# Domein 'HOF LE PAIGE'

beheersplan voor het kasteel en de tuin

finale versie 04/10/2018

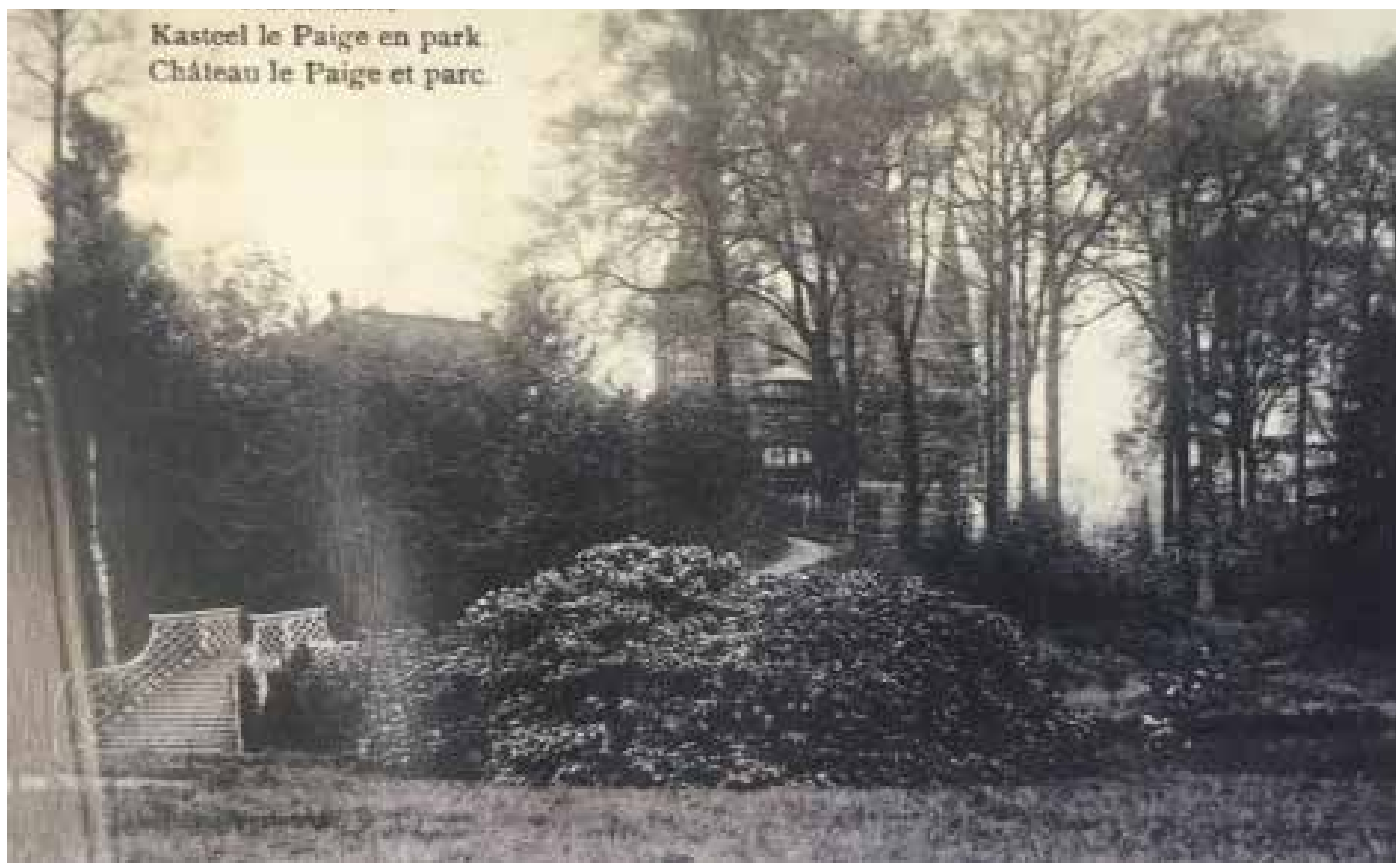
figuur 92: zelfde zicht op brug en heuvel met Paviljoen (volledig verbost)

Je moet de heuvel via het pad rond het prieel opwandelen om deze ten volle te ervaren, de beleving van de heuvel in het park is sterk gedegradeerd, ook weer door de verbossing.

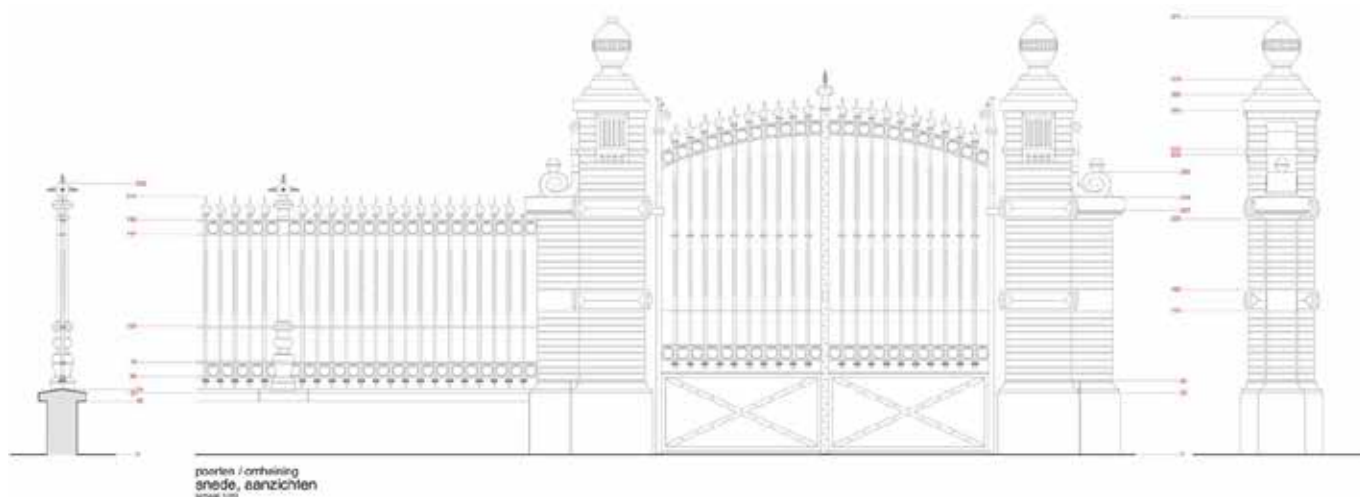
figuur 149: tekening hekwerk en poorten

Van de poort rechts is de plint van de linkerimpost verzakt. Verregaande degradatie van de spatboord in de poortvleugels.

De bestaande sloten zijn niet meer in werking.

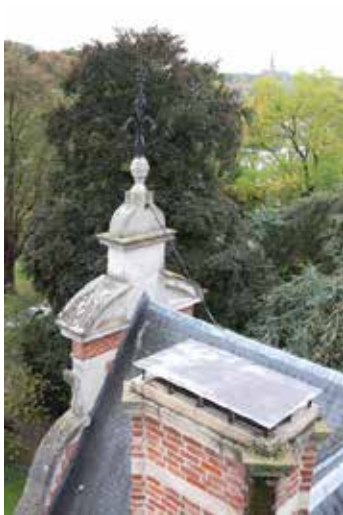
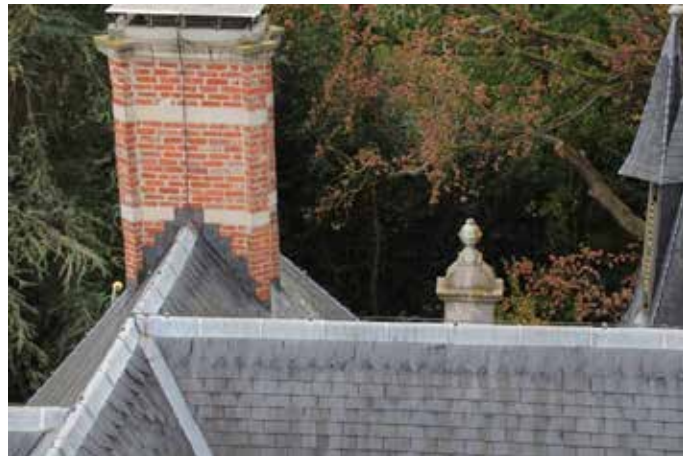
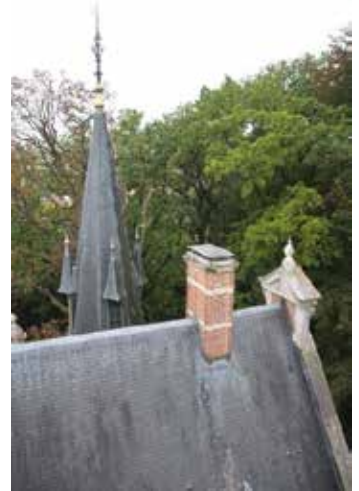
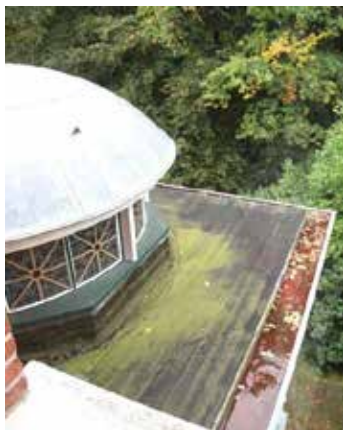
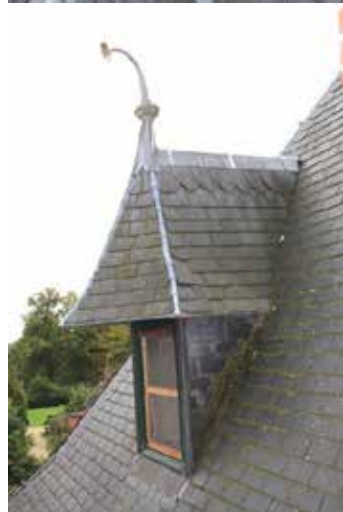
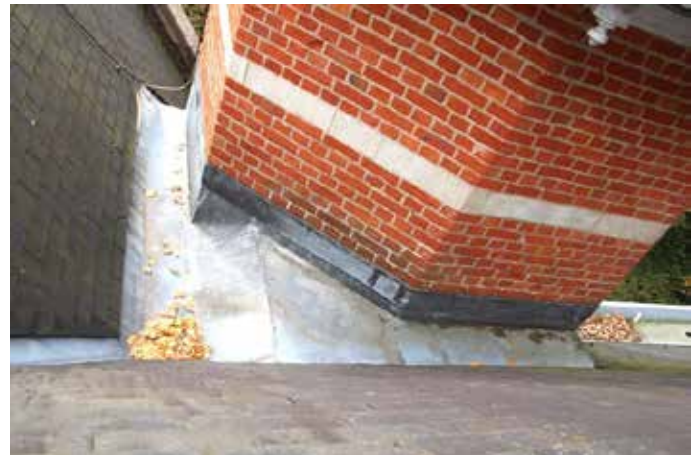
geklaamde kolommen, rottend hout te vervangen

verzakte spitsfiguur

vochtschade waterlek

diagonaalscheur in echovormmassief

infiltratie, licht vochtschade

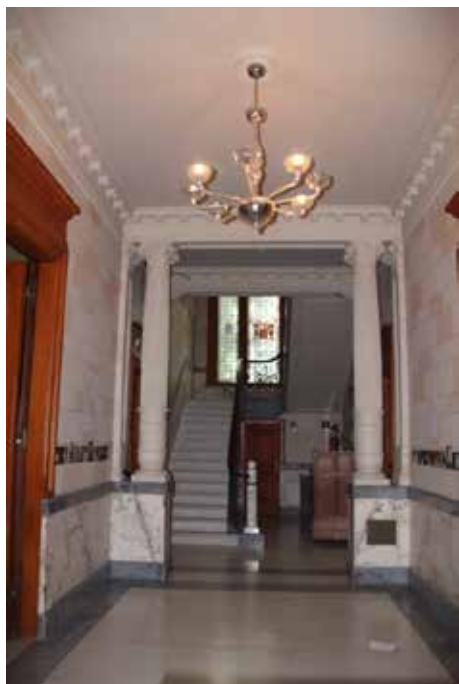
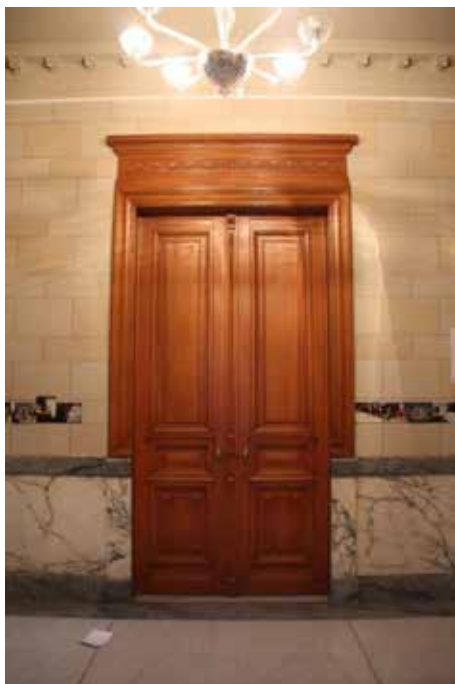
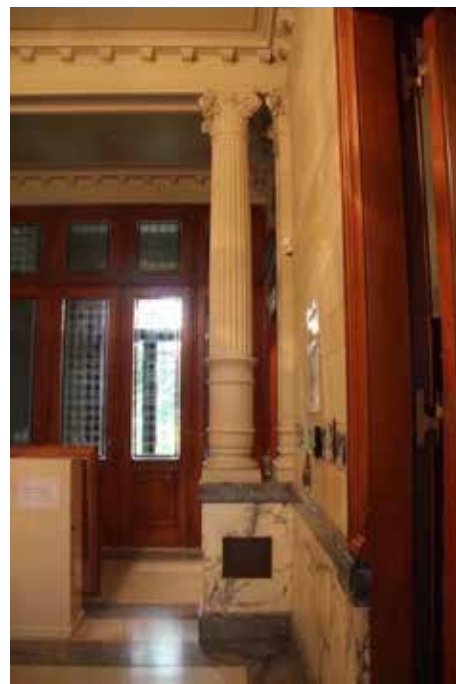
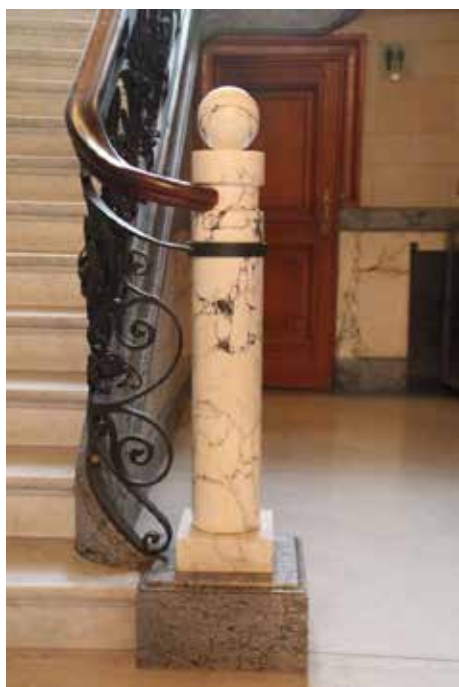
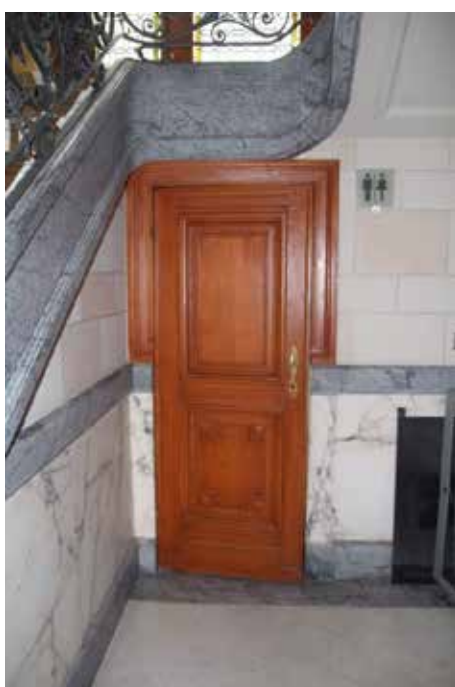
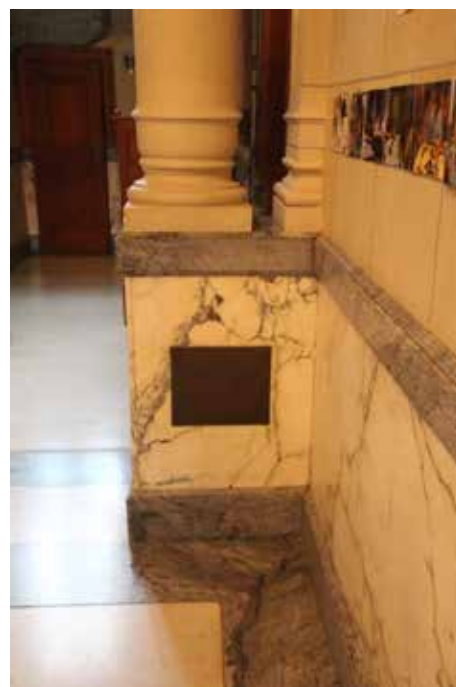
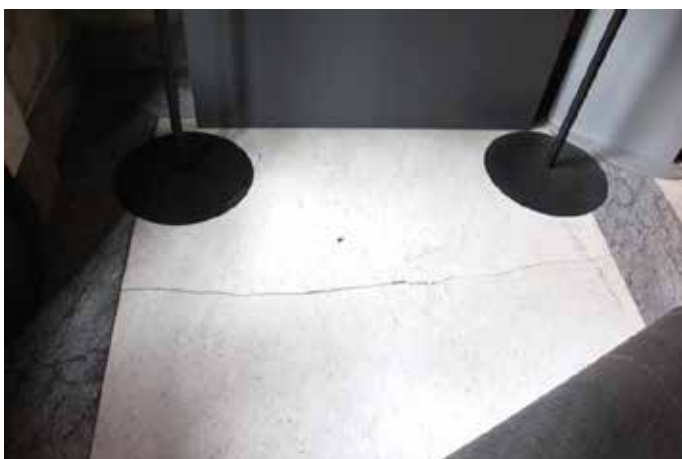
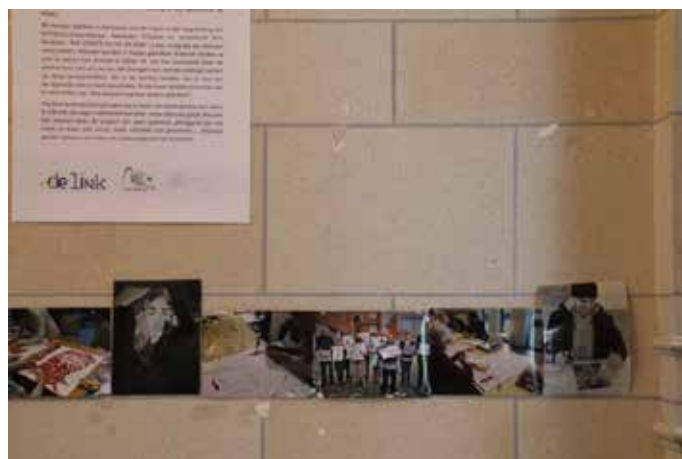
- Losse rij vloertegels in fumoir
- Gebruiksschade aan bepleistering door manipulatie van vierslagdeur in fumoir
- Plafondscheur in kroonlijst in fumoir,
- Gebruiksschade aan binnendeuren van Vlaamse kamer en fumoir.

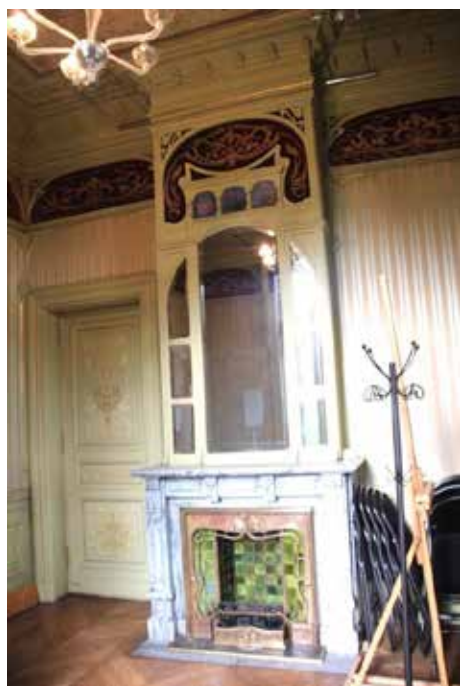
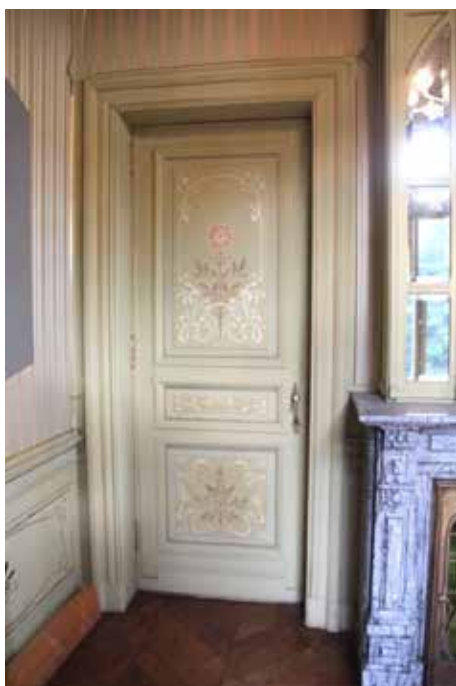
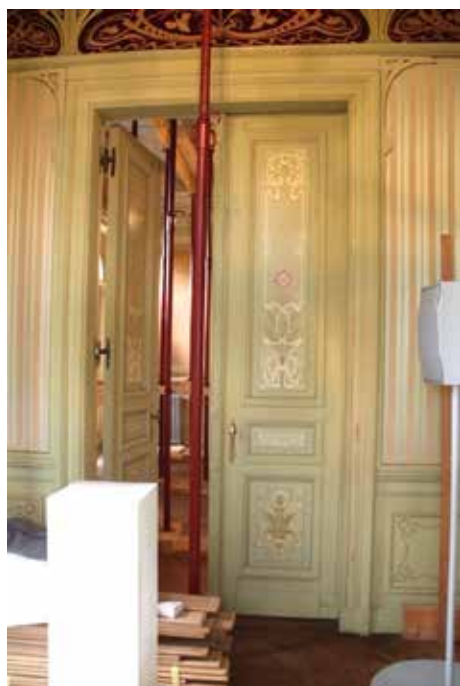
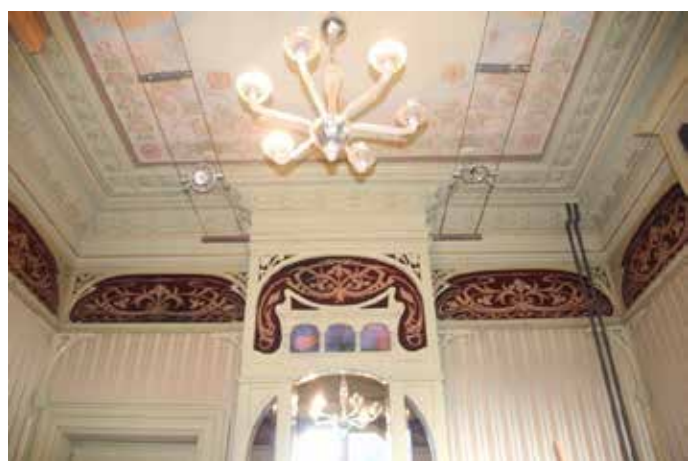
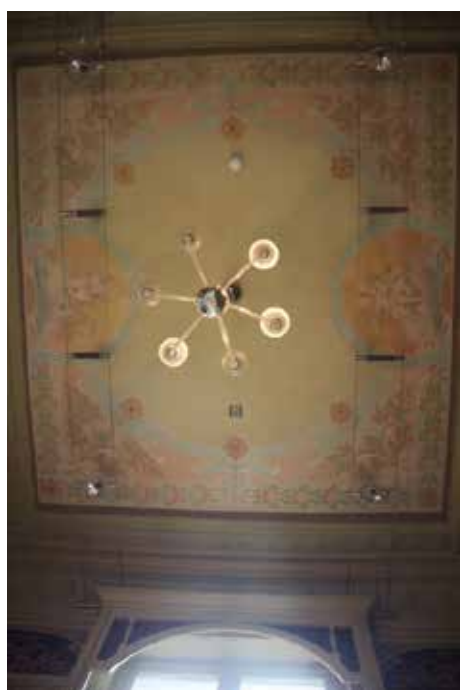
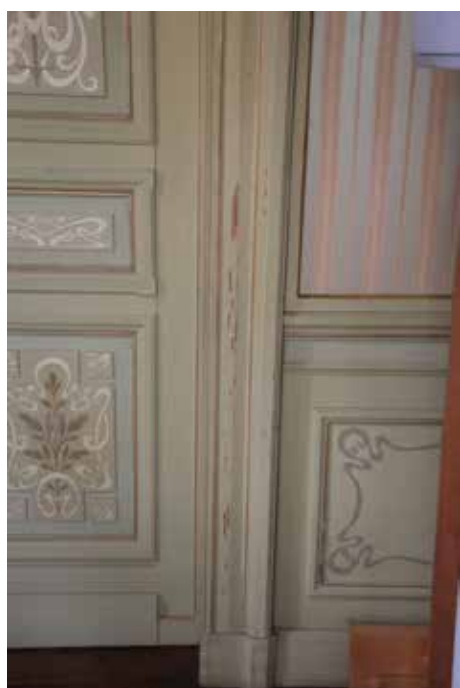
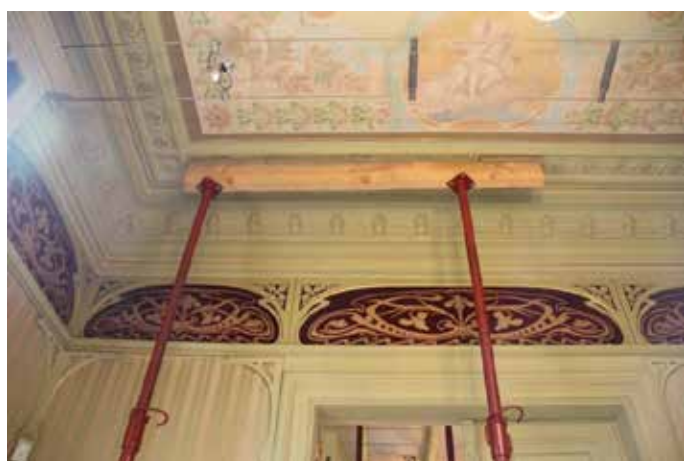
- Door infiltratie van regenwater onder de waterlijst van de balkondeur op de verdieping, trad verzadiging op in een deel van het kroonlijstpleister, waardoor het gewicht verhoogde en een deel van de kroonlijstbepoistering is afgevallen. Hierdoor diende een deel van het geschilderde plafonddoek weggenomen. De tengellatten zijn zichtbaar en gedeeltelijk verdwenen. Uit voorzorg is het gehele plafond van de kamer gestut op latten voorzien van minerale wol en is niet bruikbaar.

- In 2012 is een deel van de eiken plankenvloer opgestuwd door waterinfiltratie langs het balkon op hetzelfde niveau.

De restauratie van het plafond is voorwerp van een dringend dossier, apart van het beheersplan.

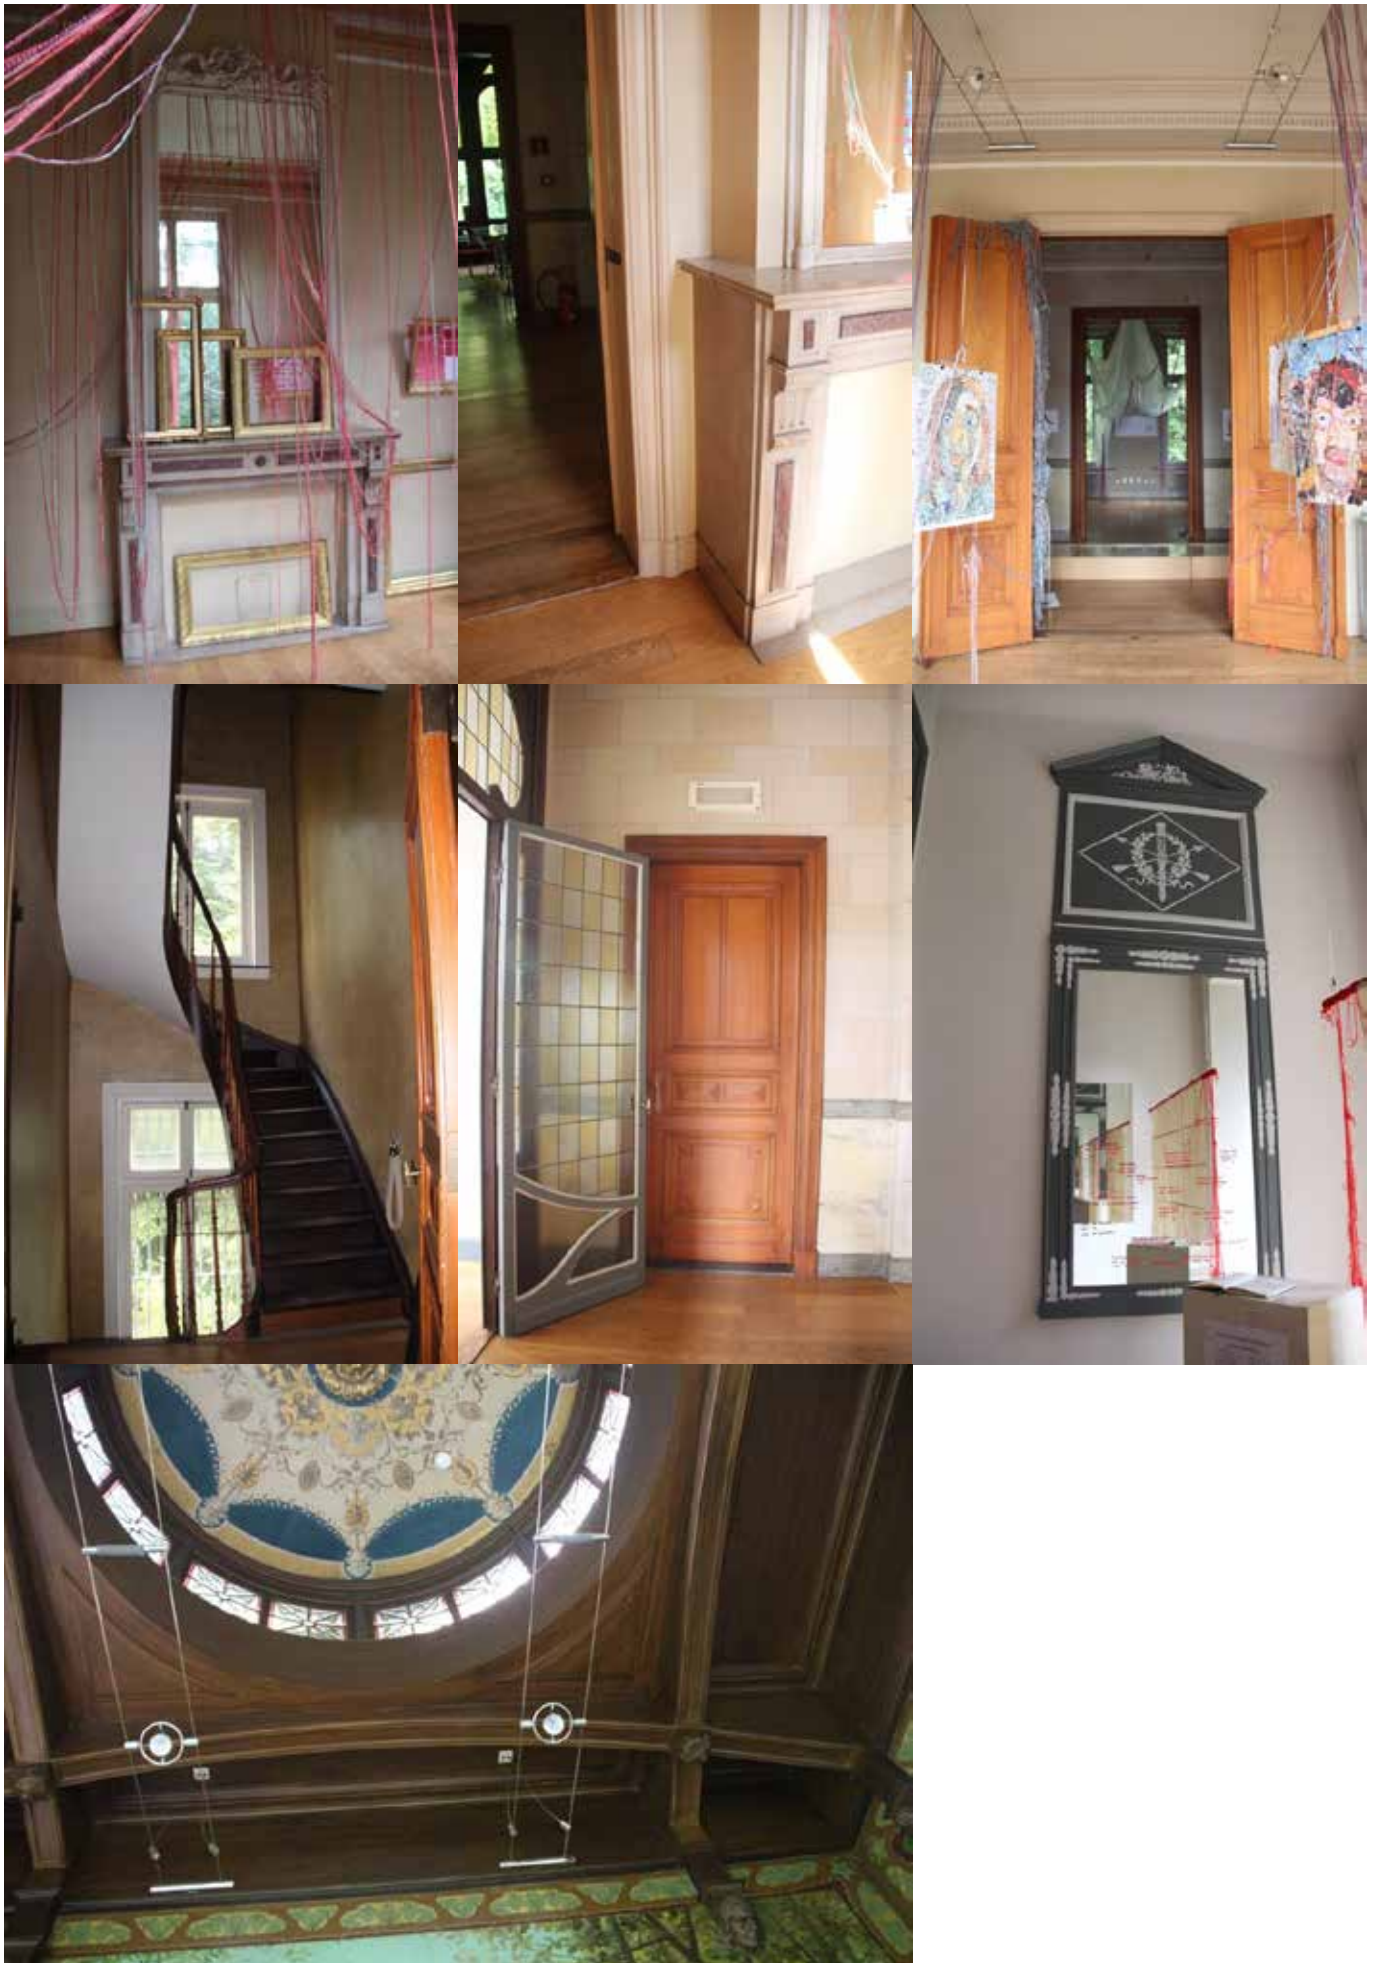
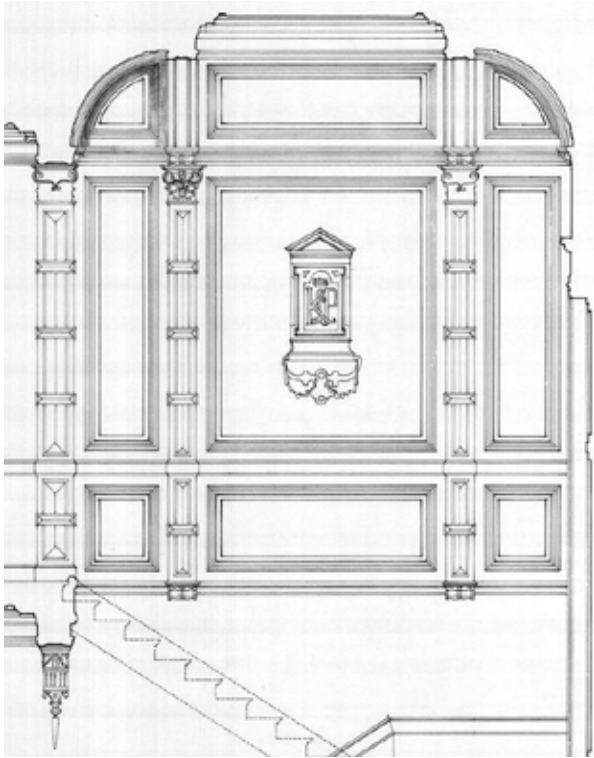
Lichte gebruiksschade aan plankenvloeren. Minder gebruiksschade aan wanden en binnenschrijnwerk dan op niveau 000, maar losgetrokken verf- en pleisterlagen veelvuldig aanwezig in centrale gang en trapzaal, ondanks aangebrachte ophangprofielen onder kroonlijsten.

Uitgenomen vloerplanken in zaal 5 en vervangen door gevezen OSB-platen ten behoeve en onderzoek van de infiltratie langs het balkon. De toegangsdeur tot het balkon is dichtgemaakt en onderaan voorzien van zwelbanden om de infiltratieoorzaak weg te nemen.

Verticale scheur in de wand tussen lichtschacht en dienstrap.
