**Begijnhof Herentals - Woonhuis**

Begijnhof 18  
2200 HERENTALS

10785-2019-B Begijnhof Herentals - Woonhuis 2200 HERENTALS

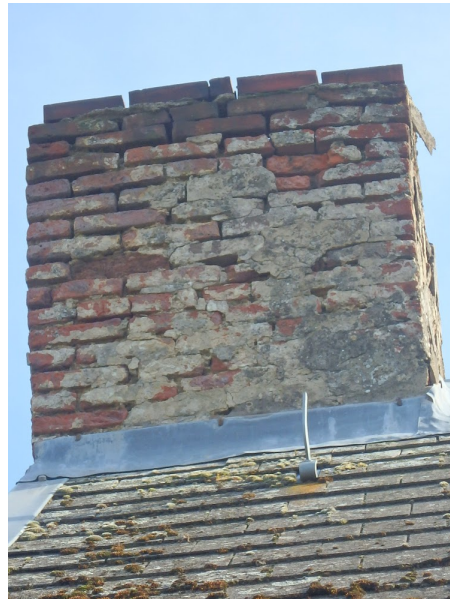
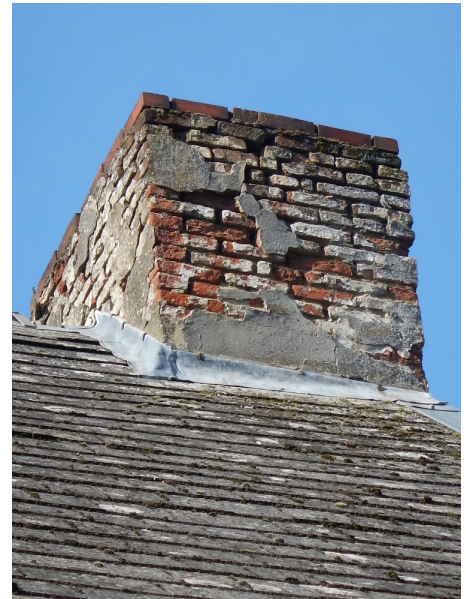
toestand De schoorsteen is in twee gescheurd, helt over en is instabiel met gevaar voor de passanten. De voeg- en legmortel is uitgespoeld. Verschillende stenen liggen los.

*Sterk uitgespoeld voegwerk en los liggende stenen*

toelichting advies - de takken uit de schoorsteen verwijderen;  
- op zolder de scheuren in de mantel herstellen door op te voegen, indien nodig de schoorsteenmantel vanop het gezonde metselwerk heropmetselen en  
- als de schoorsteen terug in gebruik wordt gesteld plaatst men bij voorkeur een dubbelwandige rookafvoer in het schoorsteenkanaal en een regenkap.

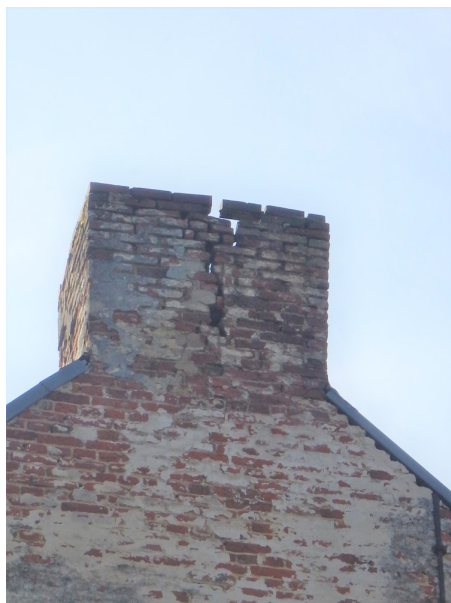
*Sterk ingescheurde schoorsteen*

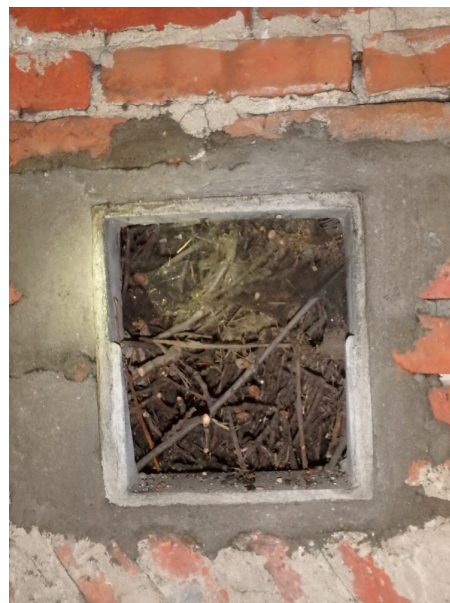
Het rookkanaal zit vol met takken wat bij gebruik brandgevaarlijk is.

*Takken in het schoorsteenkanaal*

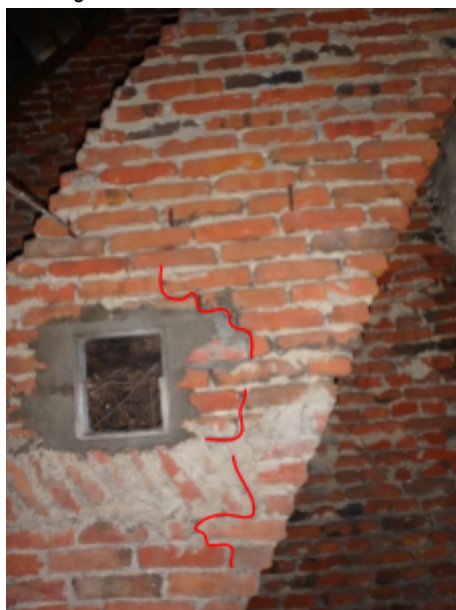
Op zolder vertoont de schoorsteenmantel scheurvorming.

*Schoorsteenmantel op zolder ingescheurd*

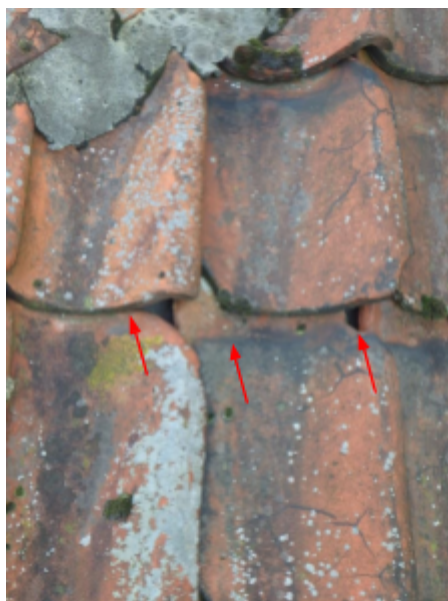
toestand De pannen zijn verweerd tot sterk verweerd. Ze sluiten onvoldoende aan. Ze craquelieren en zakken uit. Enkele pannen zijn gebarsten. De mortelaansluiting met de hoekkeper scheurt los.

*Pannen sluiten onvoldoende aan en zakken uit*

- toelichting advies
- de ingerotte panlatten en tengellatten vervangen door gedrenkt hout;
  - de gebroken en sterk verweerde pannen vervangen door hetzelfde type pan;
  - de gebarsten mortelaansluiting herstellen met een compatibele kalkmortel;
  - de gescheurde loodslab tijdelijk herstellen bv. met een coating en
  - op termijn het pannendak, het onderdak, de aansluitingen en de goten vernieuwen.

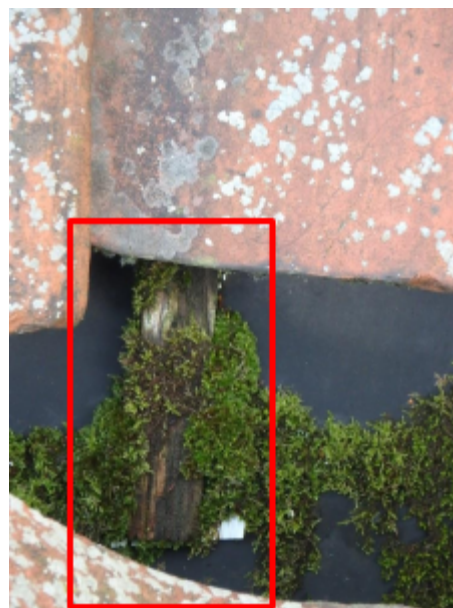
Bovenstaande gebreken hebben lekken tot gevolg. Momenteel voorkomt het onderdak verdere schade. Aan de straatzijde is het onderdak door ultraviolet stralen onderaan wegverweerd. Aan de noordzijde is het voetlood ingescheurd, momenteel zonder verdere gevolgen. Onderaan liggen enkele panlatten en tengellatten bloot waardoor ze zijn ingerot waardoor de pannen uitschuiven.

*Panlat ingerot*

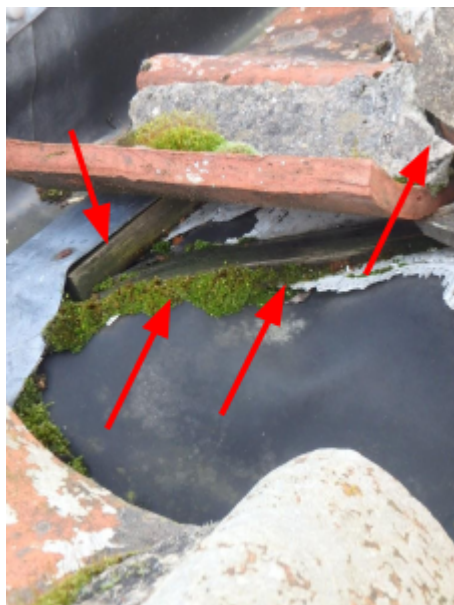
*Mortelaansluiting scheurt en panlat ingerot*

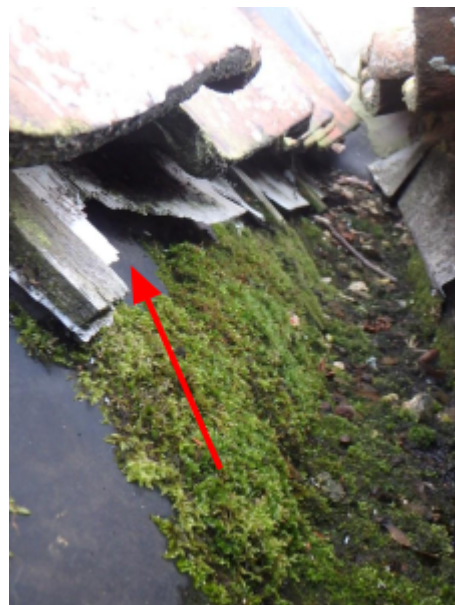
*Onderdak is aangetast door ultraviolet stralen*

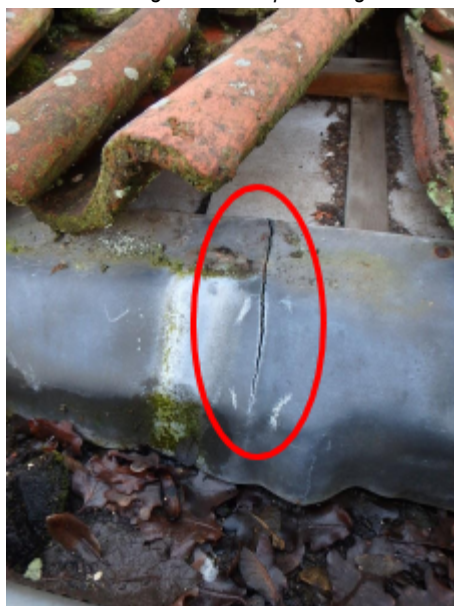
*Voetlood is ingescheurd*

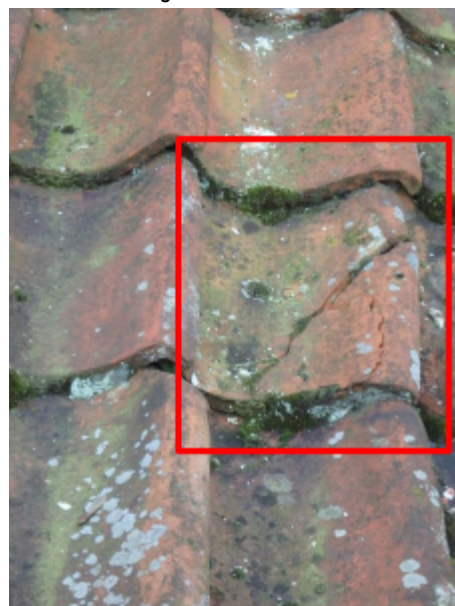
*Gebroken pan*

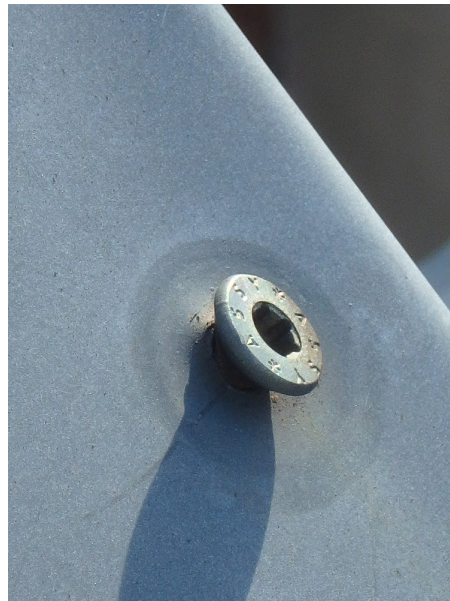
Plaatselijk is een bevestiging van de dakrand niet voldoende aangedraaid.

*De dakrand is onvoldoende diep bevestigd*

- toelichting advies
- bij het verwijderen van de abest leien en schoorsteenpijp de nodige voorzorgen nemen en beschermkledij dragen;
  - de schoorsteenpijp vervangen in een duurzaam materiaal;
  - de gebreken aan de dakstructuur herstellen, zie A02 en/of verstevigen in functie van de nieuwe dakbedekking;
  - naargelang de bestemming kan de dakstructuur geïsoleerd worden;
  - de gebreken aan de zoldermuren herstellen, zie A03;
  - het dak uitvlakken;
  - het dak vernieuwen met bv. natuurleien;
  - de muuraansluitingen vernieuwen en waterdicht aanwerken;
  - de dakramen vernieuwen, liefst boven de goot en voldoende groot en
  - bijkomende EN 517 genormeerde ladderhaken plaatsen, zie A15.

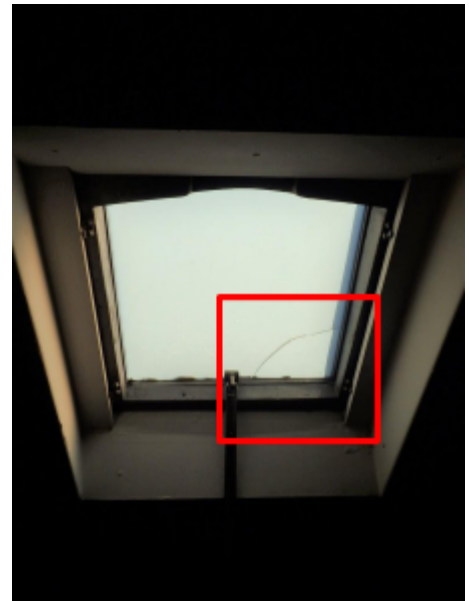
toestand Het vezelcementen dak is asbesthoudend, verweerd en bemost. De beide dakvlakken buigen door, vermoedelijk door (oude) verzwakkingen in de dakstructuur. De dakramen zijn verouderd en sluiten niet optimaal aan. Plaatselijk is het glas gebroken met lichte vochtinfiltraties en inrottingen tot gevolg.

*Het glas is gebroken*

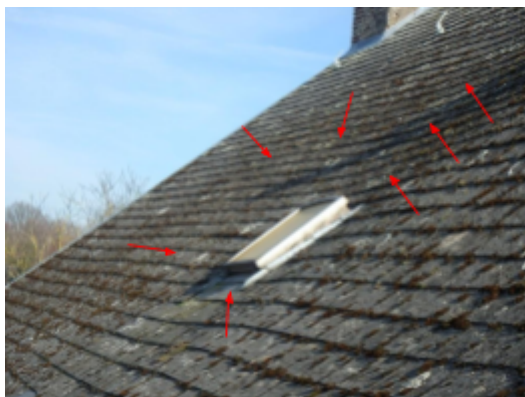
*De aansluiting met het dakraam is niet optimaal, het dak buigt door*

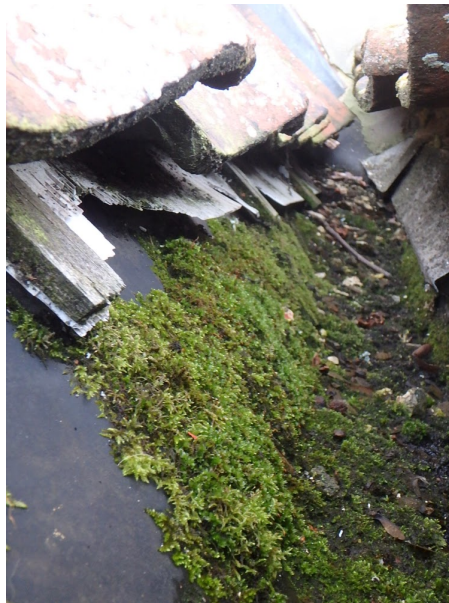
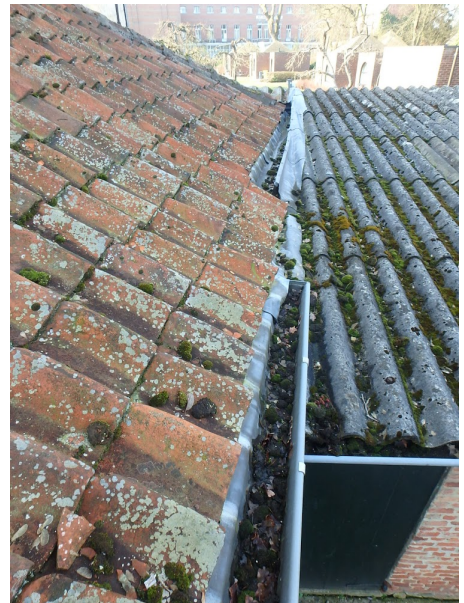
| toestand | Dak [3]: de goot is bemost en is vervuild. |

### A2019/12 Regelmatig de goten nakijken en reinigen.

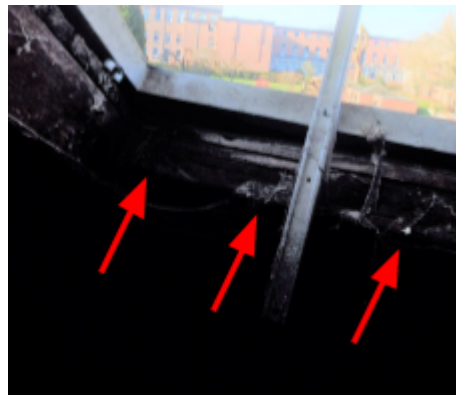
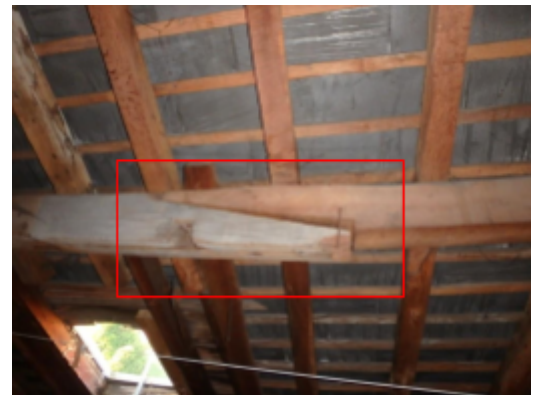
| toestand | Aan de straatzijde staat een liplas van een gording open waardoor het dak doorbuigt. Onder het dakraam is een balk ingerot. |

| toelichting advies | <ul style="list-style-type: none"> <li>- de ingerotte balk onder het dakraam vernieuwen en</li> <li>- een beugel rond de liplas spannen.</li> </ul> |

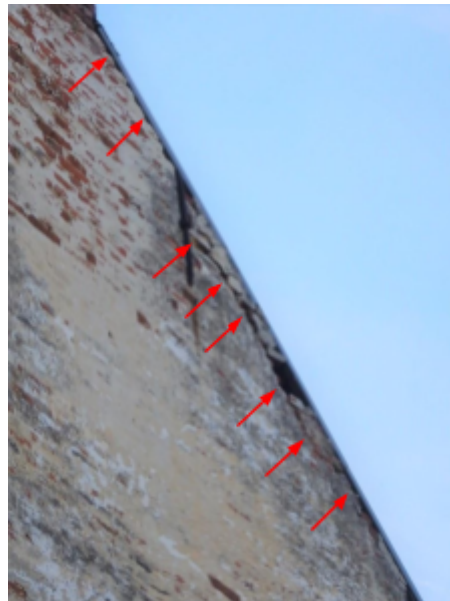
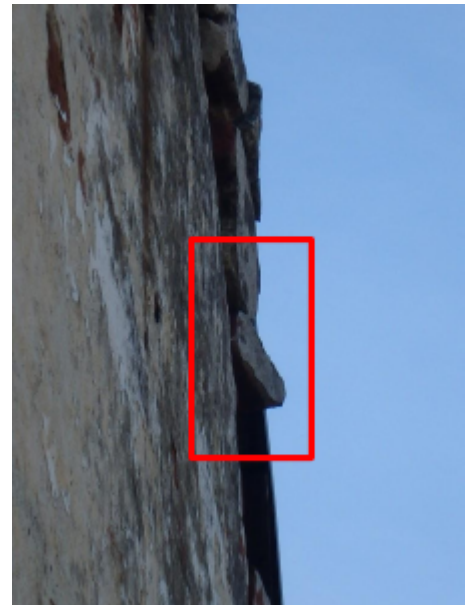
| toestand | De dakrand sluit niet waterdicht aan met de gevel waardoor de legmortel verzand. In de lengte van de dakhelling scheuren de bakstenen hierdoor los. Enkele stenen zijn weggevallen, andere liggen gevaarlijk los en kunnen vallen met gevaar voor passanten en het onderliggend dak. |

**A2019/10** Vleugel [1]-noordgevel: in afwachting tot het herstel van de gevels de gevaarlijk losliggende stenen verwijderen.

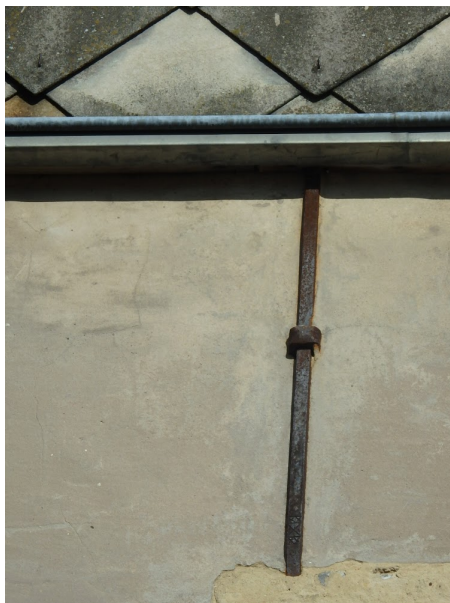
| toestand | De muurankers en de standpijpen beginnen te roesten.<br>De luikduimen zijn roestig met steenschade tot gevolg. |

*Roestig muuranker*

**A2019/08** Regelmatig het ijzerwerk grondig voorbehandelen en schilderen met een roestwerende verf.

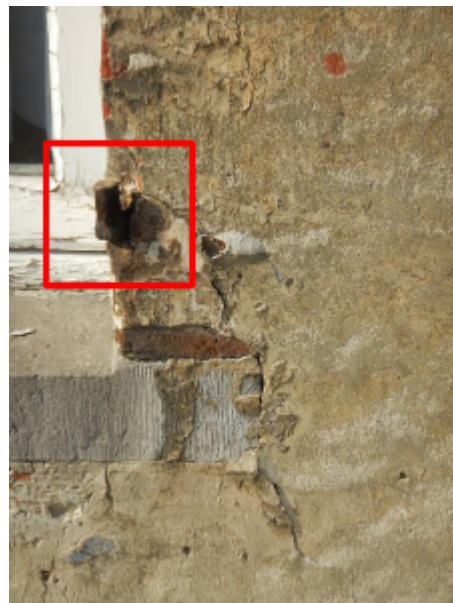
*Roestige duim van een slagluik*

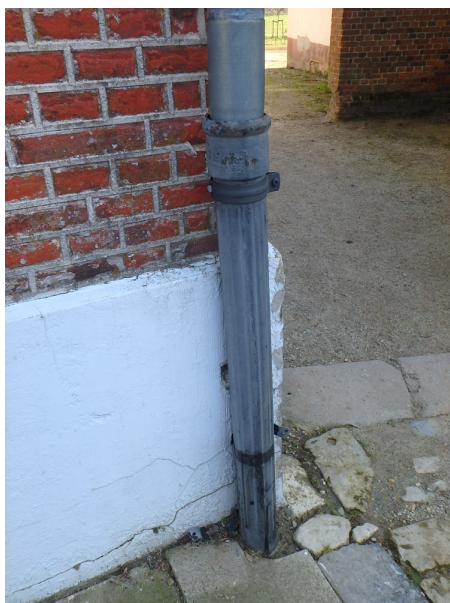
*Standpijp begint te roesten*

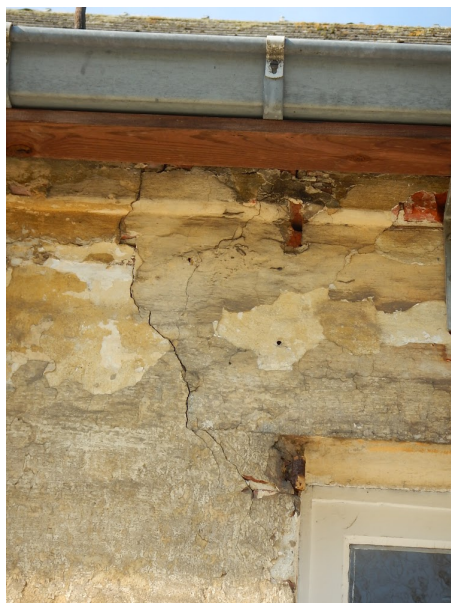
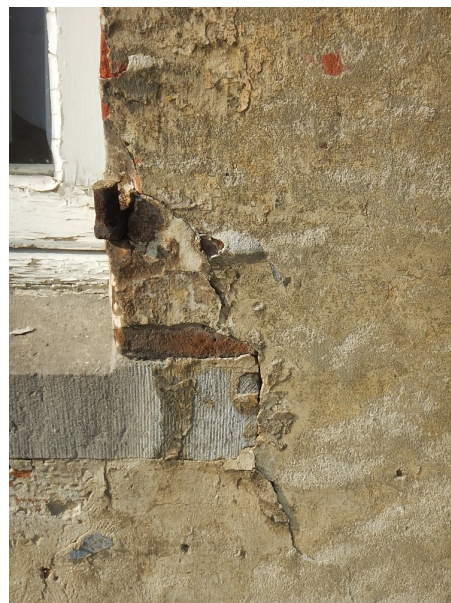
| toestand | <p>Het baksteenmetselwerk is algemeen in goede staat maar vertoont enkele zettingsscheuren in het interieur en het exterieur ten gevolge (oude) differentiële zettingen.</p> <p>Vleugel [1]-noordgevel: in aansluiting met het dak scheurt het baksteenmetselwerk los. Op zolder buigt de raamlatei een weinig door met scheurvorming tot gevolg. Plaatselijk is het voegwerk weggespoeld.</p> <p>Het schilderwerk van de gevel en de latei bladdert af.</p> <p>Vleugel [1]-oost: het schilderwerk is verweerd. boven de raamlateien scheurt het steenwerk beperkt in. Enkele stenen van de muizentand zijn verweerd of liggen een weinig los. Ter hoogte van roestige luikduimen scheurt het steenwerk beperkt in.</p> <p>Vleugel [1]-zuid: de harde cementpleister valt plaatselijk weg met vochtinfiltraties tot gevolg. Andere delen klinken hol, de hechting is niet optimaal. Het achterliggend baksteenmetselwerk is verweerd.</p> <p>Het bovenste deel van de gevel is met vezelcementleien afgewerkt, deze zijn asbesthoudend.</p> <p>Vleugels [1]-zuid en [4]-zuid: de aarde van het maaiveld is uitgespoeld waardoor het baksteenmetselwerk van de fundering bloot ligt en het voegwerk is uitgespoeld.</p> <p>Vleugel [1]-west: de gecementeerde plint vertoont scheurvorming met vochtinfiltraties tot gevolg. In de linker hoek zitten roestige restanten van een verankering. De mortelherstellingen vallen weg.</p> <p>Vleugels [2]-zuid/[4]noord: de uitsprong van vleugel [4] is niet ingeboet en scheurt los.</p> <p>Vleugel [4]-zuid: Het voegwerk van de plintzone is beperkt uitgespoeld.</p> |

Vleugel [1]-achtergevel: scheurvorming

| toelichting advies | <ul style="list-style-type: none"><li>- de restanten van de roestige bevestigingen verwijderen;</li><li>- de scheurvorming aan de buitengevels herstellen met lintvoegwapening, waar nodig inboeten en opvoegen;</li><li>- bij het herstellen van de scheuren in het interieur een scheuroverbruggend vlies gebruiken;</li><li>- de losliggende stenen vastmetselen;</li><li>- het uitgespoeld voegwerk herstellen, de voeg 1,5 x de hoogte uitkappen;</li><li>- het sterk verweerde schilderwerk verwijderen en vernieuwen met een dampopen verfssysteem bv. kalkverf;</li><li>- de harde bepleistering verwijderen en vervangen door een kalkpleister;</li><li>- de vezelcementleien verwijderen en indien nodig vervangen door een ander duurzaam materiaal en</li><li>- waar nodig het maaiveld aanvullen zodat de fundering afgedekt is.</li></ul> |

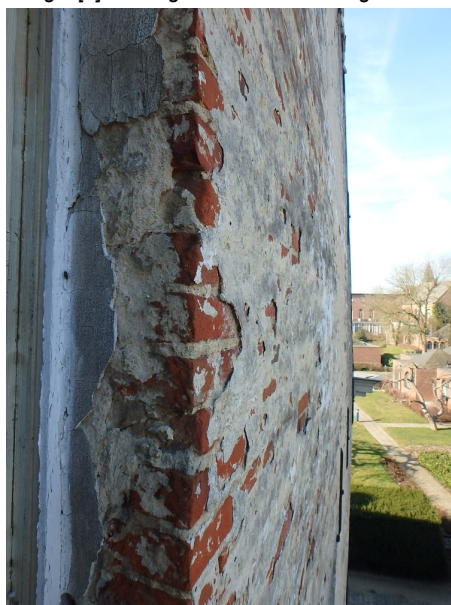
Vleugel [1]-noord: schilderwerk bladdert af

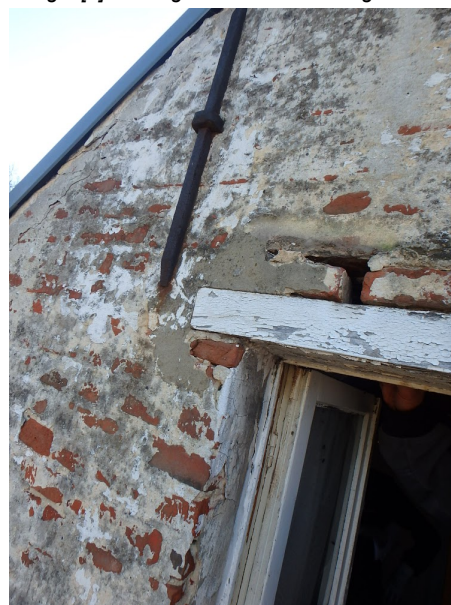
Vleugel [1]-noord: schilderwerk bladdert af en uitgespoeld voegwerk

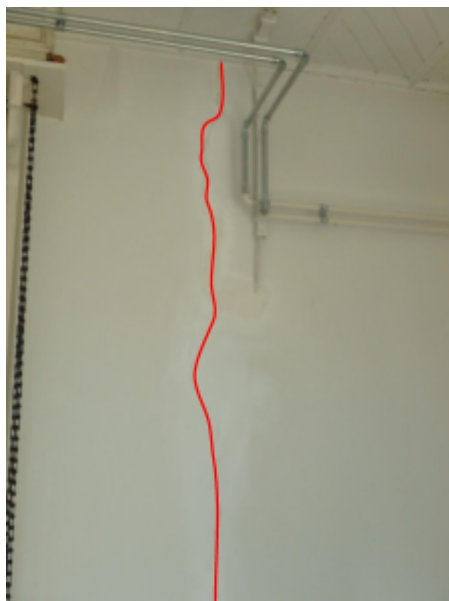
*Vleugel [1]/[3]: differentiële scheur*

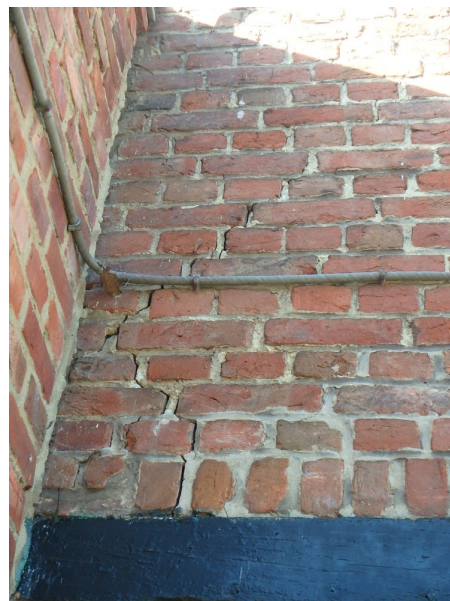
*Vleugel [2]-achterdeur: scheurvorming boven houten deurlatei*

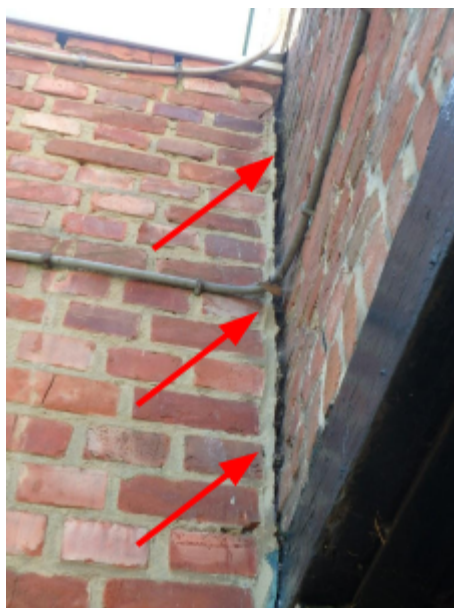
*Vleugels [2]/[4]: de uitsprong is niet ingeboet*

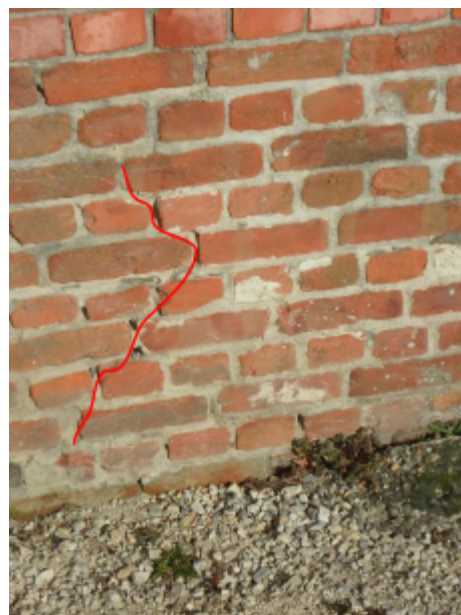
*Vleugel [4]-zuid: lichte scheurvorming*

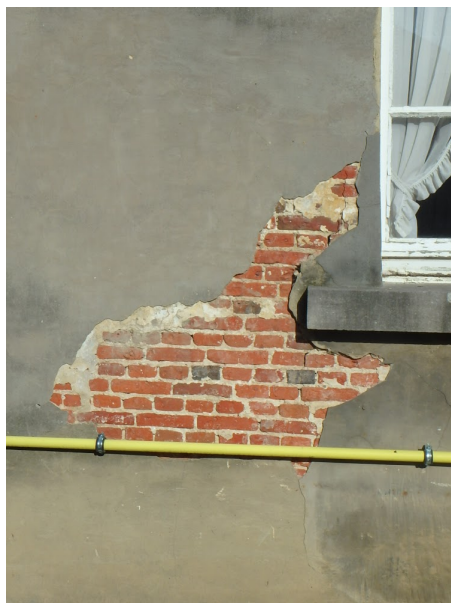
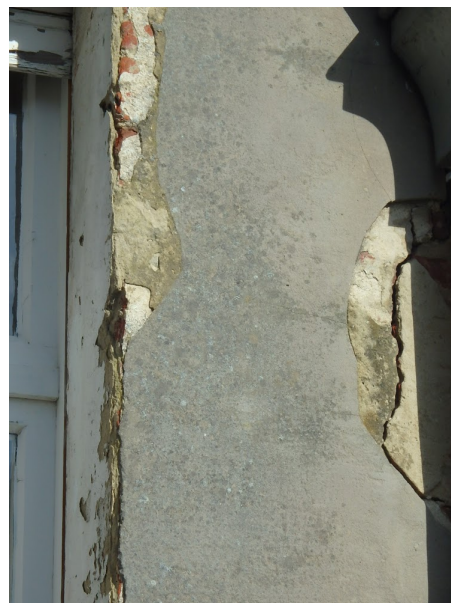
*Vleugel [1]-zuid: pleisterwerk valt weg*

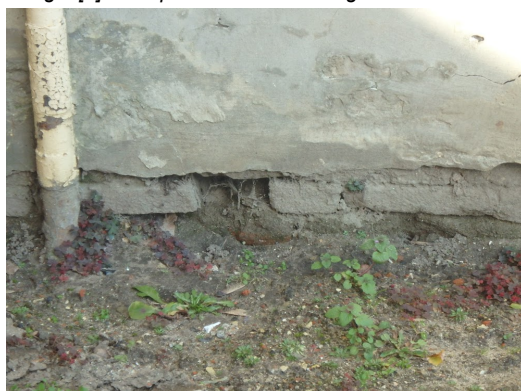
*Vleugels [1]-zuid en [4]-zuid: voegwerk fundering is uitgespoeld*

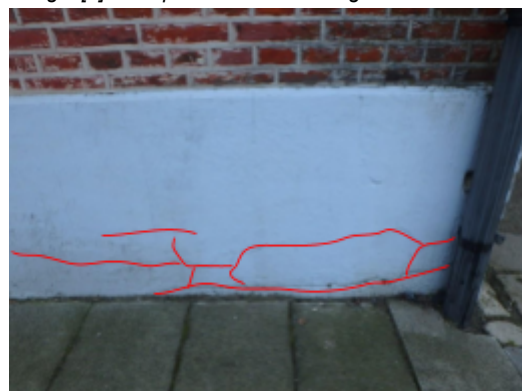
*Vleugel [1]-straatgevel: bepleistering plint scheurt*

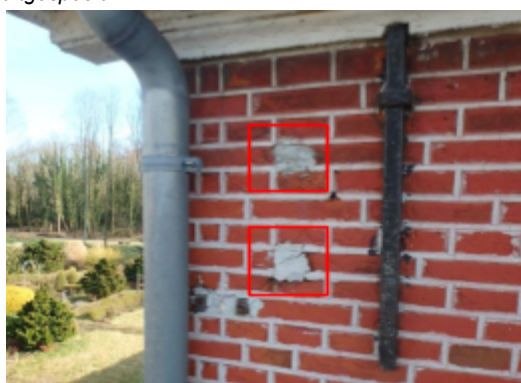
*Vleugel [1]-west: restanten van een roestige bevestiging*

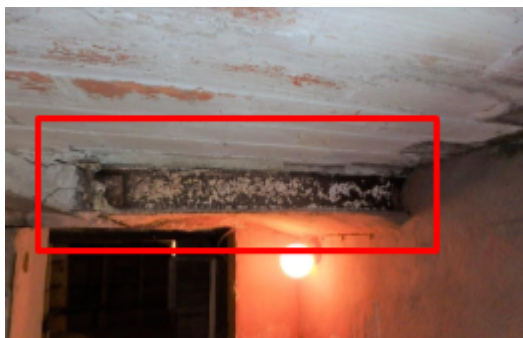
| toestand | <p>De trogprofielen en I-liggers zijn roestig waardoor de bovenliggende vloer van vleugel [2] word opgedrukt.</p> <p>Beneden aan de trap wordt de waterdichte bekuiping door zoutkristallen weggedrukt met beperkte scheurvorming tot gevolg.</p> <p>De troggewelven zijn plaatselijk ingescheurd zonder verdere gevolgen.</p> |

*Roestig I-profiel*

| toelichting advies | <ul style="list-style-type: none"><li>- het roestig ijzerwerk grondig ontroesten en schilderen met een roestwerende verf;</li><li>- de scheurvorming in het gewelf opvoegen met een compatibele kalkmortel en</li><li>- de weggedrukte bepleistering van de bekuiping verwijderen en herstellen met een compatibele mortel.</li></ul> |

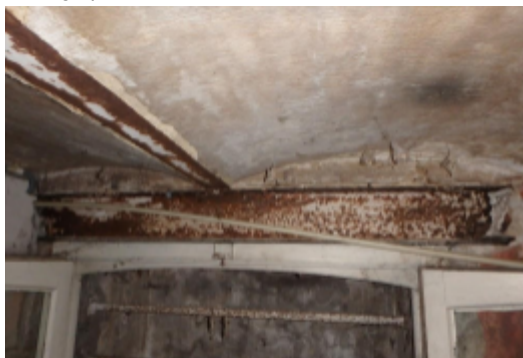
*Roestig ijzerwerk*

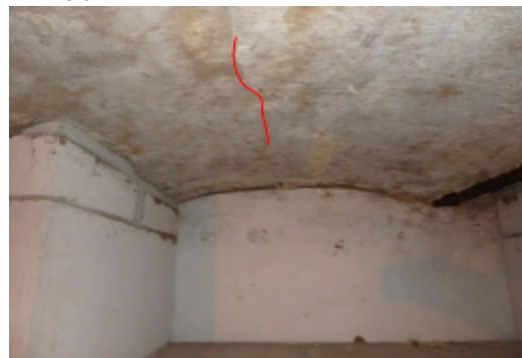
*Scheurvorming in het gewelf*

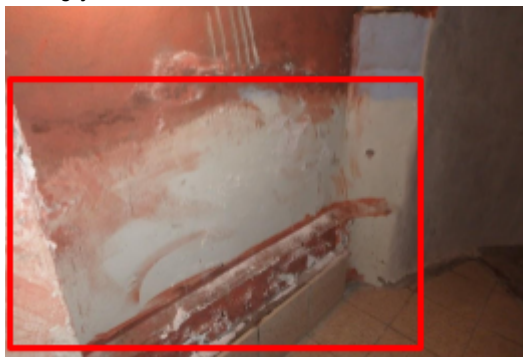
*Waterdichte bekuiping wordt weggedrukt*

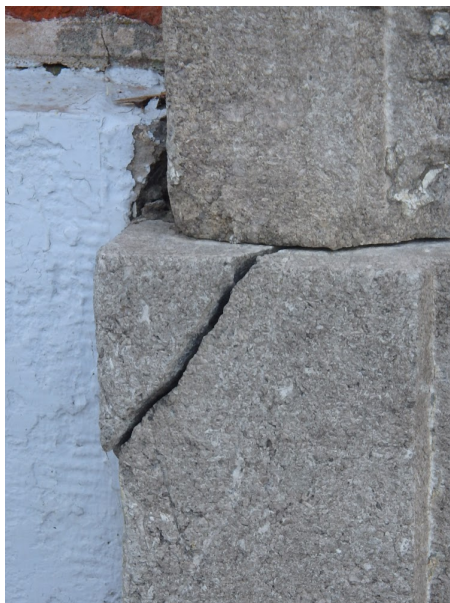
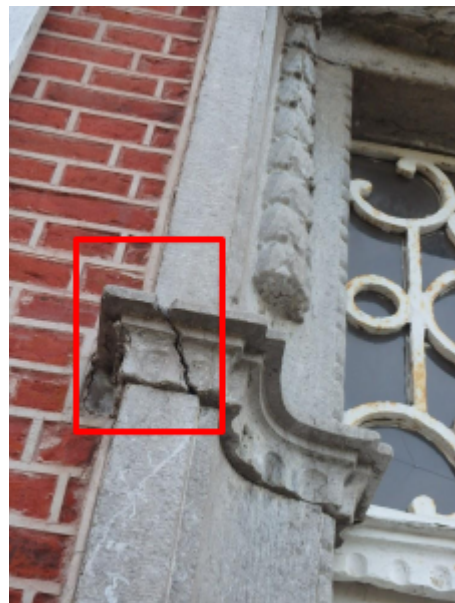
| toestand | De hardstenen deuromlijsting is beperkt ingescheurd. De voegen zijn uitgespoeld. |

| toelichting advies | - de uitgespoelde voegen herstellen met een compatibele kalkmortel en<br>- de scheurvorming in de deuromlijsting herstellen met een restauratiemortel. |

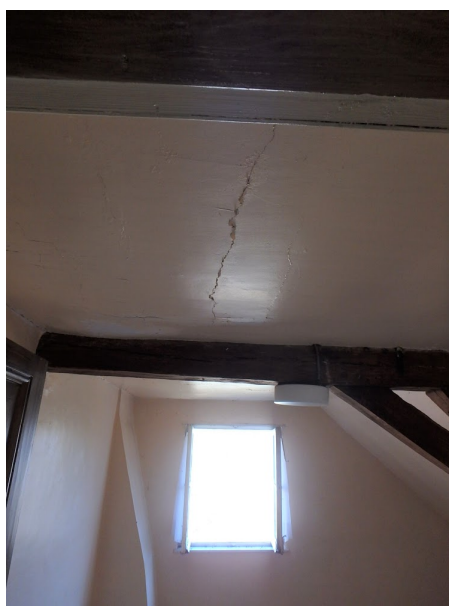
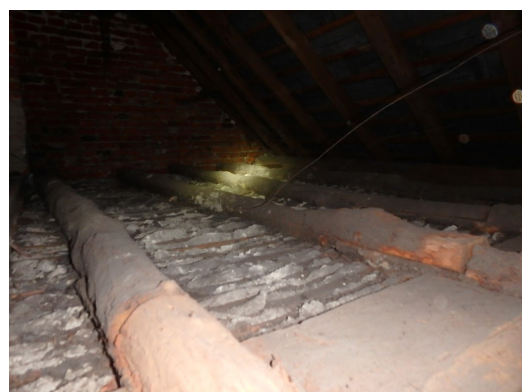
| toestand | De sparren plafondbalken van de zolderkamer vertonen oude aantastingen van boktor en zijn plaatselijk verzwakt. Het onderliggend pleisterwerk vertoont scheurvorming. De hechting is niet optimaal zodat het pleisterwerk kan vallen. |

| toelichting advies | <ul style="list-style-type: none"><li>- waar nodig de verzwakte balken vervangen;</li><li>- het beschadigd pleisterwerk verwijderen en vernieuwen en</li><li>- dit alles uitvoeren met compatibele materialen en kalkpleisters.</li></ul> |

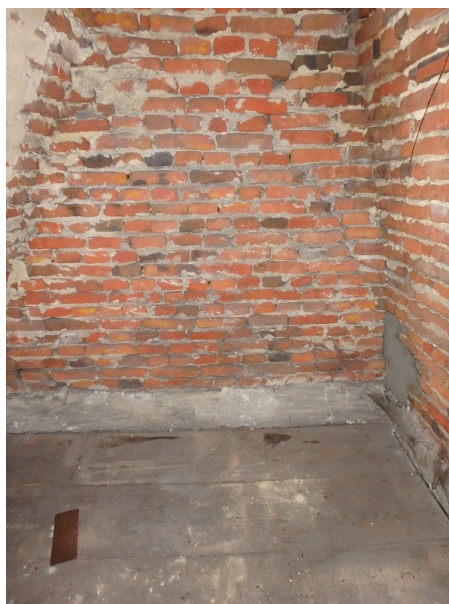
| toestand | Het voegwerk van de gevel is uitgespoeld. |

**A2019/03 Zolder [1]-noordgevel: het uitgespoeld voegwerk herstellen met een compatibele kalkmortel.**

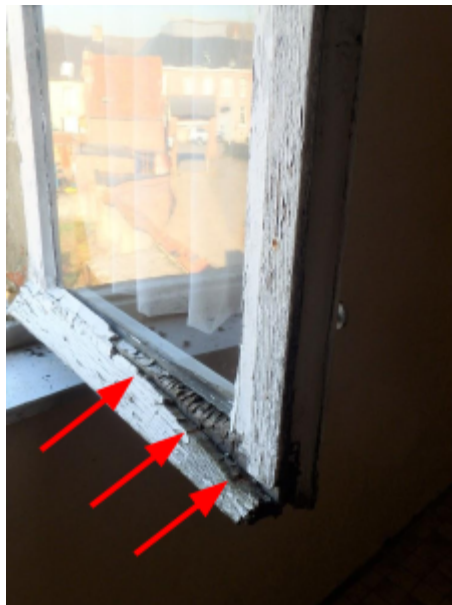
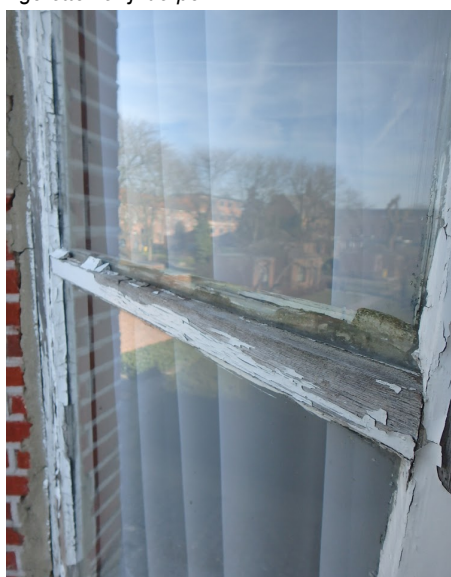
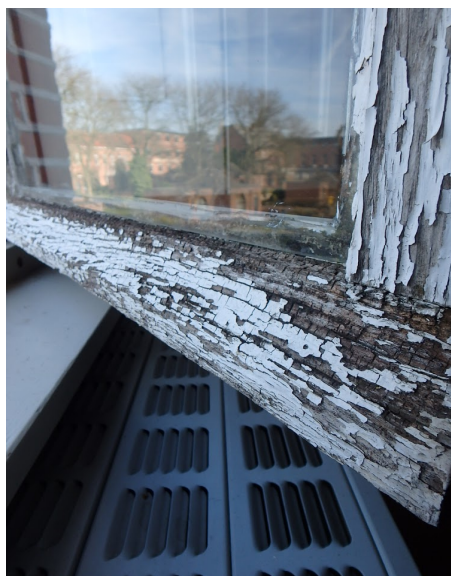
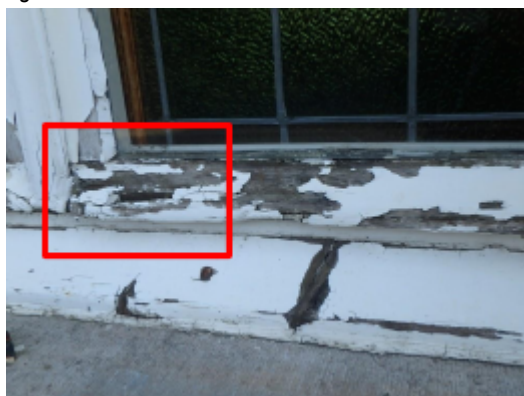
toestand Het buitenschrijnwerk is niet overal origineel.  
 Het schilderwerk is sterk verweerd en bladdert af waardoor het hout verweert.  
 Verspreid valt de stopverf weg waardoor het glas op termijn kan wegvallen.  
 Vleugel [1]: de ramen zijn verweerd en vertonen inrottingen, vooral de waterlijsten.  
 Enkele glaspanelen zijn gebarsten.  
 Het ijzerwerk van het bovenlicht van de inkomdeur begint te roesten.  
 Het schilderwerk van de kroonlijst begint te verschrompelen.  
 De slagluiken zijn sterk verweerd, vertonen inrottingen, verbindingen komen los en het schilderwerk bladdert af. De luiken zijn bovenaan niet met lood afgedekt. De scharnieren zijn roestig.  
 Vleugel [2]: de ijzeren ramen voldoen.  
 Vleugels [2] en [4]: het schilderwerk van de boeiborden bladdert af.

Ingerotte waterlijst

- de inrottingen verwijderen en nieuw hout inboeten, waar nodig vervangen;
- waar nodig de slagluiken herschoeien en de bovenzijde met lood afdekken;
- indien mogelijk de scharnieren verwijderen uit het steenwerk, grondig ontroesten bv. door te stralen, metaliseren en schilderen met een roestwerend verfsysteem;
- de gebroken glaspanelen vervangen;
- de stopverf vervangen;
- het schilderwerk grondig voorbehandelen en schilderen met een dampopen verfsysteem en
- naargelang de weersinvloeden het schilderwerk 5-jaarlijks hernemen.

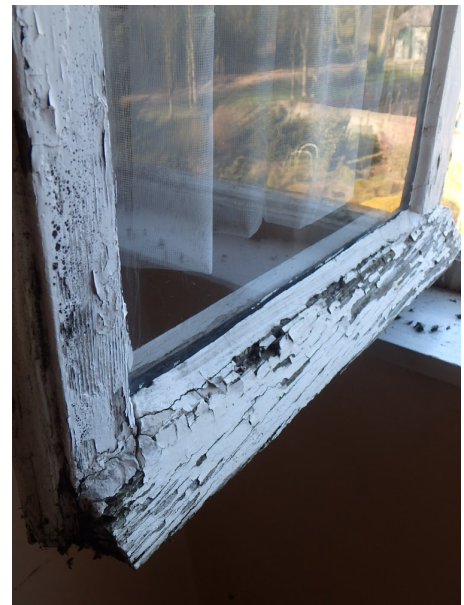
Sterk verweerde waterlijst

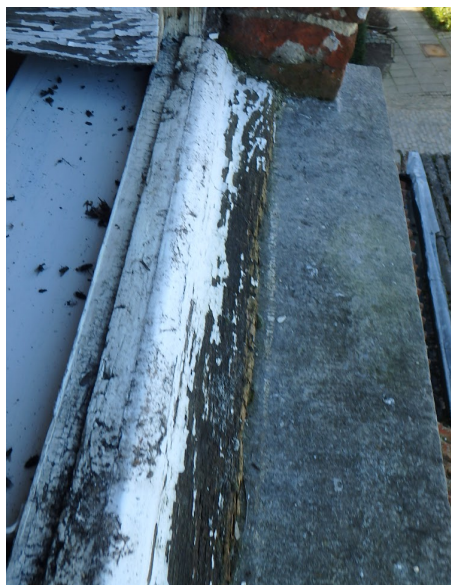
*Ingerotte kozijndorpel*

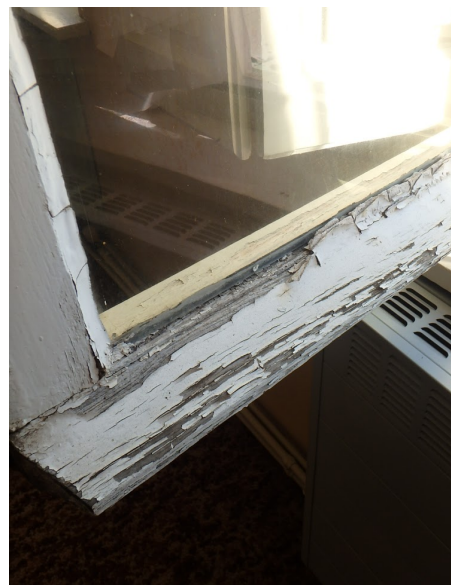
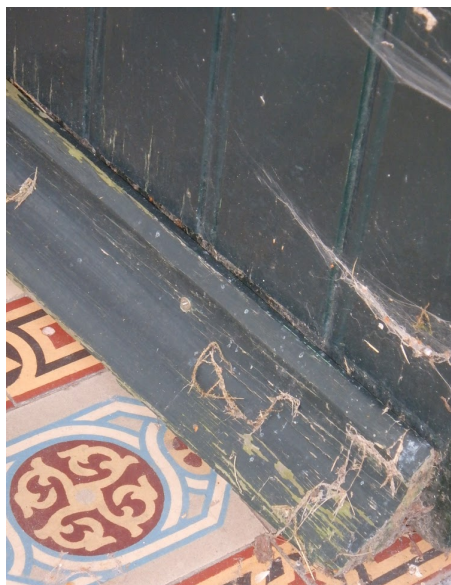
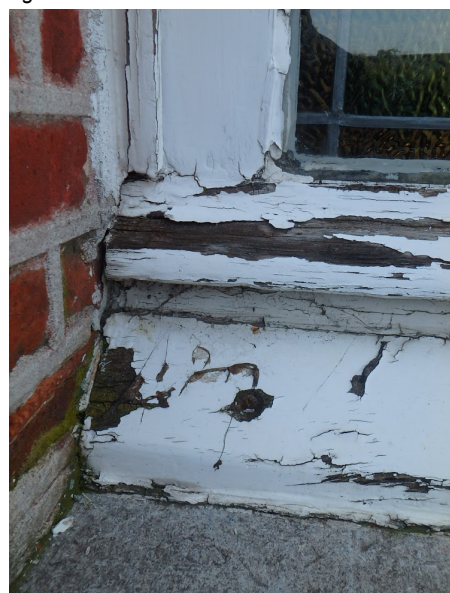
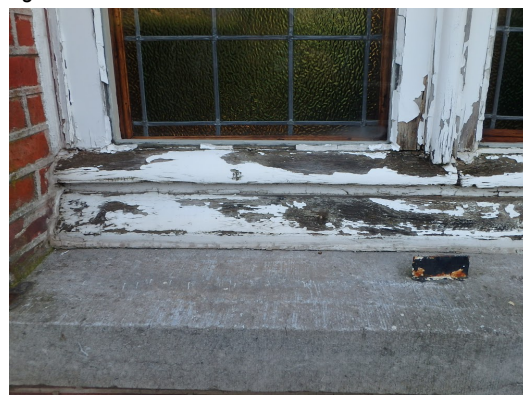
*Afbladderend schilderwerk*

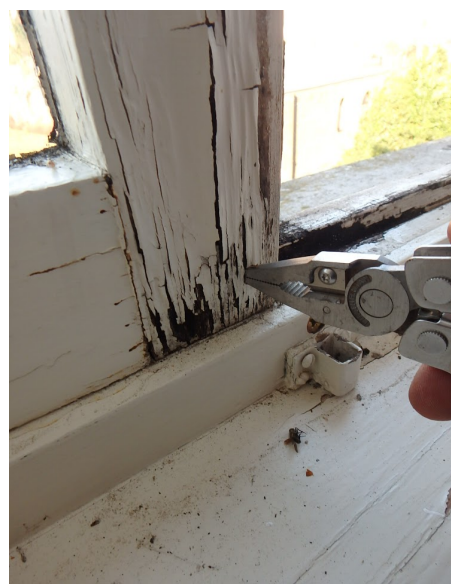
*Ingerot raam*

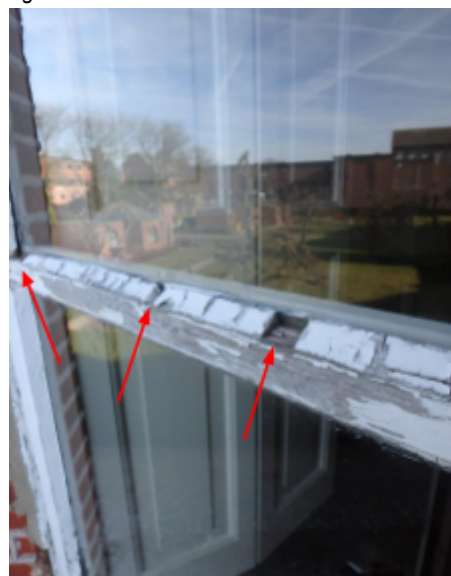
*Weggevallen stopverf*

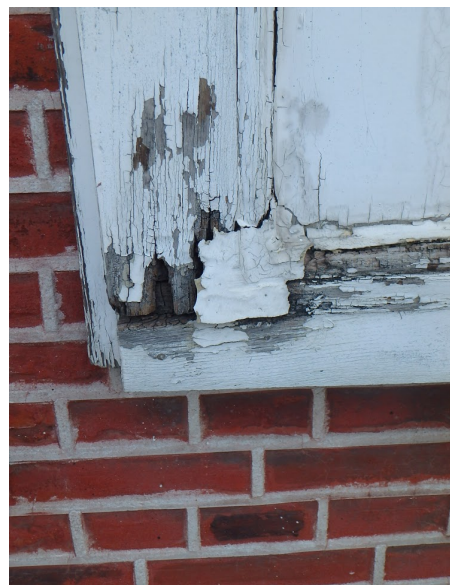
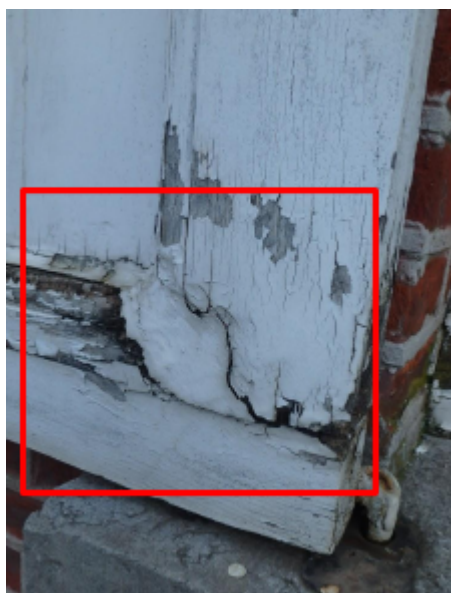
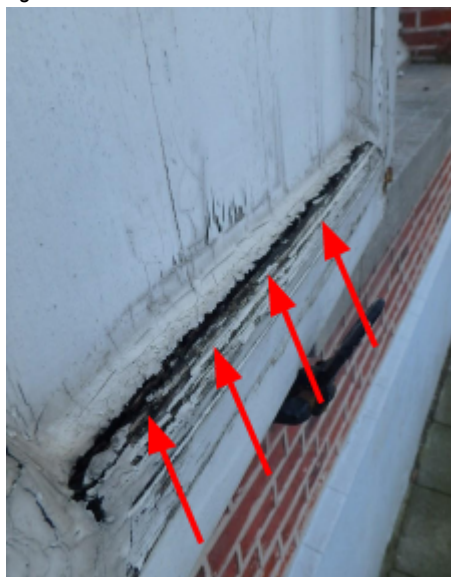
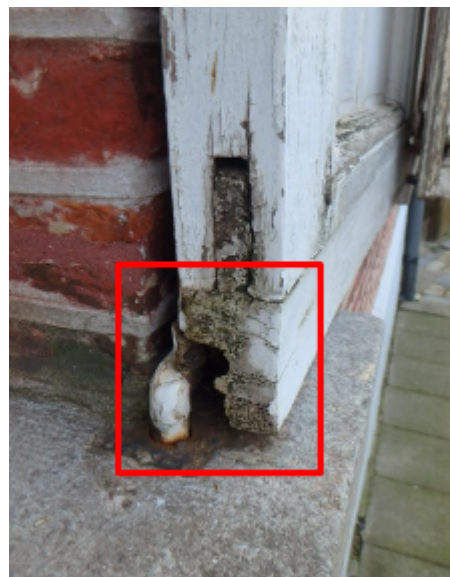
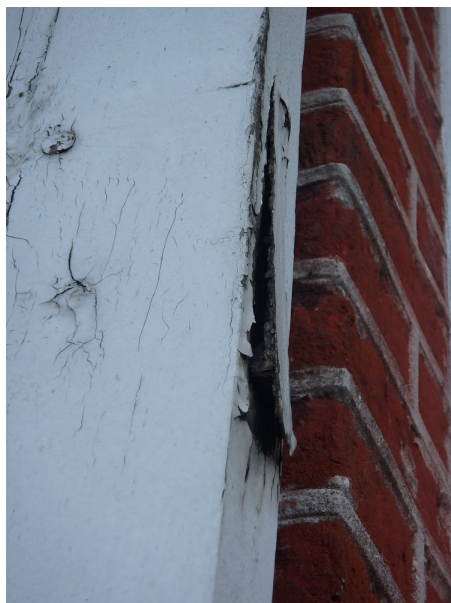
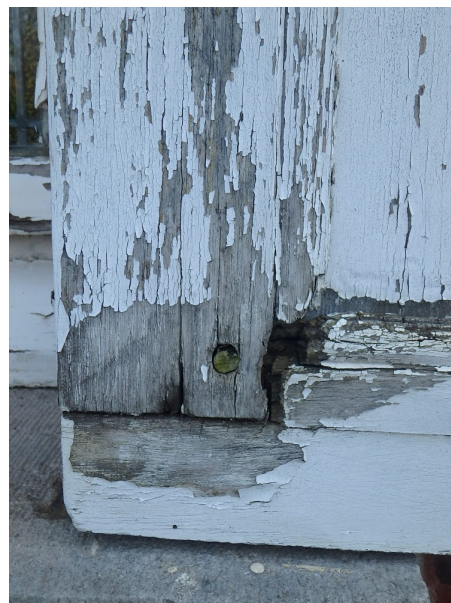
*Ingerot luik*

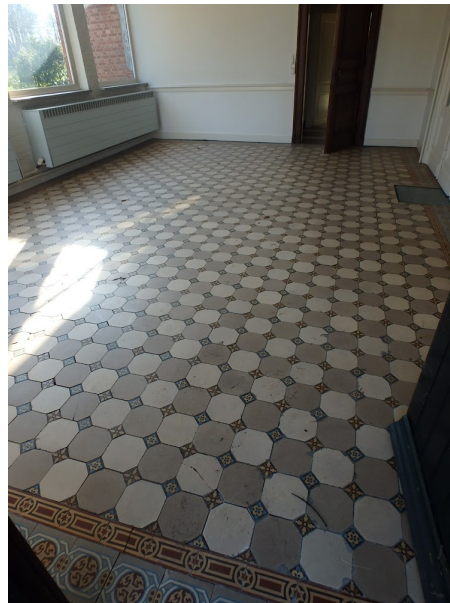
| toestand | De tegelvloer wordt opgedrukt door de onderliggende roestige trogprofielen. |

### **A2019/17** Vleugel [2]-gelijkvloers: de opgedrukte tegelvloer regelmatig opvolgen en indien nodig herplaatsen.

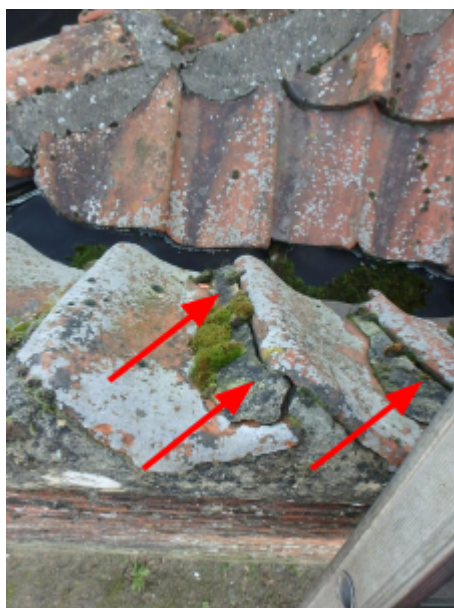
| toestand | Op de tuinmuur scheurt de mortelaansluiting van de pannen los. Plaatselijk is een pan gebarsten met vochtinfiltraties tot gevolg. |

*De mortel scheurt los*

| toelichting advies | <ul style="list-style-type: none"><li>- de losgescheurde mortelaansluiting vernieuwen;</li><li>- de gebarsten pannen vervangen door eenzelfde type pan en</li><li>- dit alles uitvoeren met compatibele kalkmortels.</li></ul> |

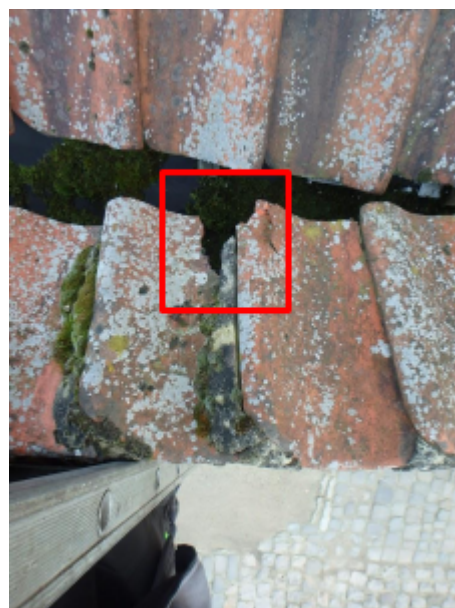
*Een pan is gebroken*
