## Inspectierapport 2016

**Inspectienummer** : A-28/10783/2016/B  
**Object** : Begijnhof Herentals - Woonhuis  
**Adres** : Begijnhof 16  
2200 HERENTALS

| OBJECT | : | Begijnhof Herentals - Woonhuis |

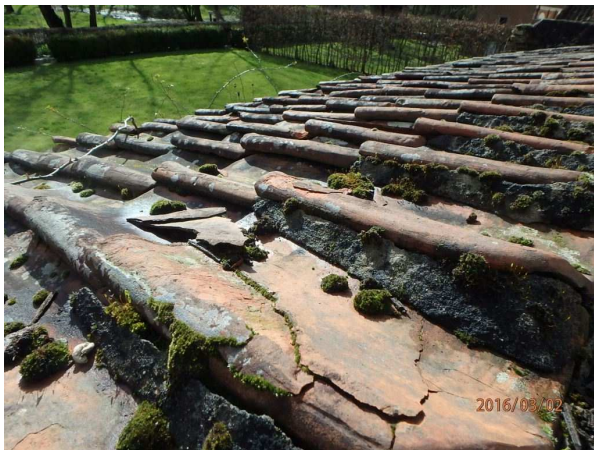
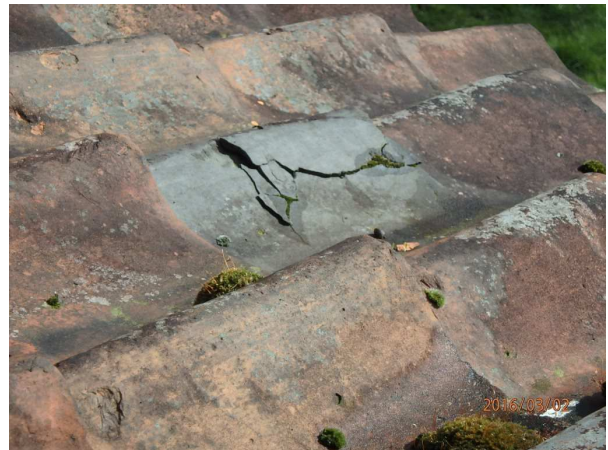
Dak [2]

De pannen zijn sterk verweerd en schilferen af. Plaatselijk zijn ze gebroken met lekken tot gevolg. Het onderdak voorkomt momenteel verdere schade.  
Aan de westzijde zijn de pannen niet waterdicht aangewerkt met de gevel, met vochtinfiltraties tot gevolg.

| - de pannen vervangen en een goede oversteek voorzien; | | 3.1. // 5.1. // 5.4. |
| - de topgevelbeëindiging aan de westgevel vakkundig waterdicht maken; | | |

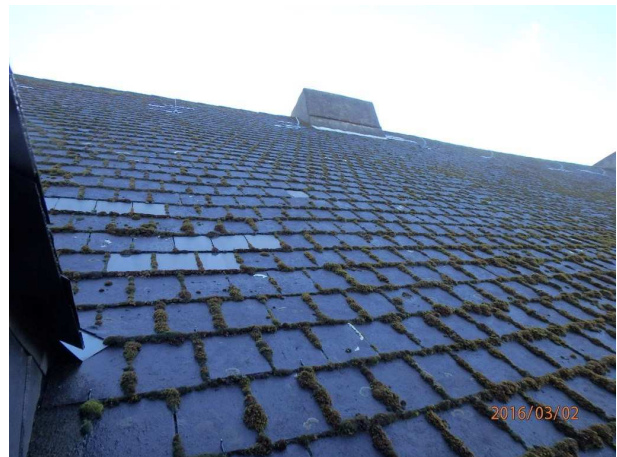
Dak [1]

De vezelcementleien zijn verweerd en sterk bemost. De leien zijn vermoedelijk asbesthoudend.

Dak [1]: : 1.1.3. // 1.2.1. // 1.2.4.  
 - de dakbedekking, de nok en de topgevelbeëindiging vernieuwen

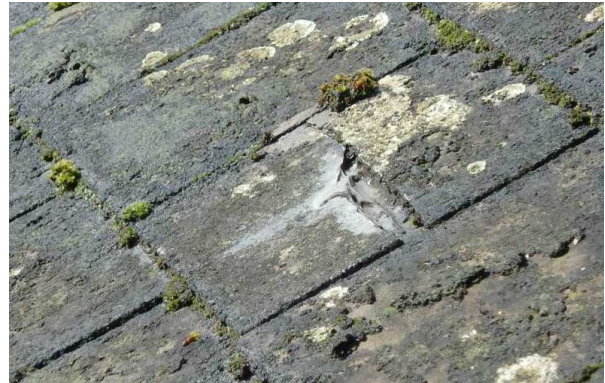
Dak [1]-oost

Enkele leien zijn gebarsten en hersteld met een coating. Plaatselijk is een lei afgebroken met (mogelijk) een lek tot gevolg.

| - de beschadigde en gebarsten leien vervangen; | | |

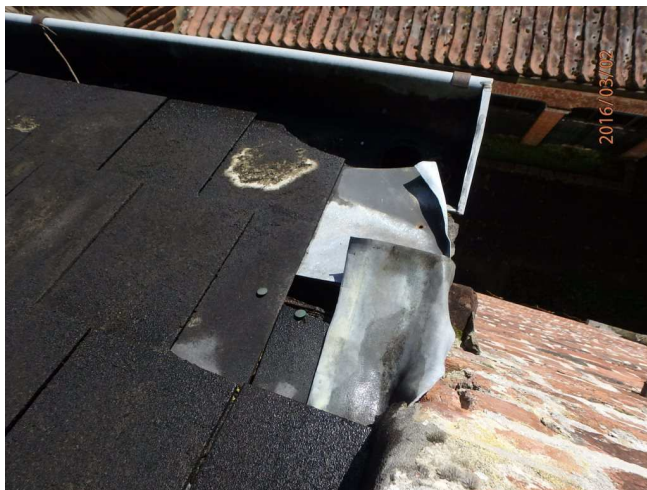
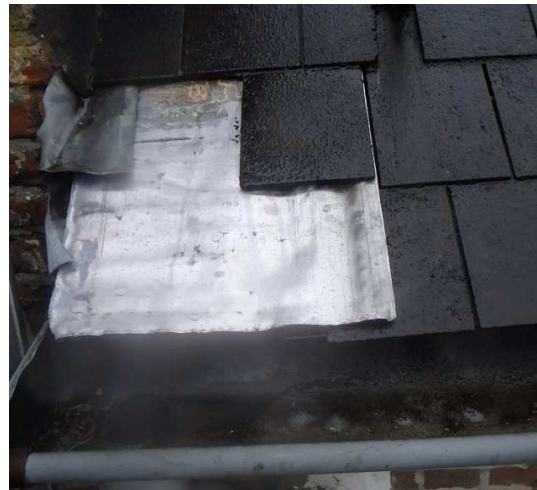
Aan de noordzijde van de dakkapel zijn er leien boven de kroonlijst weggevallen, met zware inrottingen tot gevolg. Zie rubriek 3.1. Het lek werd door Monumentenwacht tijdelijk hersteld.

| - het ingerotte hout herstellen en | | |
| - de tijdelijke herstelling duurzaam herstellen | | |

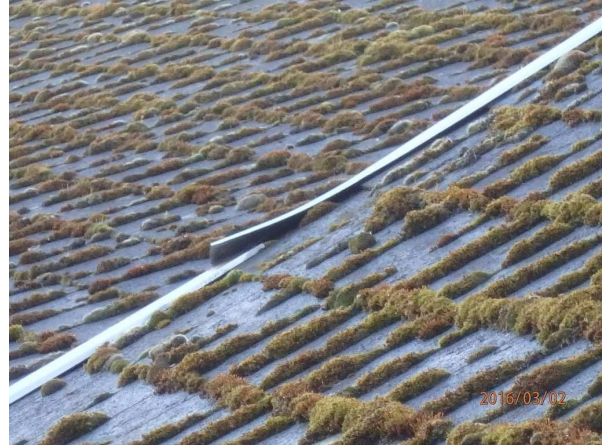
Dak [1]-noord

De zinkaansluitingen voldoen. Plaatselijk is een slab opgewaaid met mogelijk lichte vochtinfiltratie tot gevolg.

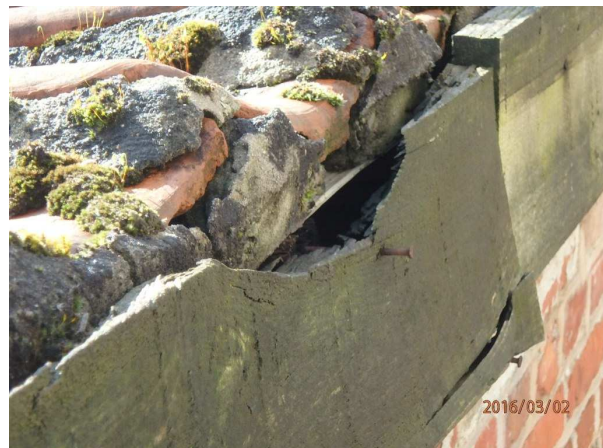
Dak [2]-west

De cementaansluiting scheurt los van de pannen met lekken en inrottingen tot gevolg. Zie rubrieken 1.1.1. en 5.10.

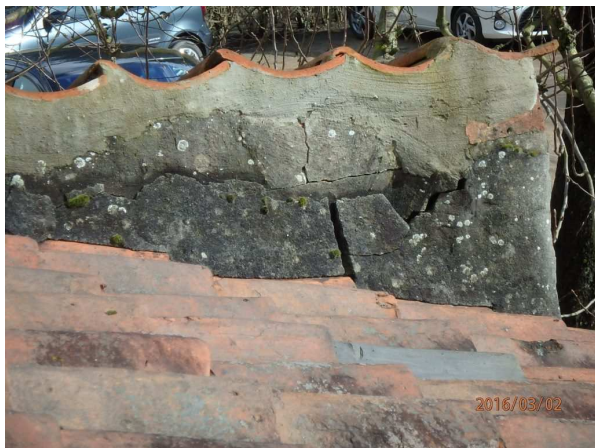
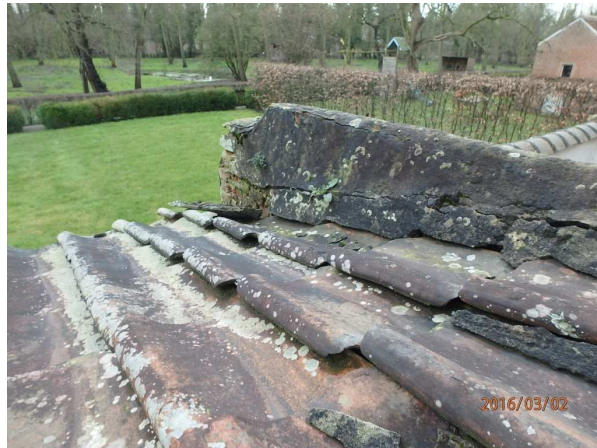
Dak [2]

De cementaansluiting scheurt verspreid los met lekken tot gevolg.

| - de muuraansluitingen vervangen door bv. zinken of loden slabben; | | // 5.6. // 5.10. |

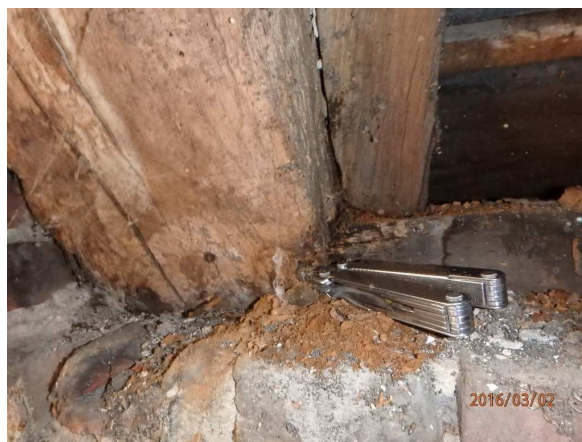
Dak [1]-oost

De vezelcementleien zijn verweerd, licht poreus en bemost en bevatten vermoedelijk asbest (zie ook 1.1.2.). De zinken kilgoten en aansluitingen zijn verweerd, maar verder in orde.

De voeten van de draagbalken, waarop de bakstenen wangen staan en de voeten van de aanpalende strijkepers, zijn sterk ingerot door lekken in de dakbedekking. Op termijn kunnen de stenen wangen verzakken en scheuren. Zie rubriek 1.1.2. Aan de zuidzijde is de muuraansluiting lek met inrottingen van het onderliggende hout tot gevolg.

Dakkapel [1]-oost: : 2.1.  
- de ingerotte draagbalken, strijkepers herstellen;  
- de ingerotte delen van het luik herstellen;  
- het hang- en sluitwerk herstellen, ontroesten en schilderen met een roestwerende verf en  
- het luik voorbehandelen en schilderen met een aangepast verfsysteem

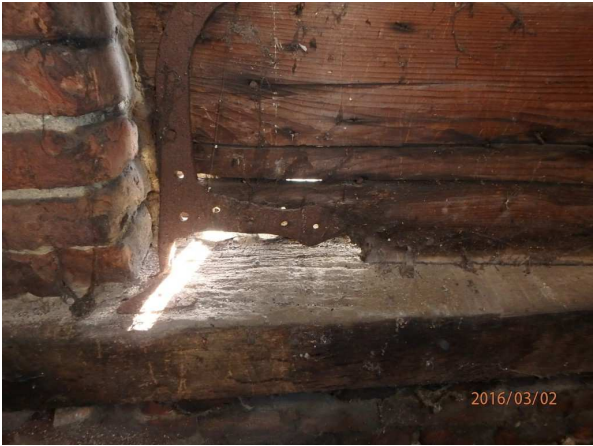
| | | | M | | | <p>Het hang- en sluitwerk is roestig en hangt onderaan los omdat het hout is ingerot. Het luik hangt af en de grendel zit los. Een aantal stenen van de omlijsting van het laadluik zijn sterk verweerd en brokkelen af.</p> |

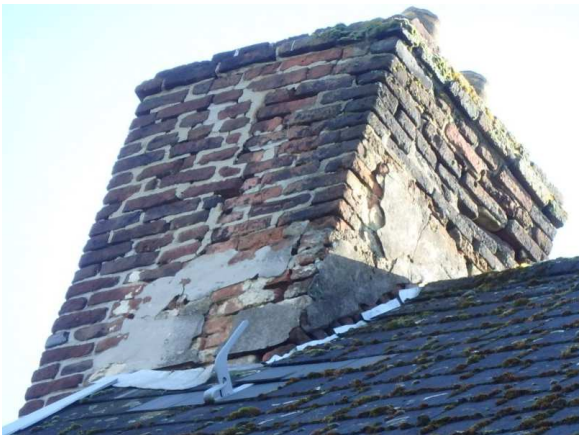
| Dak [1]-noord | | | S | | | <p>Het baksteenmetselwerk is sterk verweerd en scheurt in. Een aantal bakstenen liggen los. De cementbepleistering met het dak scheurt in en is weggevalen. De loodloketten zijn weggevalen. Bovenstaande gebreken hebben lekken tot gevolg.</p> |

Dak [1]-noord schoorsteen: : 2.4.  
- de schoorsteen met een kalkmortel hermeten van op het gezond baksteenmetselwerk en de aansluitingen vernieuwen

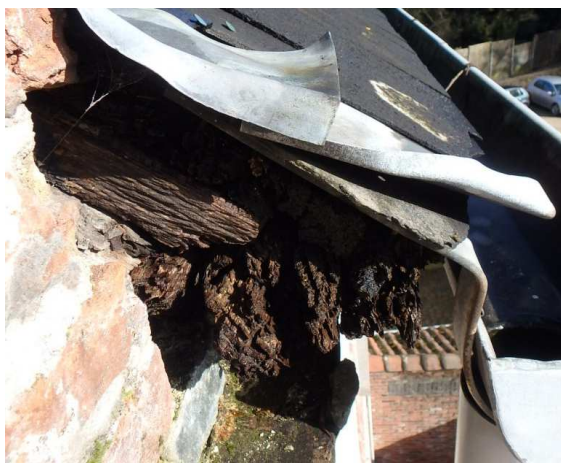
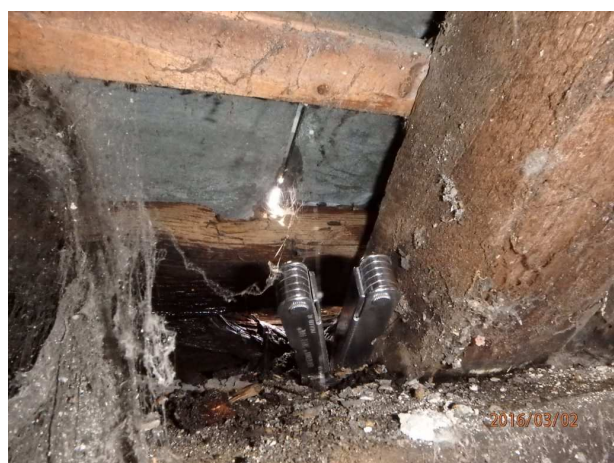
| Vleugel [1]-oost | | | | S | | | In aansluiting met de kapel zijn de muurplaten sterk ingerot door lekken in het dak en de muuraansluitingen. Zie rubrieken 1.1.2. en 2.1. |

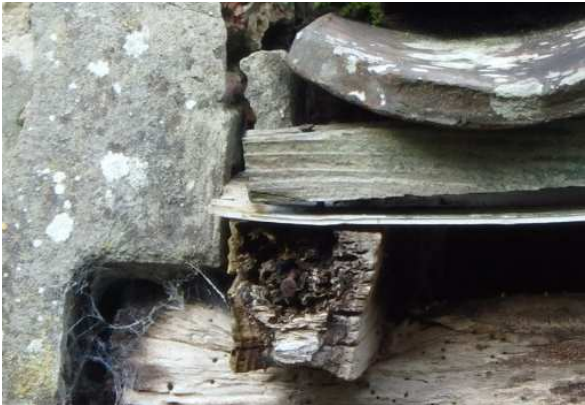
| Vleugel [2]-west | | | M | | | Door de slechte aansluiting tussen de pannen, de cementering en de windveer kan de muurplaat inrotten. Een aantal kepervoeten zijn ingerot. | |

| - ingerotte onderdelen van de dakconstructie herstellen of vervangen; | | |

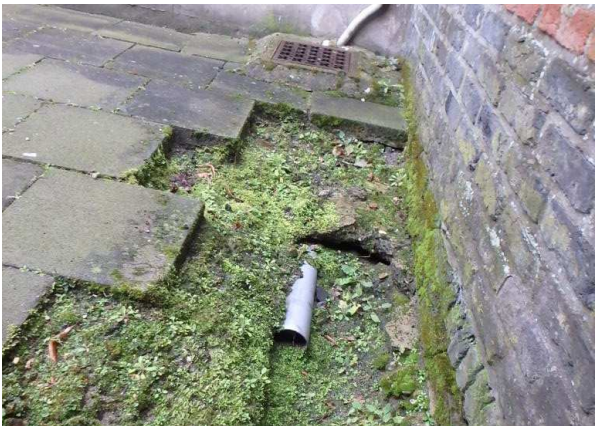
| Dak [1]-oost | | | M | | | | De pvc-afvoer is verweerd maar in orde. Pvc is minder duurzaam en hoort niet thuis op een historisch waardevol gebouw.<br>De afvoer is niet aangesloten op de riolering en loost het water in de ondergrond van het terras. Hierdoor krijgt het baksteenmetselwerk van de tuinmuur een hogere vochtbelasting, waardoor het versneld zal verzwakken. De bestrating zal onderspoelen. |

| - in samenspraak met Onroerend Erfgoed, de goten en afvoer vernieuwen en opteren voor een beloopbare goot | | |
| - de afvoer aansluiten op de riolering | | |

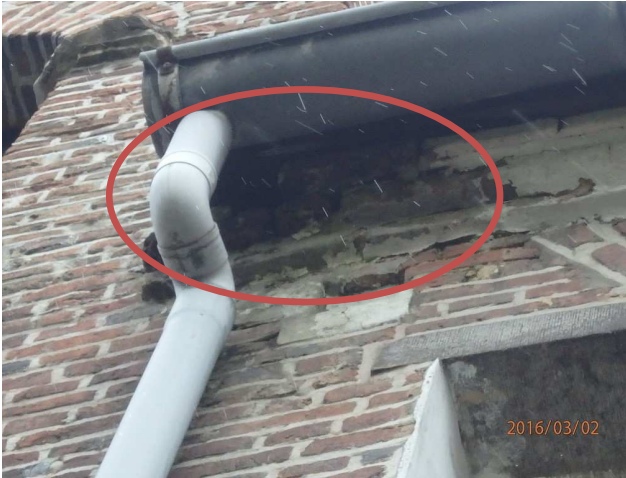
| | | | M | | | | <p>Het metselwerk is veelal in orde maar werd op een aantal plaatsen hervoegd met een vrij harde cementmortel. Dit kan op termijn vorstschade veroorzaken aan het steenwerk.</p> |

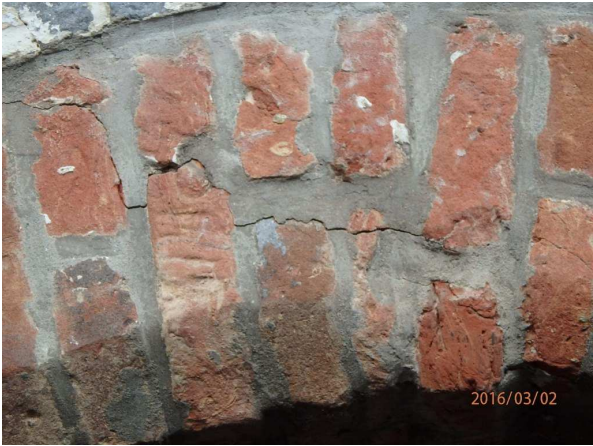
| | | | M | | De bakstenen boog van de achterdeur is herstelt met een harde mortel en vertoont scheurvorming. | |

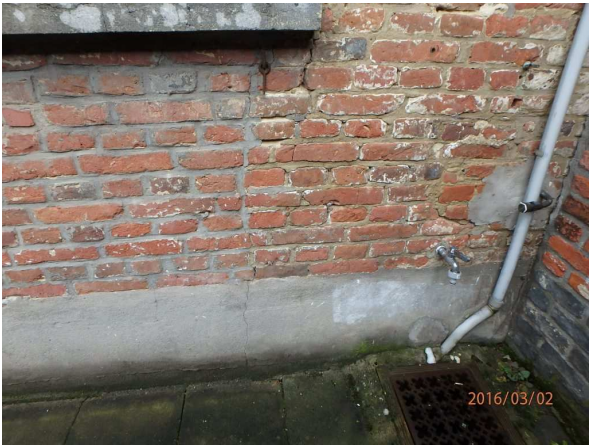
| | | | M | | Op het gelijkvloers, ter hoogte van het noordelijk raam, scheur het baksteenmetselwerk in. | |

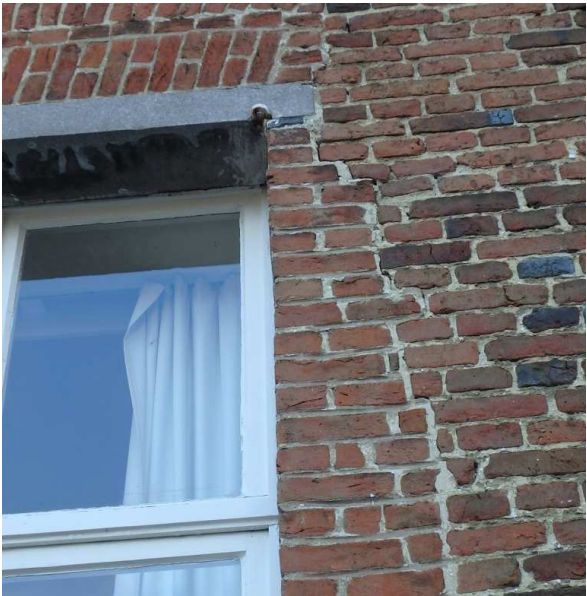
| | | | M | | | <p>Ter hoogte van een aantal raamopeningen is het metselwerk minder goed ingebonden en scheurt het in.</p> |

| - het baksteenmetselwerk herstellen/beter inbinden; | | |

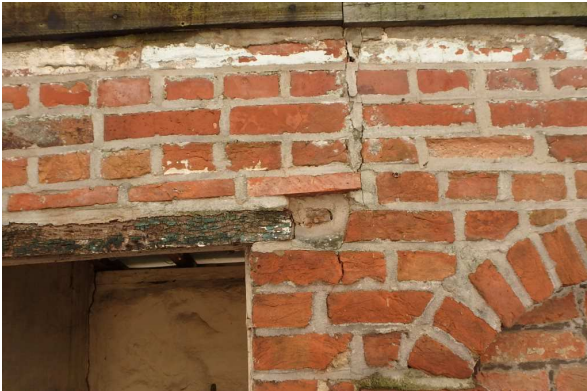
| | | | M | | | <p>Boven de deurlatei scheurt het steenwerk in. Zie rubriek 5.4.</p> |

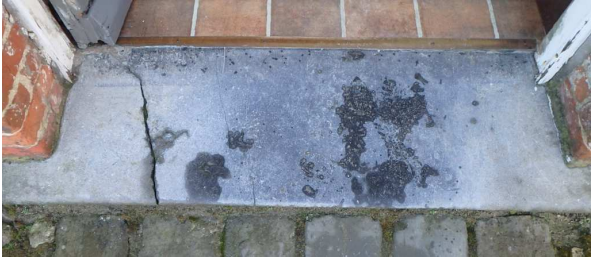
| Vleugel [1]-west | | | M | | | De deurdorpel is gebroken met vochtinfiltratie tot gevolg. | |

| - de deurdorpel herstellen met een restauratiemortel | | |

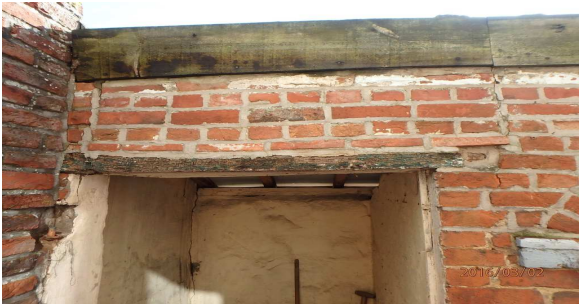
| Vleugel [2] | | | M | | | De houten latei is sterk verweerd, ingerot en buigt door waardoor het bovenliggend steenwerk scheurt. Zie rubriek 5.1. | |

| - de ingerotte en sterk doorbuigende latei vervangen en | | |

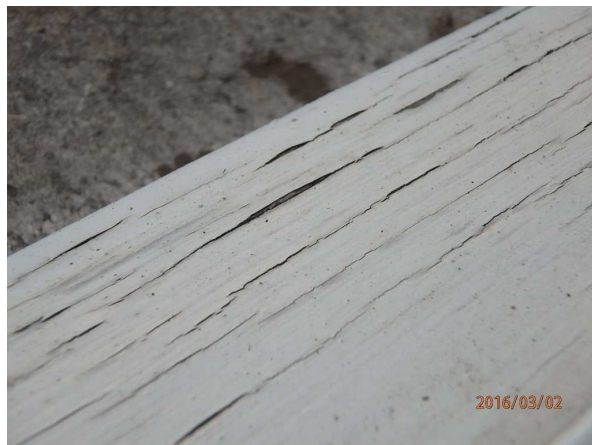
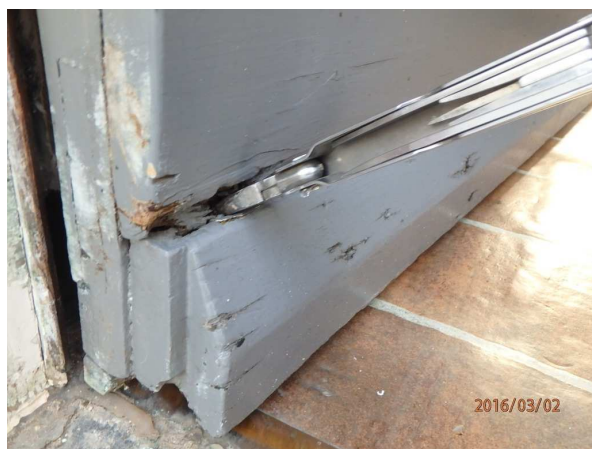
| Vleugel [1]-west | | | M | | | De inkomdeur is onderaan ingerot. Vermoedelijk is de deur geschilderd met een dampdichte verf waardoor deze niet ademt en het onderliggend hout kan inrotten. | |

| - de ingerotte onderdelen herstellen en | | |
| - het houtwerk voorbehandelen en schilderen met een aangepast verfstelsysteem | | |

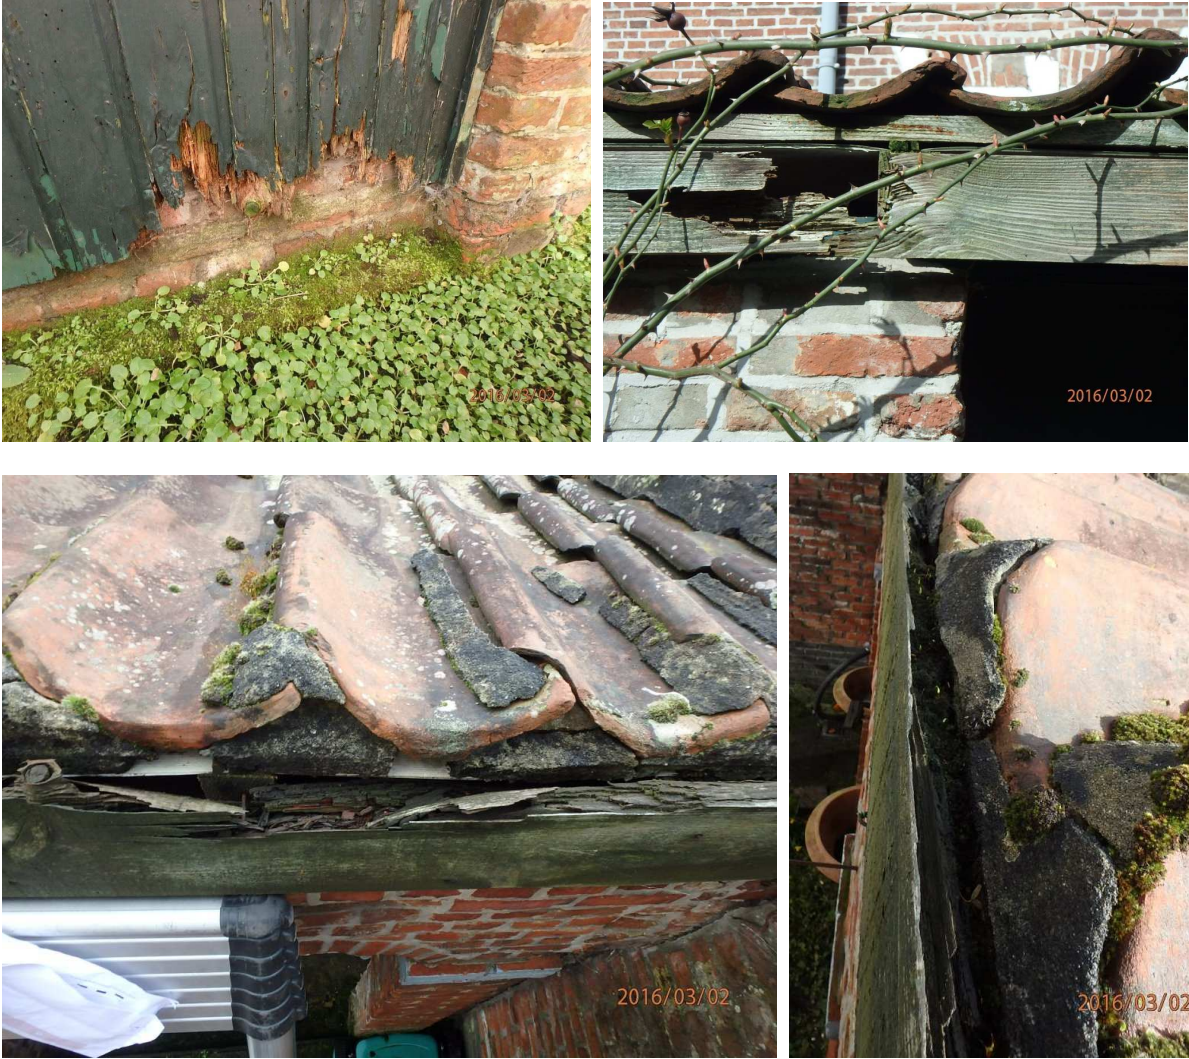
| Vleugel [2] | | | | S | | <p>De houten afwerking van de poortopeningen zijn onderaan sterk ingerot.</p> <p>Het boeibord en de windveer zijn sterk ingerot. Enerzijds omdat de pannen aan de oostzijde niet voldoende oversteken en er geen goot aanwezig is, anderzijds door de slechte aansluiting met de pannen aan de westzijde. Zie rubriek 1.2.4.</p> |

| - de houten afwerking van de poortopeningen vervangen | | |

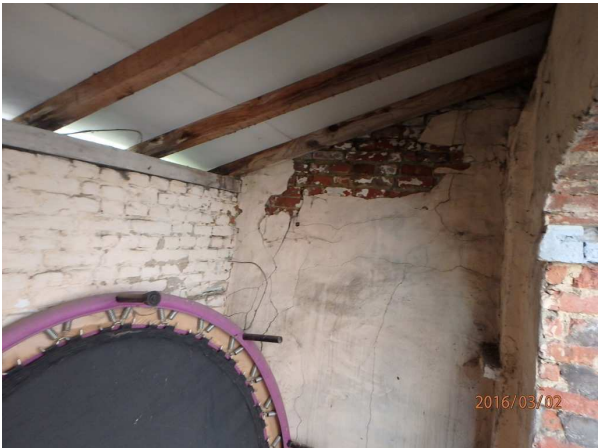
| | | | | | | Door optrekkend vocht is het schilderwerk beschadigd. De bepleistering van de zuidgevel valt weg door lekken in de muuraansluiting. Zie rubriek 1.2.6. | |

Vleugel [2]: : 6.2.1.  
 - de binnenafwerking herstellen

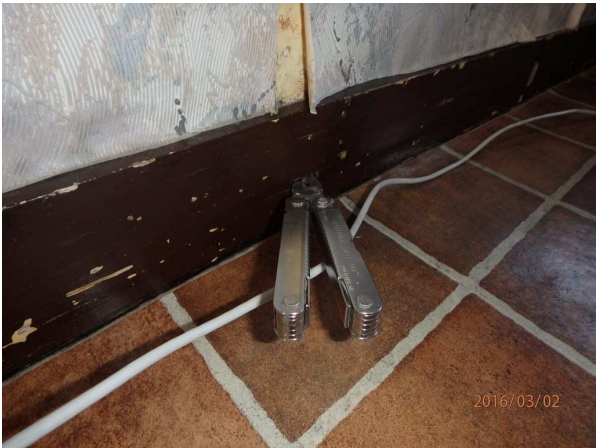
| | | | | | | De plint in de hal vertoont kubus rot. Zie rubriek 6.1.1. | |

| - waar nodig de muren op het gelijkvloers injecteren tegen optrekkend vocht en de door zwam aangetaste plint verwijderen | | |

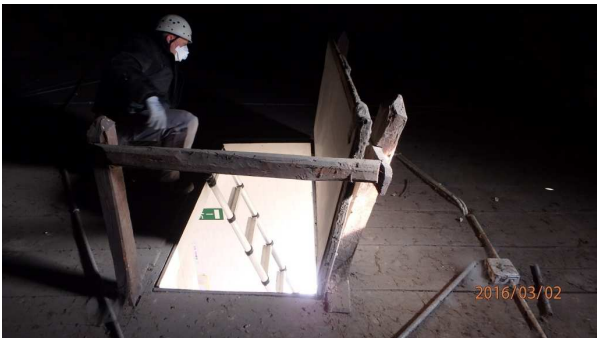
| | | | | | | De houten balustrade rond het trapgat is minder stabiel. | |
| | | | | | | De leuning van de trap hangt plaatselijk los. | |

Binnentrappen: : 6.4.  
 - de balustrade op zolder verstevigen en  
 - de leuning herstellen

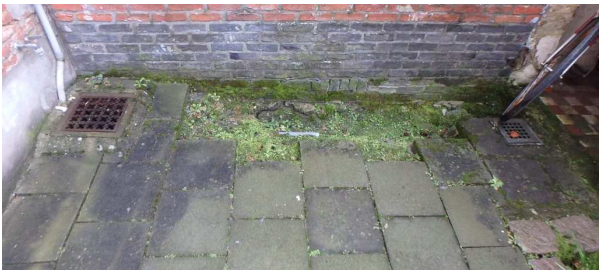
| Algemeen | | R | | M | | | <p>De voegen van de bestrating zijn uitgespoeld waardoor de kasseien op termijn kunnen los komen te liggen.</p> <p>Door opspattend regenwater is het metselwerk van de tuinmuur onderaan veelal sterk uitgespoeld.</p> <p>De betegeling van de binnenplaats, in betontegels ligt vrij onregelmatig. Aan de noordzijde is de betegeling opgebroken en loost de waterafvoer van dak [1] zijn water, waardoor de betegeling zal onderspoelen en verzakken. Ter hoogte van de aansluiting van de verharding met de achtergevel is er vochtdoorslag mogelijk.</p> |

Bestratingen: : 12.1.  
 - verbeteren van de waterdoorlaatbaarheid van de bestrating en/of voorzien in een goede drainage om het regenwater efficiënt af te voeren en  
 - de tegelvloer van de binnenplaats herstellen
