001-2016-MV

**object**      **Begijnhof Herentals - Convent en poort**  
**adres**        Begijnhof 17  
                     2200 HERENTALS

| inspectiedata | 07/07/2016 |

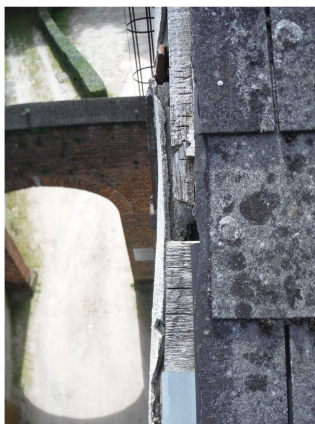
**A2016/23**

**Schrijnwerk en beglazing | buitenschrijnwerk | hout  
Vleugel [1]-gelijkvloers: de ramen herstellen.**

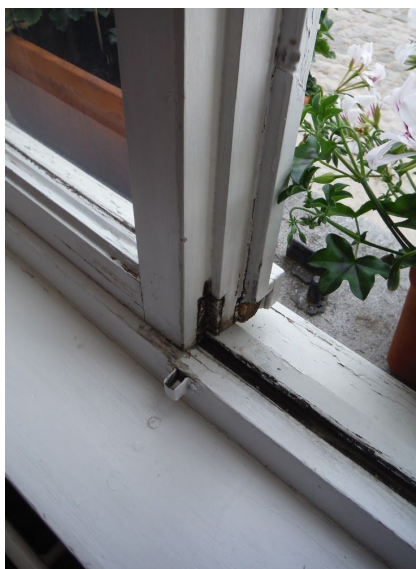
*De inrotting aan de binnenzijde van het raam.*

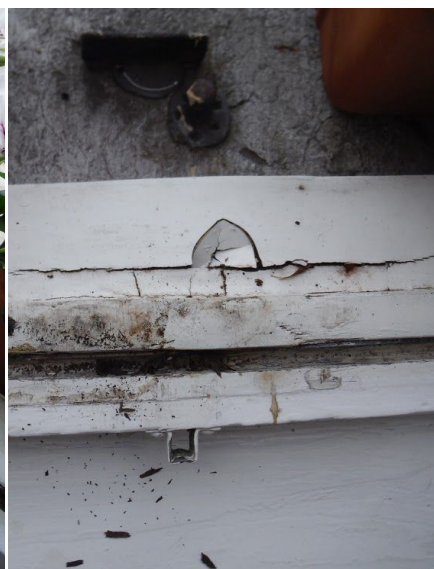
*Een ingerotte steendorpel.*

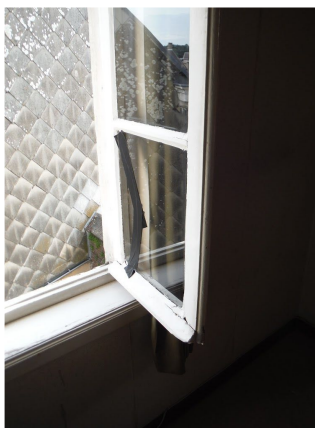
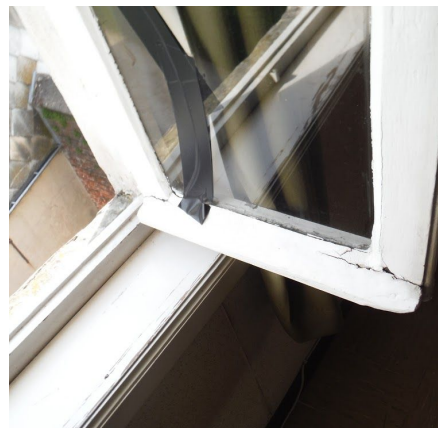
**A2016/13****Schrijnwerk en beglazing | buitenschrijnwerk | blank glas | hout  
Vleugel [1]-noordwest: het glas vervangen en het raam herstellen .**

Het glaspaneel is ingescheurd.

De waterdorpel scheurt van de vleugel af waardoor er vochtinsijpeling mogelijk is.

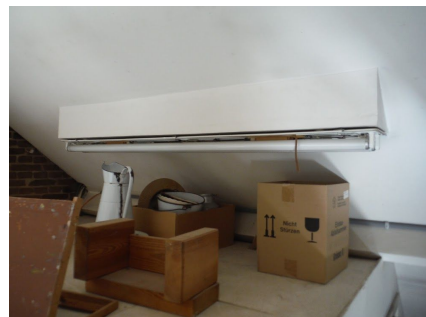
*Een lamp zonder lampenkap.*

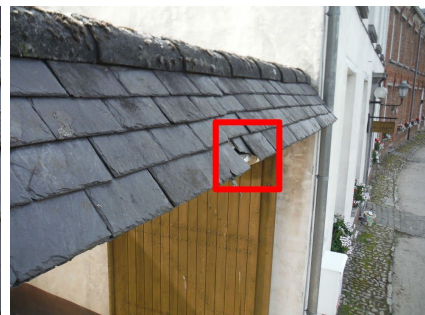
*Lek in de leidekking.*

**Poort (straatkant): de lekken herstellen.**

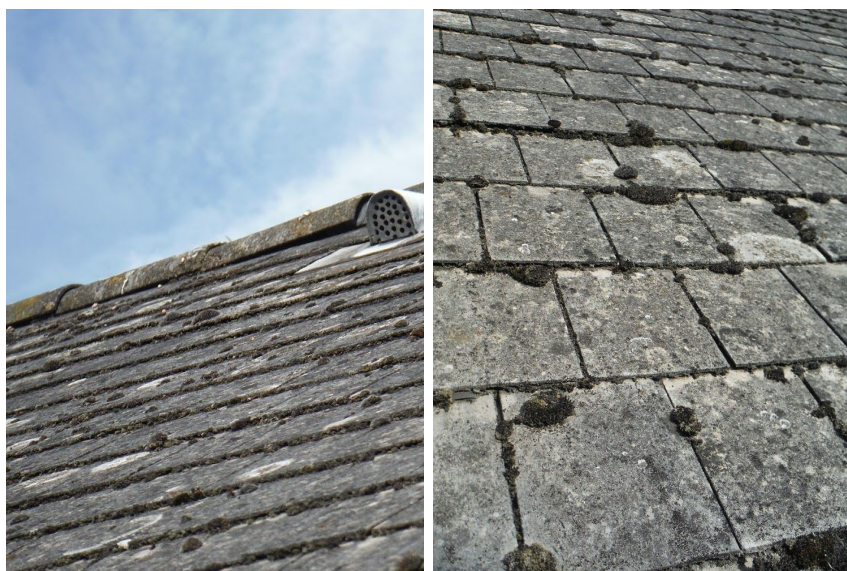
## A2016/26

De mortelaansluitingen scheuren in met vochtinslag tot gevolg.

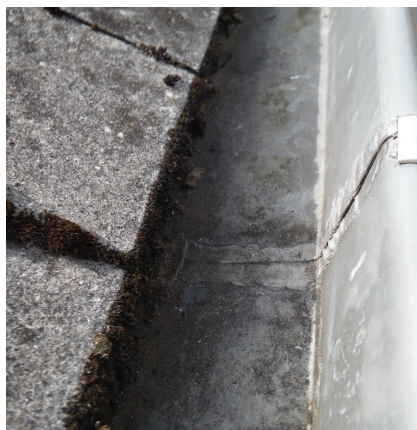
Door onvoldoende thermische expansiemogelijkheden is een soldeernaad gescheurd. Door het lek groeien er algen op het pleisterwerk. Deze lek werd door Monumentenwacht met een coating tijdelijk hersteld.

*Lek in de goot.*

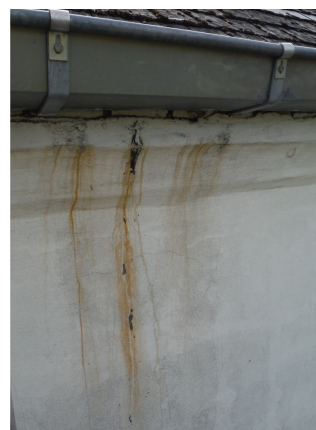
*Vervolgschade op het pleisterwerk.*

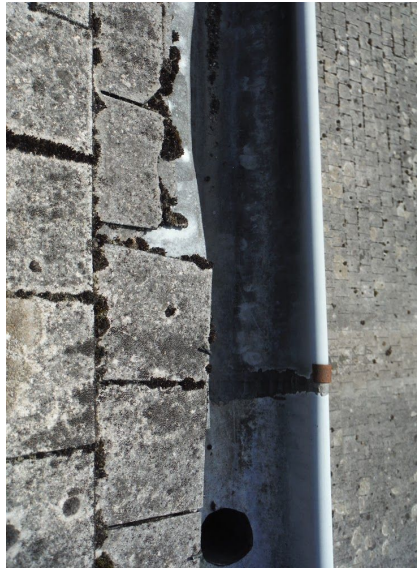
*Dak [1].*

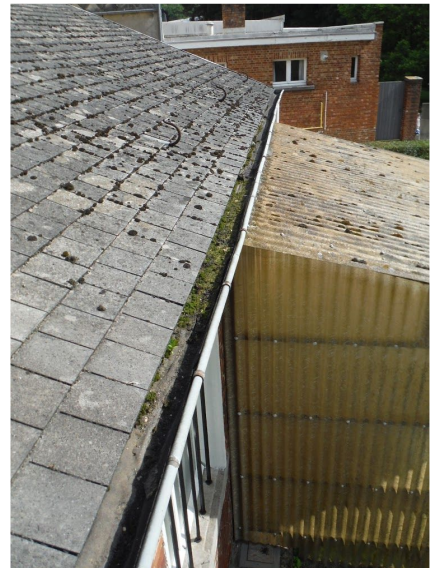
*Dak [2].*

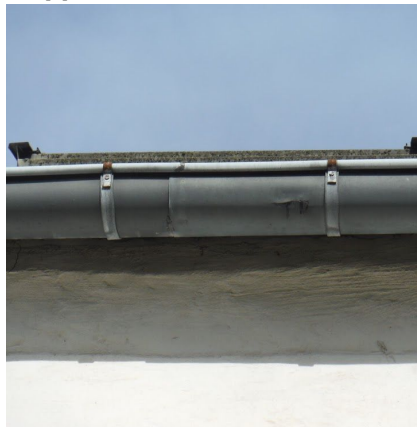
*Mogelijk lek in de goot van dak [1]-oost.*

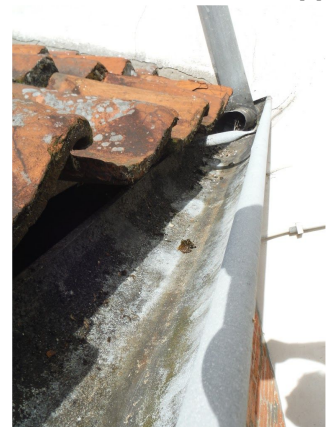
*Dak [3]*

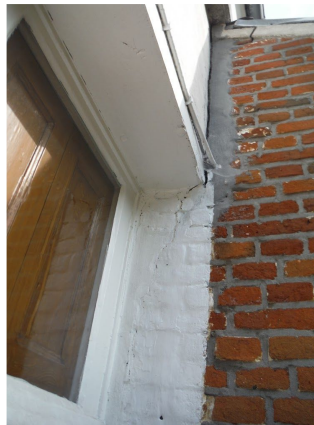
De aansluiting tussen vleugels [1] en [2] scheurt licht in, mogelijk als gevolg van verschil in funderingsdiepte.

*Scheurvorming in aansluiting met vleugel [1].*

De scheuren opvolgen. Na stabilisatie en eventueel herstel van de fundering, de scheuren herstellen door inboeten, opvoegen en eventueel bijkomende langswapening aanbrengen.

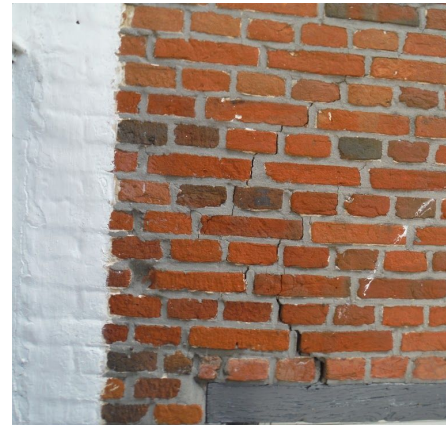
Net boven de deur in de zuidoostelijk gevel is er lichte scheurvorming zichtbaar als gevolg van het doorzakken van de latei boven de deur.

*Scheurvorming net boven de latei.*

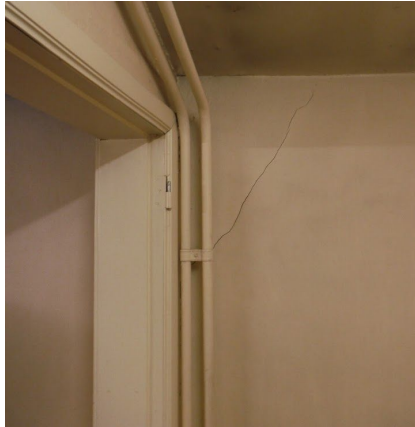
*Scheurvorming in de binnenzijde.*

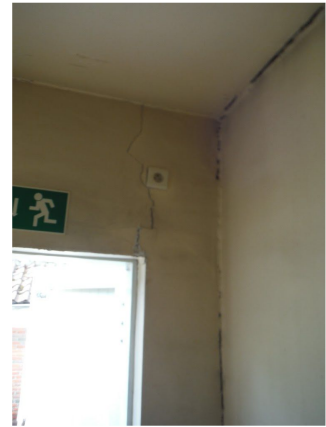
*Scheurvorming in de binnenzijde.*

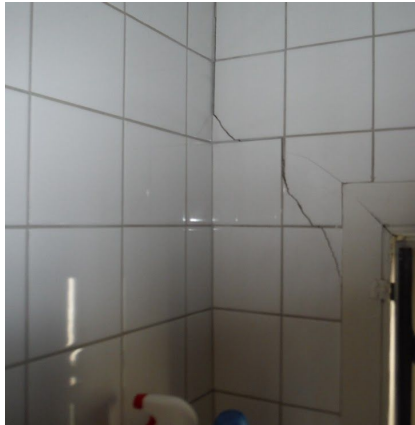
*Scheurvorming in de binnenzijde.*

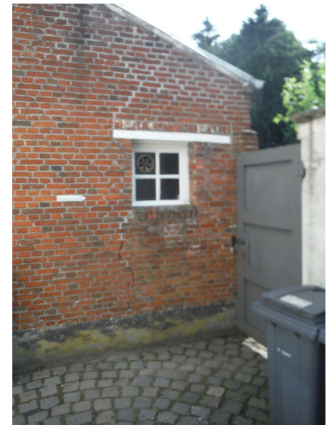
In de oostelijke hoek van vleugel [2] zijn er verschillende diagonale scheuren zichtbaar. De oorzaak is mogelijk een licht verzakte fundering.

*Scheurvorming zuidoostelijke hoek.*

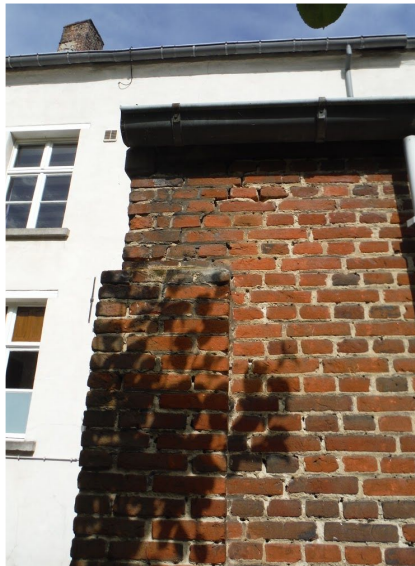
*Scheurvorming zuidoostelijke hoek.*

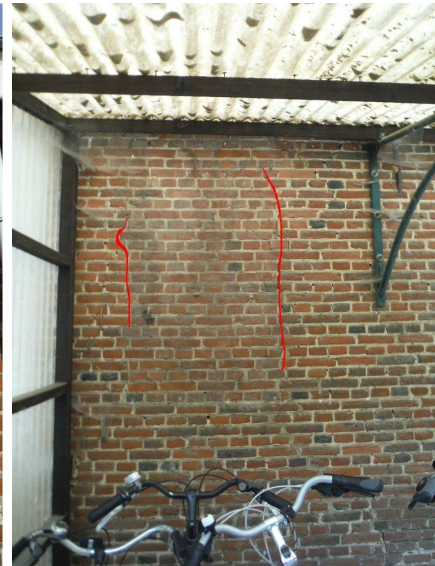
In de noordoostelijke muur scheurt het invulmetselwerk van een raam in met lichte vochtdoorslag tot gevolg.

*Scheurvorming invulmetselwerk  
noordoostelijke gevel.*

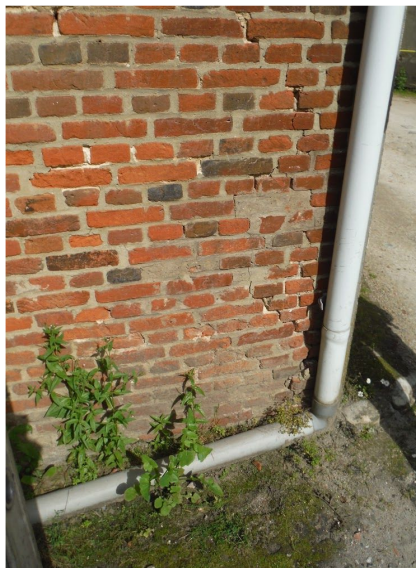
In de noordelijke hoek tekenen zich diagonale scheuren af. Aan de bovenzijde is dit mogelijk het gevolg van een oud lek waardoor het metselwerk verzwakt is. De onderste scheurvorming is mogelijk het gevolg van onderspoeling van de fundering als gevolg van een oud lek.

*Diagonale scheuren in de noordelijke hoek.*

De riolering nakijken op lekken om verdere onderspoeling tegen te gaan.

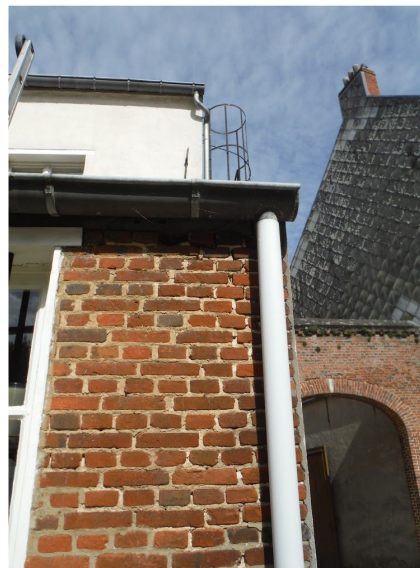
*Diagonale scheuren net onder de muurplaat in de noordelijke hoek.*

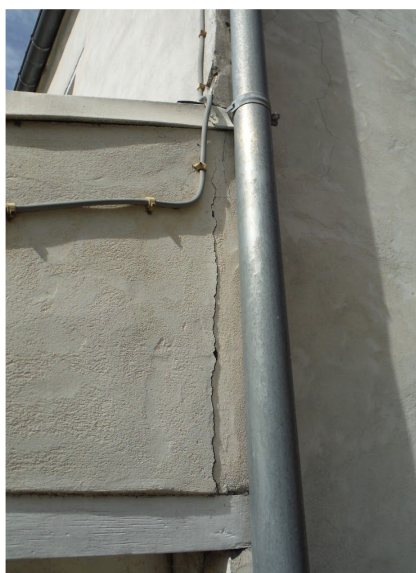
*Scheurvorming in aansluiting met vleugel [1].*

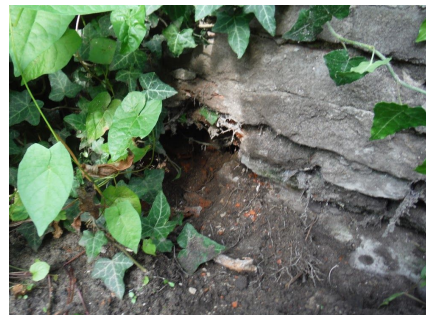
Afbrokkelende fundering.

| toelichting advies | De fundering herstellen door het geheel te schoren. De fundering kan opgemetseld worden vanop een draagkrachtige grond of structuur. De schade zoals scheuren herstellen door inboeten, opvoegen of hermetiseren. |

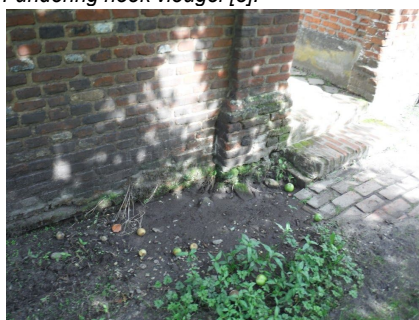
Fundering tuinmuur.

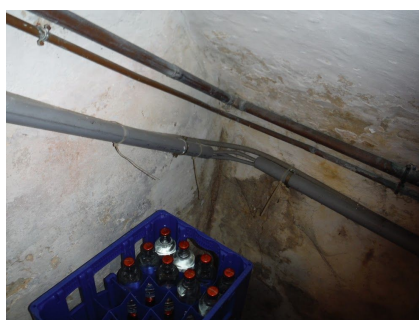
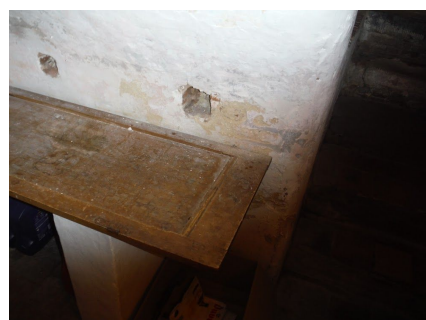
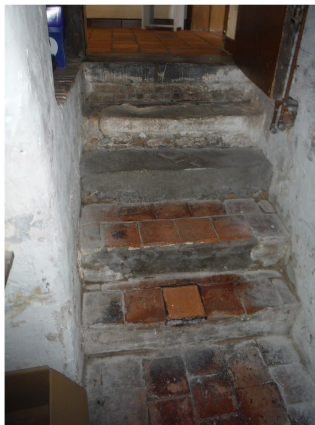
A2016/22

Door zout wordt de afwerking plaatselijk opgedrukt en valt deze weg. Op de vloer zijn er oude vochtsporen zichtbaar.

Het zout wegborstelen en de kelder witten na herstel van de bepleistering. Om schade aan de nieuwe afwerking te voorkomen is een dampopen systeem aangeraden.

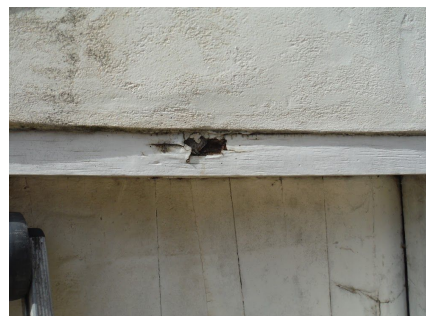
#### A2016/14

| toestand | De houten lateien zijn ingerot waardoor hun draagkracht sterk verminderd is. Hierdoor kan het bovenliggende metselwerk inscheuren. |

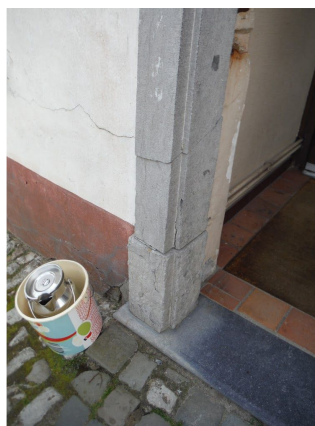
| toestand | Mogelijk door een zetting zijn de muur en de hardstenen stijl gescheurd en licht verplaatst ten opzichte van elkaar.<br>De dekplaat is gebarsten.<br>Op het ogenblik van de inspectie kwam de stabiliteit niet in gedrang.<br>Aan de zuidwestelijke hoek van de dekplaat werd een oude herstelling weggenomen.<br>De zuidelijke pilaar is sterk verweerd door het uitspoelen van brandlagen. |

*Verschoven stijl.*

| toelichting advies | De scheuren in de hardsteen verlijmen door injectie en dichten met een minerale |

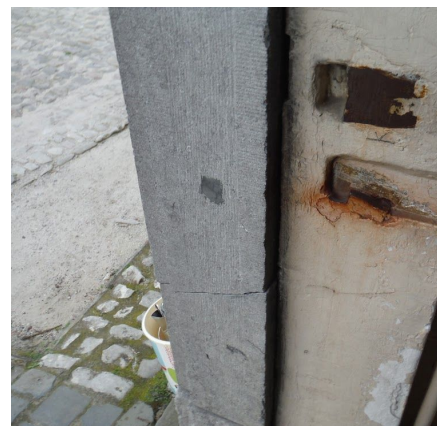
*Doorlopende scheurvorming in de muur.*

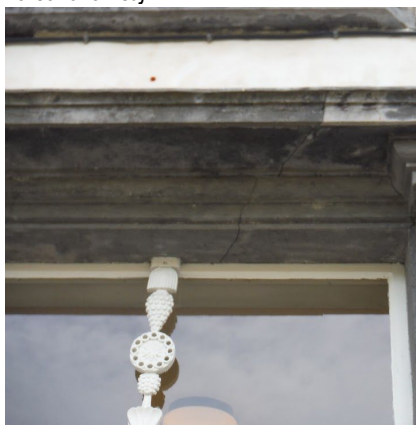
*Gebarsten bovenste plaat.*

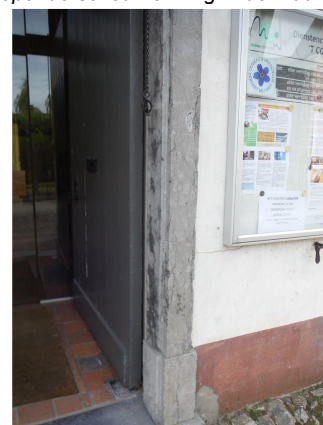
*Sterk verweerde stijl.*

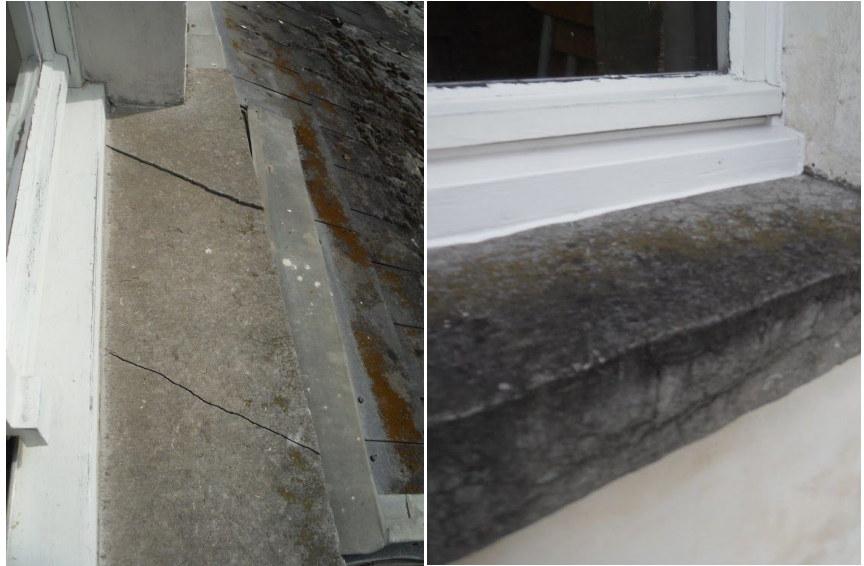
**A2016/17**

Door historische zetting zijn verschillende dorpels gescheurd. Hierdoor is er vochtinsijpeling in de constructie.

De scheuren injecteren en de voegen dichten met een minerale mortel. De verweerde dorpel deels vervangen of herstellen met een minerale mortel.

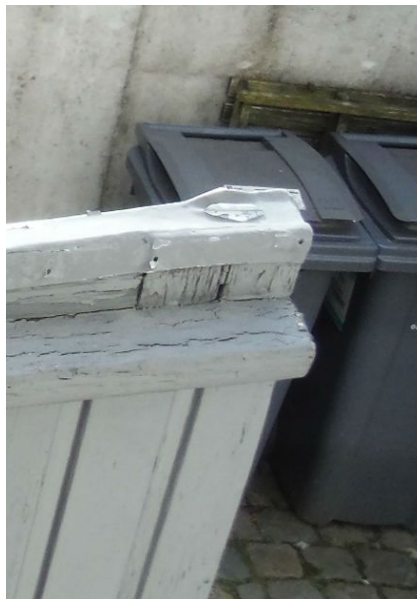
*Licht ingerotte waterdorpel.*

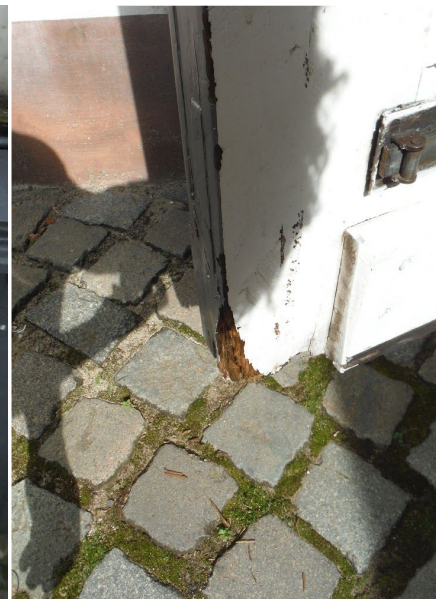
*Ingerotte hoek van de deur.*

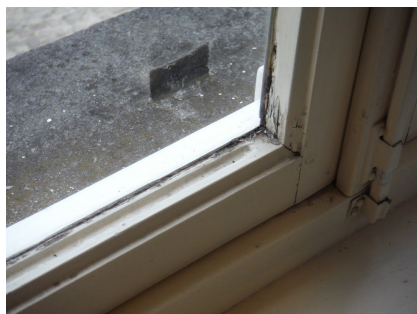
*Vochtsporen van condens.*

De condensgaatjes openen om de condens snel te kunnen afvoeren. De ramen ook tijdig aan de binnenzijde schilderen om het hout tegen het overmatige vocht, door condensatie, te beschermen.

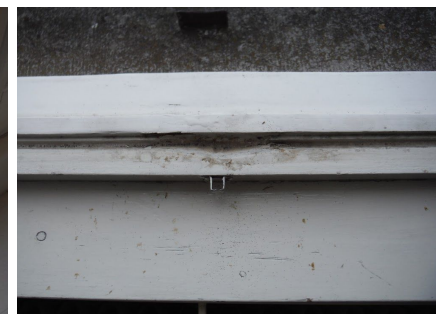
*Inrotting door slechte afvoer van condenswater.*

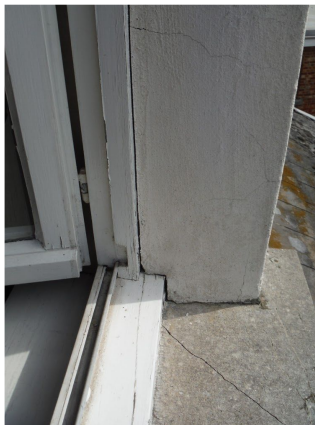
De naad tussen het pleisterwerk en het kozijn staat open waardoor er lichte vochtinslag mogelijk is en de kozijnen aan de zijkant kunnen inrotten.

*Openstaande voeg tussen dagkant en kozijn.*

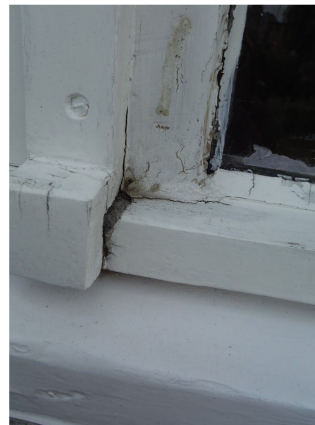
*Lichte inrottingen op plaatsen waar vocht blijft staan.*

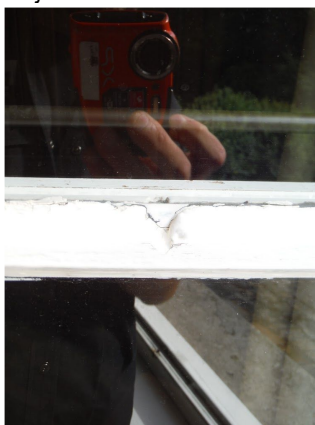
*Dichtgemaakte condensgaatjes.*

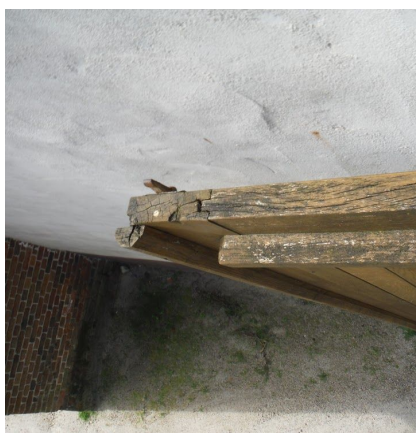
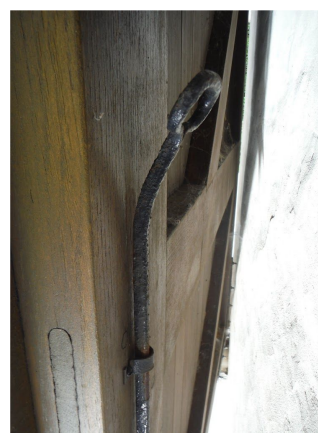
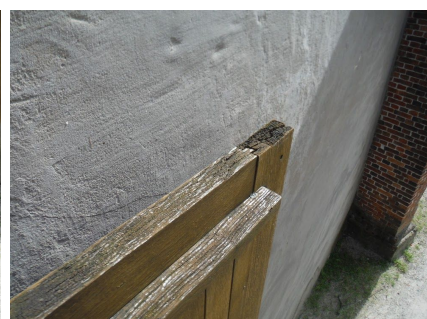
De onderzijde is door opspattend vocht vervuild en plaatselijk licht ingerot.

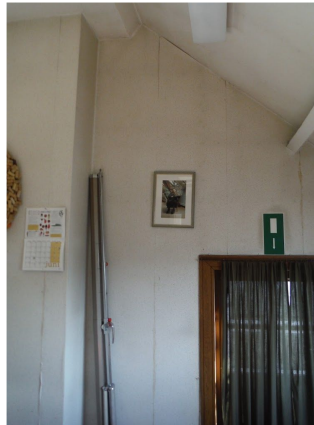
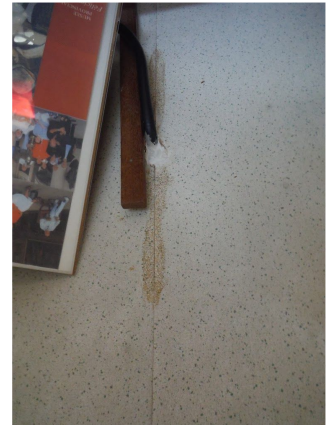
**AFWERKING EN INRICHTING****A2016/06****Afwerking en inrichting | binnen****Vleugel [1]-noordwest: de afwerking vervangen.**

Langs de naden van het behangpapier is er een lichte verkleuring, mogelijk door vocht.

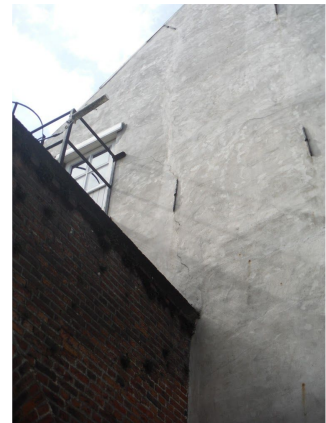
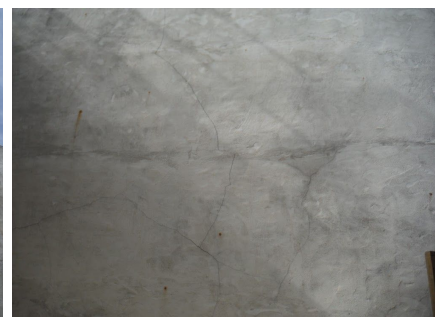
A2016/31

Verspreid scheurt het pleisterwerk. Hierdoor loopt er op deze plaatsen geconcentreerd vocht binnen in de constructie.

De scheuren voldoende diep uithalen, wapenen met een scheuroverbruggend vlies en aanwerken met een compatibele mortel. Het geheel schilderen met een mineraal verfsysteem.

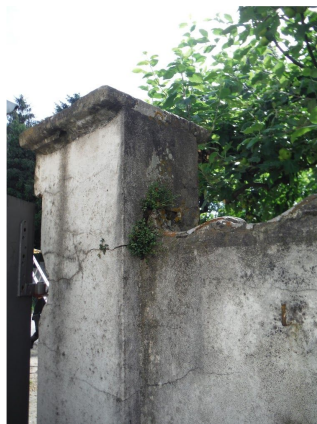
**A2016/27**

Het pleisterwerk en metselwerk van de pilaar net boven de muurhoogte scheurt in.

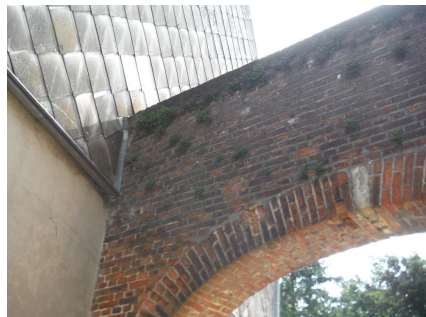
**A2016/29**

Door onvoldoende afdekking is het voeg- en metselwerk beschadigd. Hierdoor groeien er planten in het voegwerk. De afdekking in cement is onvoldoende waardoor het metselwerk versneld degradeert.

Na het wegnemen van de vochtoverlast, door het voorzien van een afdekking, het metsel- en voegwerk herstellen met een kalkrijke mortel.

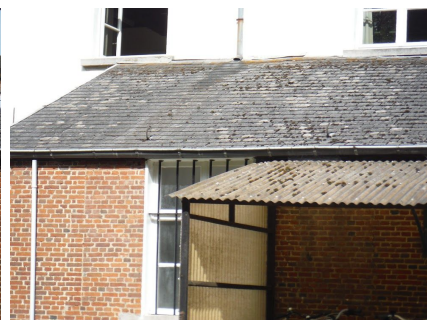
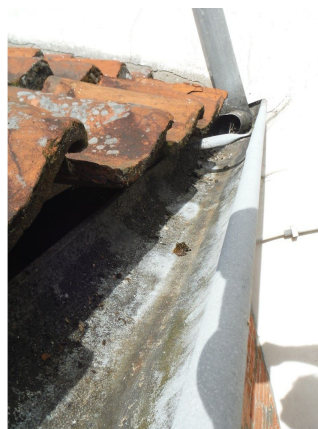
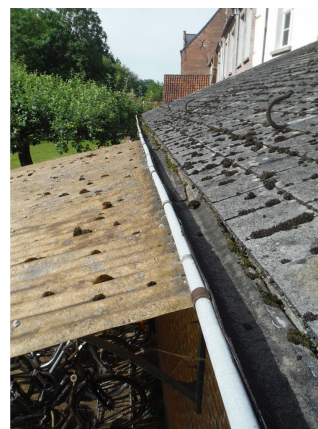
ID2016/17

Daken [2] en [3]: de hanggoten zijn sterk verweerd. De goot van vleugel [2] werd in het verleden reeds hersteld met roofing.
