**Begijnhof Herentals - Woonhuis**

Begijnhof 5

10774-2019-B Begijnhof Herentals - Woonhuis 2200 HERENTALS

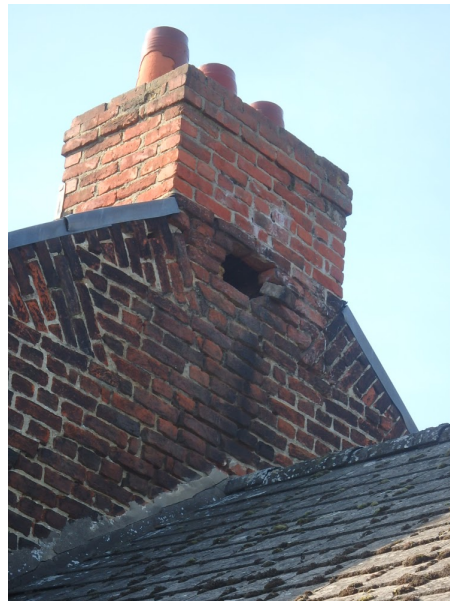
toestand We merken dat bij de buurwoning nr.4 het noordelijk schoorsteenkanaal een gat vertoont. De weggevallen bakstenen liggen op het dak. Er kunnen nog stenen vallen met gevaar voor de passanten en het onderliggende dak.

*Gat in de schoorsteen*

indicatieve hoeveelheid 1 st  
prioriteit Dringend  
frequentie Eenmalig  
uit te voeren door Eigenaar

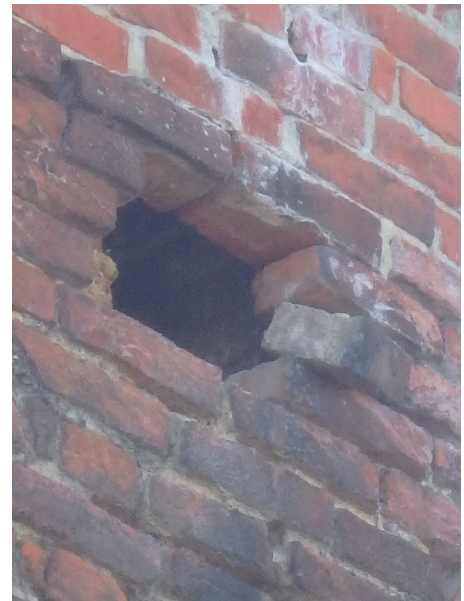
*Een steen ligt klaar om weg te vallen*

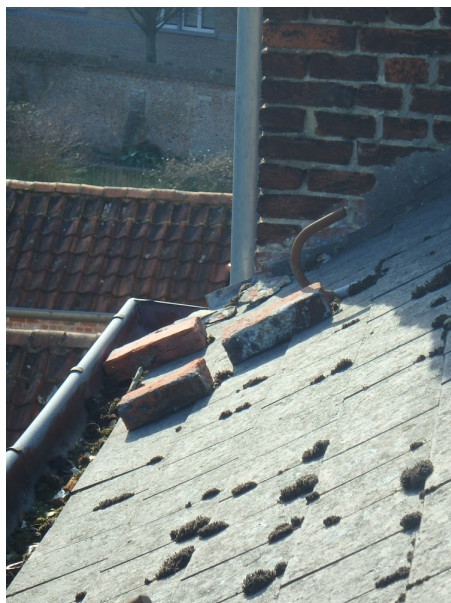
*Weggefallen bakstenen*

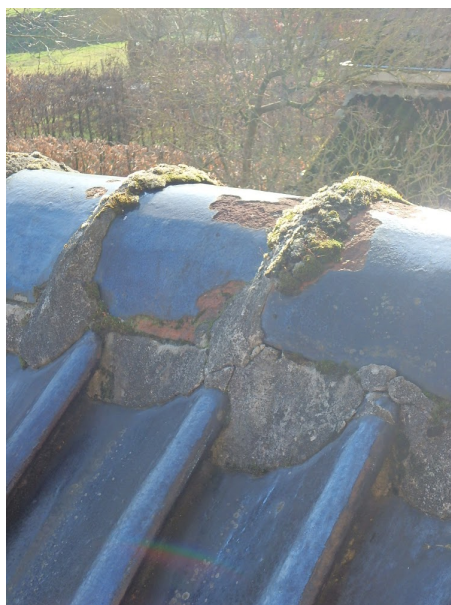
toestand De geglazuurde pannen beginnen af te schilferen en zijn plaatselijk gebroken. Enkele pannen zijn dun. Onderling sluiten de pannen niet overal goed aan. In aansluiting met de achtergevel liggen de pannen los.

*Nokpan schilfert af*

toelichting advies - de gebroken en sterk verweerde pannen vervangen door hetzelfde type pan en  
- de onderlinge aansluiting verbeteren.

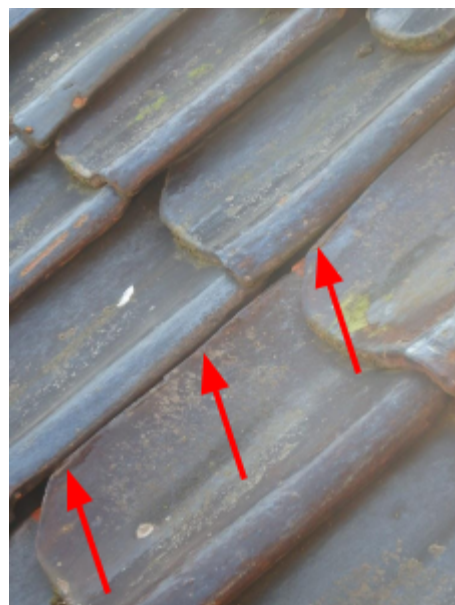
*Pannen sluiten onderling niet aan*

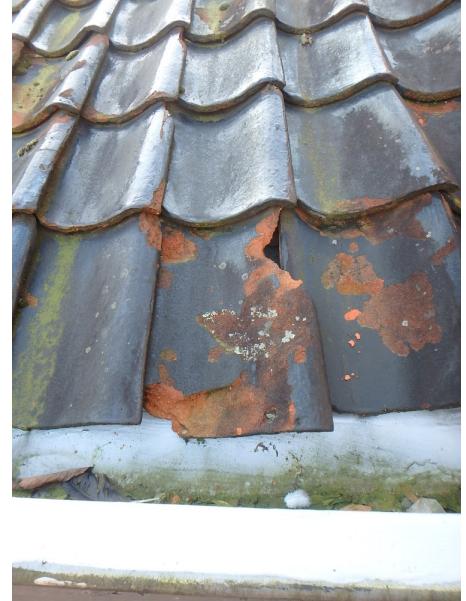
*Gebroken pan*

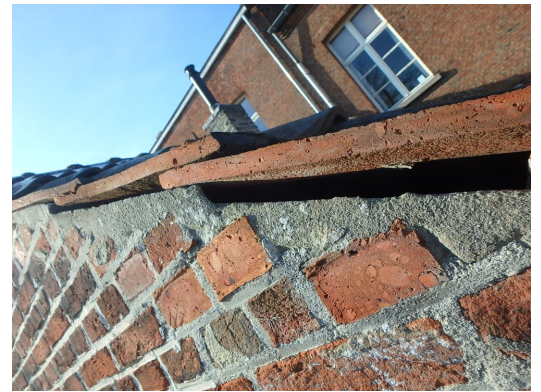
*In aansluiting met de achtergevel liggen pannen los*

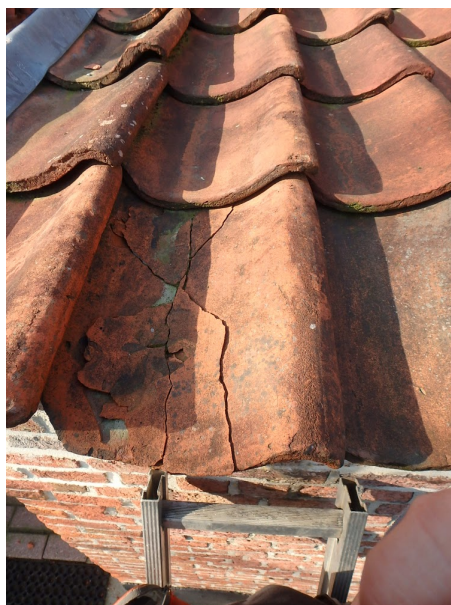
toestand De helling van het dak is onvoldoende voor het gebruikte type pan. Een pan is gebarsten.  
De voeg van de loodaansluiting met buurwoning nr. 6 is niet opgevoegd.  
Bovenstaande gebreken hebben vochtinfiltraties tot gevolg. Het onderdak voorkomt momenteel verdere schade.

*Gebroken pan*

toelichting advies - de gebroken pan vervangen door hetzelfde type pan en  
- de openstaande voeg van de muuraansluiting dichtn met een compatibele kalkmortel.

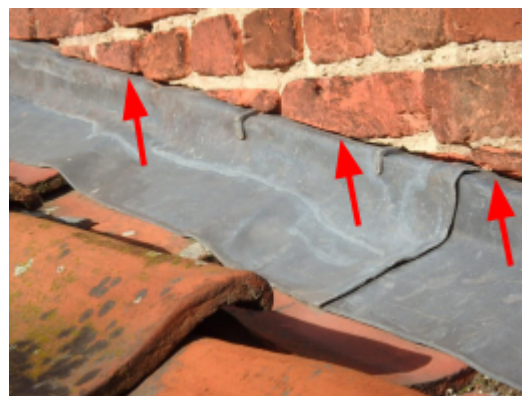
*Openstaande voeg van de muuraansluiting*

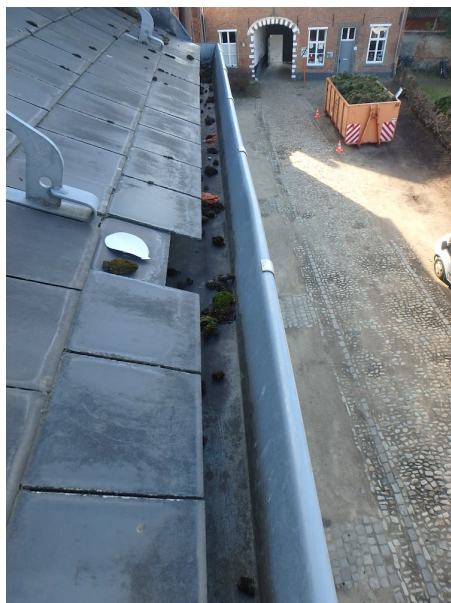
toestand De vezelcementleien zijn verweerd en bemost. Ze zijn asbesthoudend. Onderaan zijn verschillende leien mechanisch gebroken waarbij er asbestvezels vrijkomen.

Lei gebroken

- de gebroken leien, met lekken tot gevolg, tijdelijk herstellen, rekening houdend met asbestgevaaren;

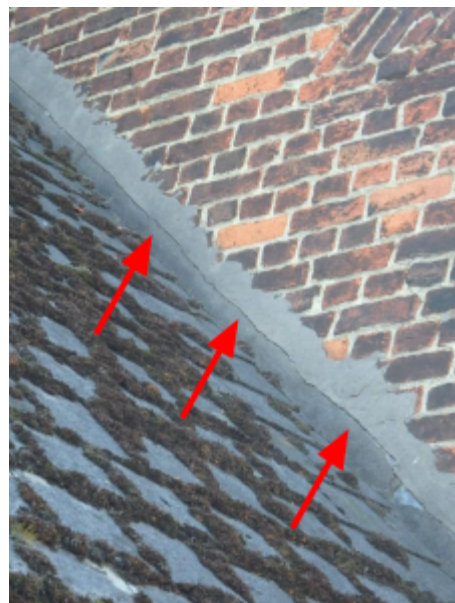
De mortelaansluiting met de buurwoning en de schoorsteen scheurt los met vochtinfiltraties tot gevolg.

Mortelaansluitingen scheuren los

- de muuraansluitingen tijdelijk dichten met een bitumen tape.

- de mortelaansluitingen vervangen door ingewerkte loodslabben, voldoende diep in het muurwerk geplaatst, vastgezet met muurkrammen of loodproppen en de voeg gedicht met een kalkmortel;

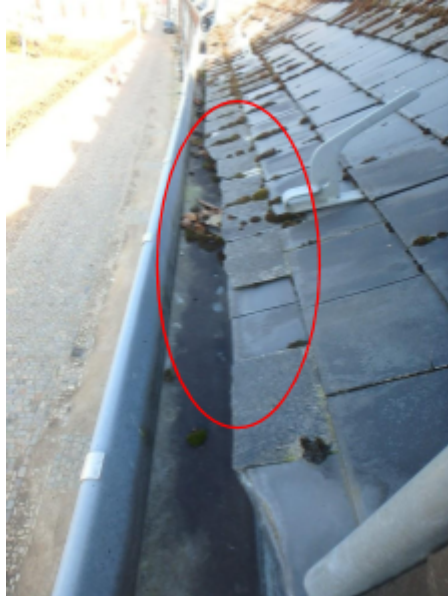
*Leien mechanisch beschadigd*

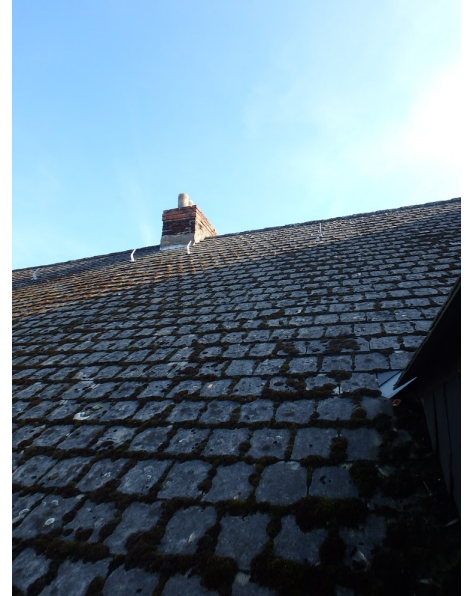
*Leien bemoest*

- de vezelcementleien vervangen door duurzaam materiaal bv. natuurleien;

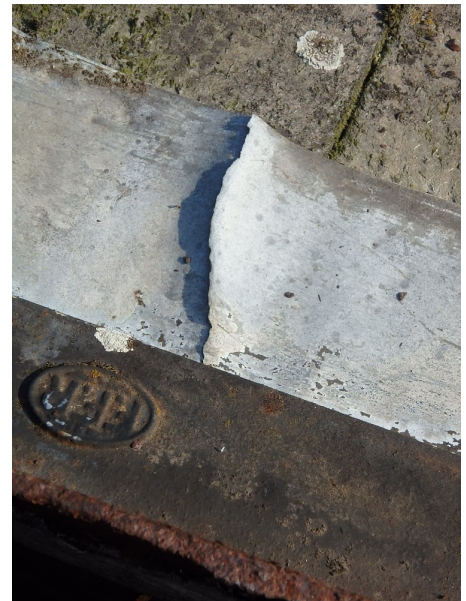
Het dakvenster aan de achterzijde is sterk roestig en niet waterdicht. Het aansluitingslood is gescheurd.

*Loodaansluiting met het dakvenster is gescheurd*

- de aansluitingen van het dakvenster waterdicht maken bv. met een coating of bitumentape en

- het dakvenster vernieuwd en

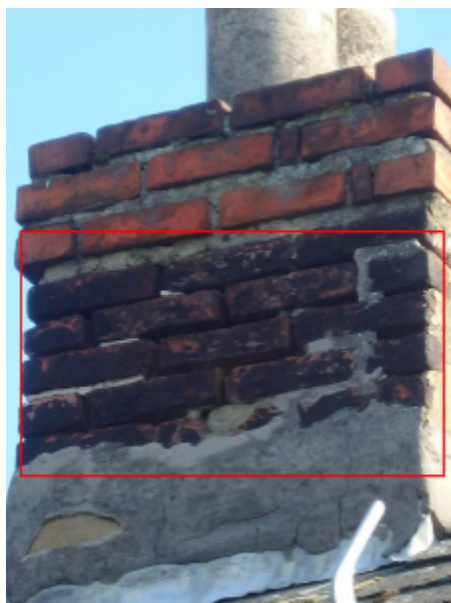
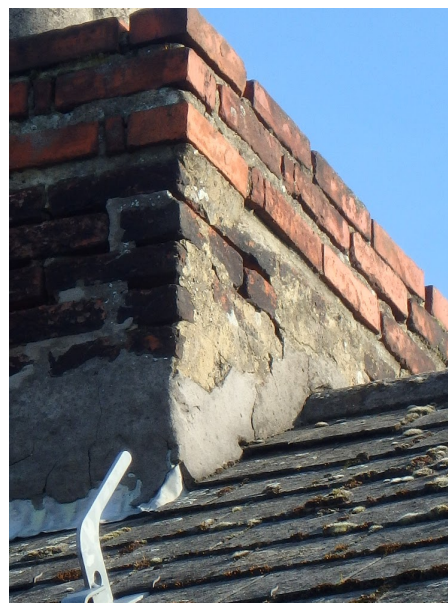
toestand Het voegwerk is uitgespoeld waardoor de legmortel verzandt en de samenhang vermindert. De schoorsteen vertoont scheurvorming, enkele stenen zijn verplaatst en kunnen wegvallen en het onderliggende dak beschadigen. De mortelaansluiting scheurt en valt weg.

*Uitgespoeld voegwerk en beschadige mortelaansluiting*      *Uitgespoeld voegwerk en beschadige mortelaansluiting*

- de losliggende stenen vastmetselen;
- het uitgespoeld voegwerk herstellen;
- indien nodig (legmortel verzandt) de schoorsteen vanop het gezonde metselwerk hermetsele en
- dit alles laten uitvoeren met compatibele materialen en kalkmortels.

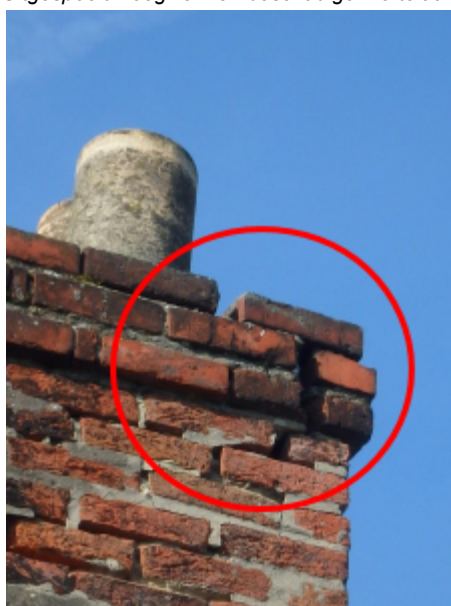
*Baksteenmetselwerk ingescheurd en stenen verplaatst*

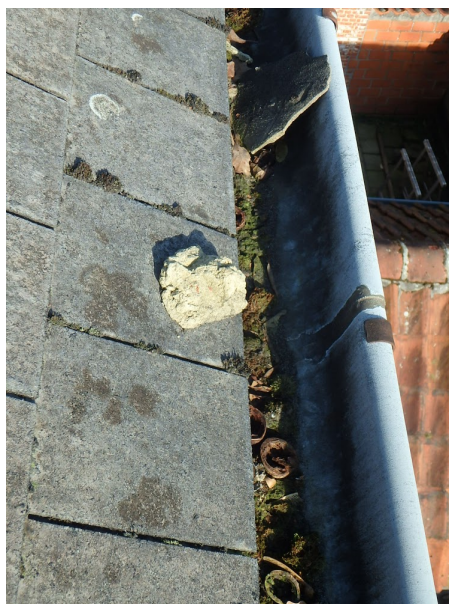
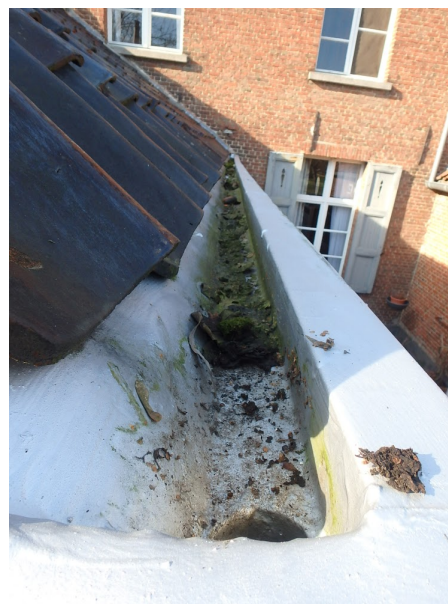
toestand	Enkele goten zijn vervuild.
toelichting advies	Bij het reinigen de nodige beschermkledij dragen tegen asbest. De te reinigen oppervlakte eerst bevochtigen zodat de asbestdeeltjes niet opwaaien.
indicatieve hoeveelheid	Nader te bepalen
prioriteit	Binnen het jaar
frequentie	2 x per jaar
uit te voeren door	Eigenaar

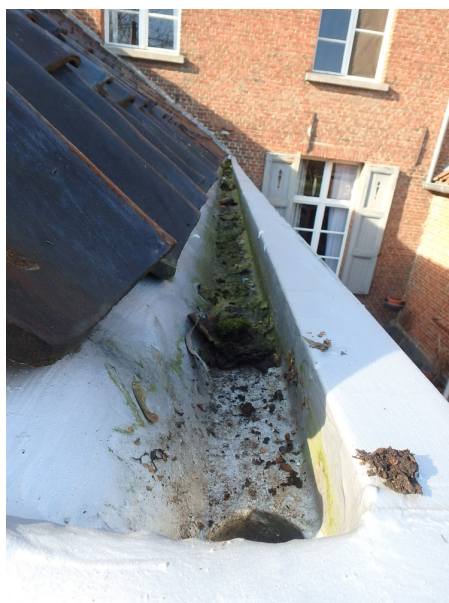
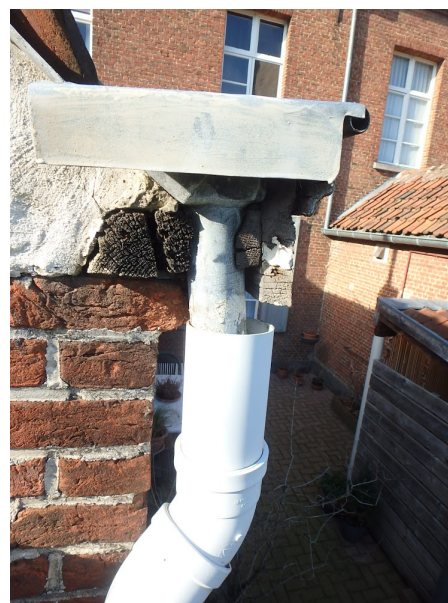
toestand De zinken goot is verweerd en volledig gecoat. De beugels van de pvc afvoer zijn gelost waardoor de afvoer is uitgezakt.

De kopse afwerkingsplank is weggevallen.

toelichting advies - de afvoer voldoende hoog over de tapbuis plaatsen;  
- de bevestigingsbeugels in de muur bevestigen;  
- de kopse afwerkingsplank vernieuwen en  
- bij het vernieuwen van dak [1] kan de goot en de afvoer vernieuwd worden in duurzaam materiaal bv. zink.

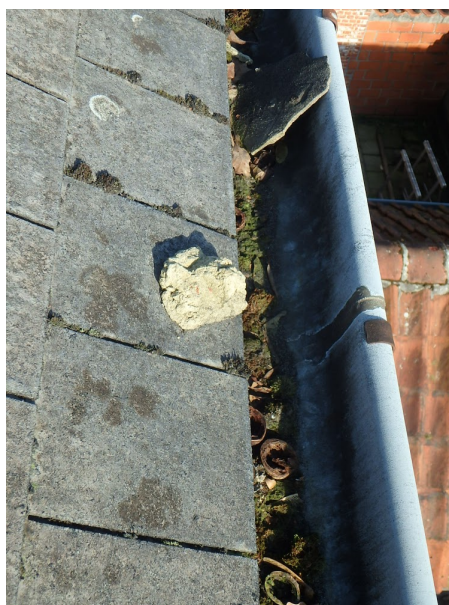
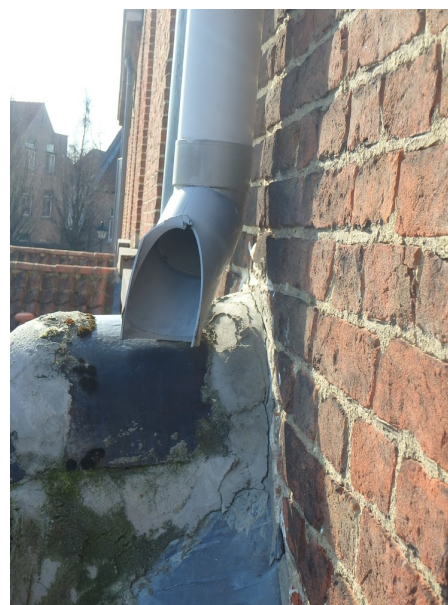
toestand De hanggoot is verweerd en vertoont putcorrosie maar voldoet voorlopig.

De pvc afvoerbuis eindigt boven de nok van dak [2] waardoor de pannen extra water te verwerken krijgen en sneller zullen ververen. Bij een lek in de dakbedekking heeft dit aanzienlijke vochtinfiltratie tot gevolg.

toelichting advies De afvoer zonder veel bochtenverloop op de riolering aansluiten zodat deze minder vlug kan verstopen. Hiervoor zal het tapgat verplaatst moeten worden.

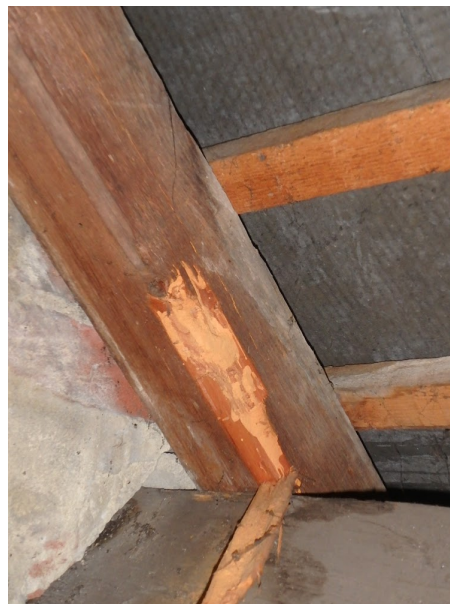
toestand De dakstructuur vertoont voornamelijk oude aantastingen van boktor. Sommige aantastingen zijn mogelijk nog actief. Ter hoogte van de dakkapel buigen enkele gordingen sterk door, momenteel zonder verdere gevolgen. Aan de achterzijde is de muurplaat ingerot. Onder het dakraam vertoont de vloer vochtsporen.

Boktor aantastingen

- waar nodig de dakstructuur bijkomen verstevigen en uitvlakken;
- de ingerotte delen van de muurplaat vervangen;
- indien nodig de dakstructuur behandelen tegen boktor, dit houdt in;
- de dakstructuur ontstoffen;
- de aangetaste delen verwijderen tot op het gezonde hout;
- waar nodig de aangetaste balken vervangen en
- de aangetaste delen behandelen door injectie.

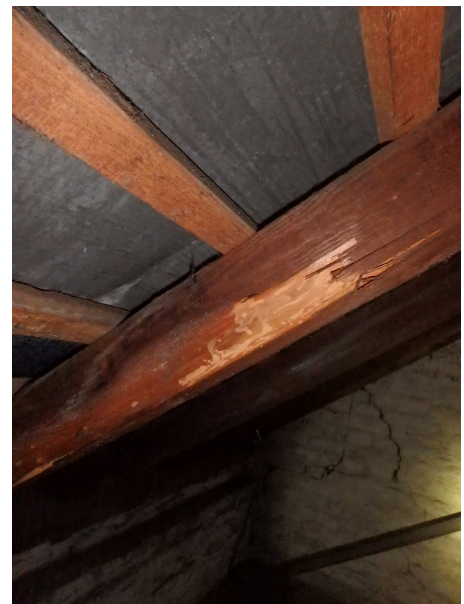
Boktor aantastingen

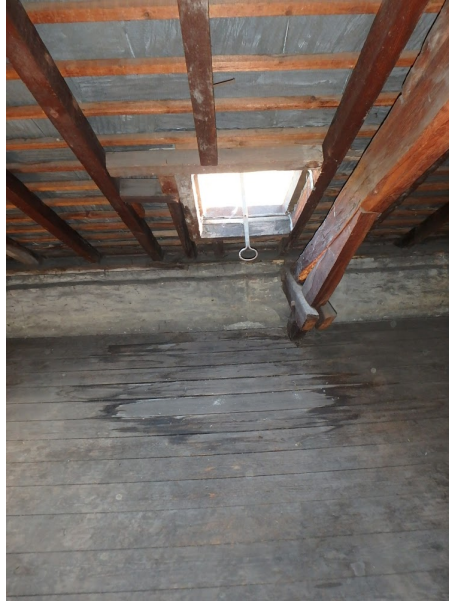
*Vochtsporen onder het dakvenster*

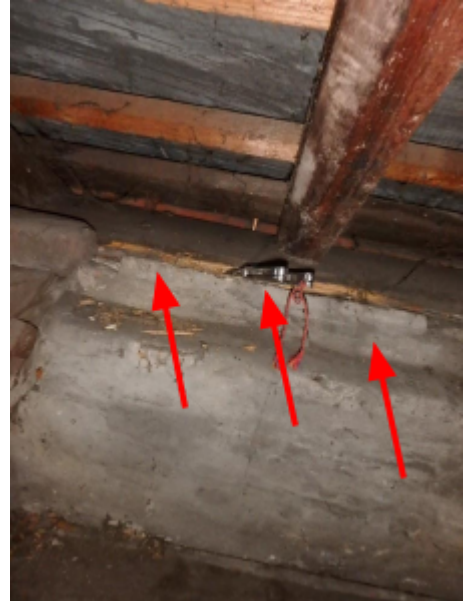
*Ingerotte muurplaat*

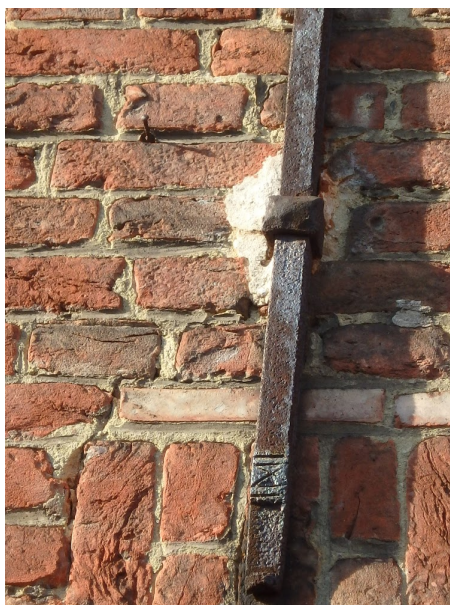
toestand	Het schilderwerk van de muurankers begint te verschromelen en zijn plaatselijk roestig.
indicatieve hoeveelheid	Nader te bepalen
prioriteit	1-3 jaar
frequentie	Vijfjaarlijks
uit te voeren door	Schilder

**A2019/17** Regelmatig het ijzerwerk grondig voorbehandelen en schilderen met een roestwerende verf.  
Draagstructuur en overspanning | muuranker | andere | ijzer

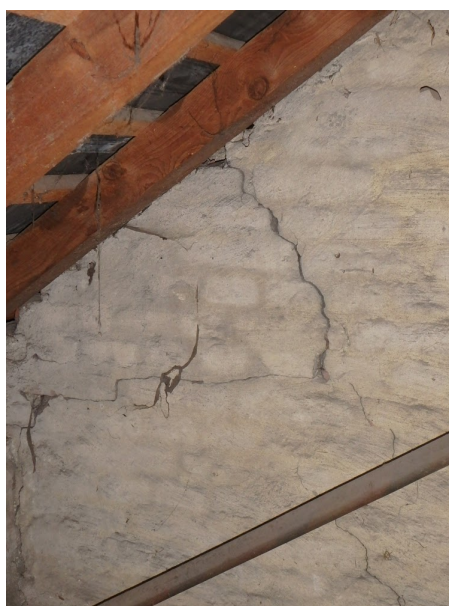
toestand De scheidingsmuur vertoont structurele scheurvorming en enkele lichte scheuren.  
Het schoorsteenkanaal vertoont lichte scheurvorming.

*Lichte scheurvorming*

toelichting advies - de structurele scheuren herstellen met lintvoegwapening en opvoegen met een kalkmortel en  
- de lichtere scheuren opvoegen met een compatibele kalkmortel.  
Deze werken kunnen samen met het vernieuwen van het dak uitgevoerd worden.

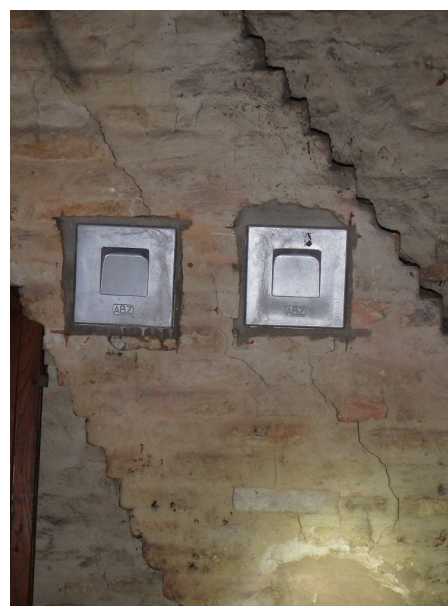
*Lichte scheurvorming*

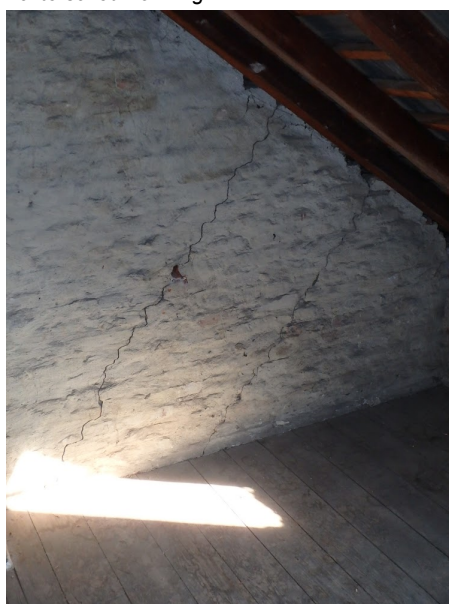
*Structurele scheuren*

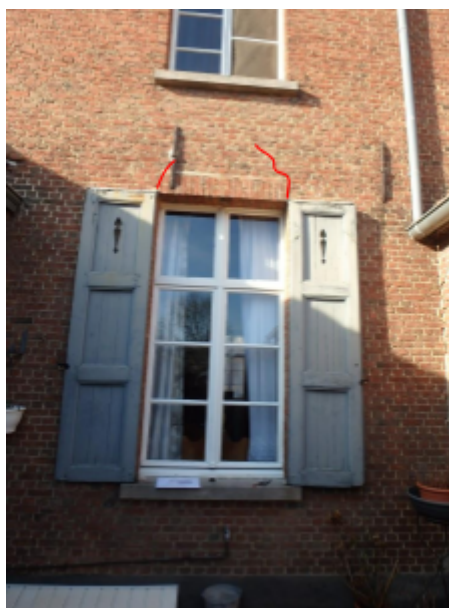
toestand	De gevels vertonen enkele lichte scheuren, zonder zichtbare gevolgen. Vleugel [2]-noord: onder het luik is een zone voegwerk uitgespoeld. De noordgevel is in het verleden vernieuwd en niet ingebonden met de achtergevel waardoor de voeg inscheurt.
toelichting advies	De uitgespoelde en ingescheurde voegen voldoende diep uitkappen (1,5 x de voeghoogte).
indicatieve hoeveelheid	Nader te bepalen
prioriteit	3-6 jaar
frequentie	Eenmalig
uit te voeren door	Algemene aannemer

Vleugel [1]-achtergevel: scheurvorming

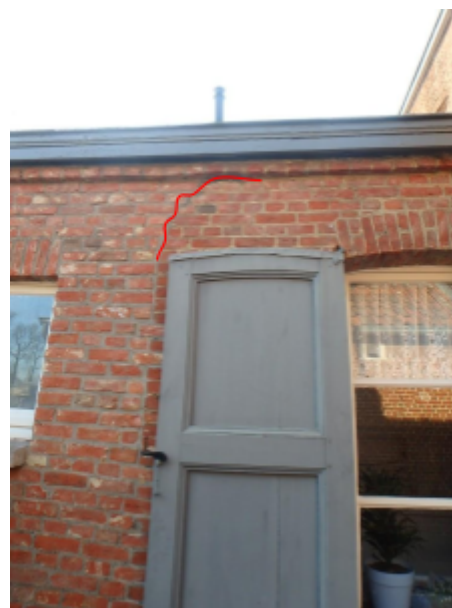
Vleugel [2]-noordgevel: scheurvorming

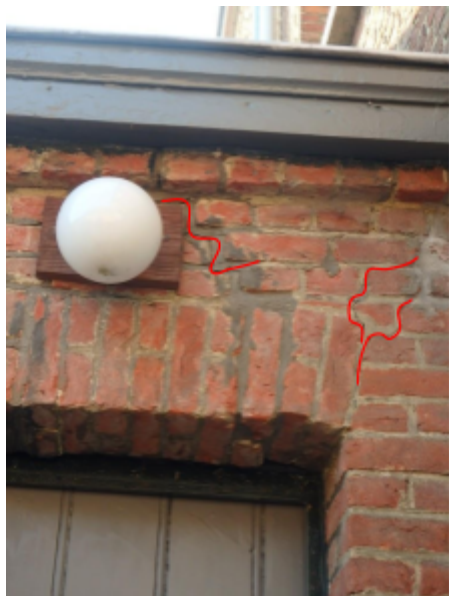
Vleugel [2]-noordgevel: scheurvorming

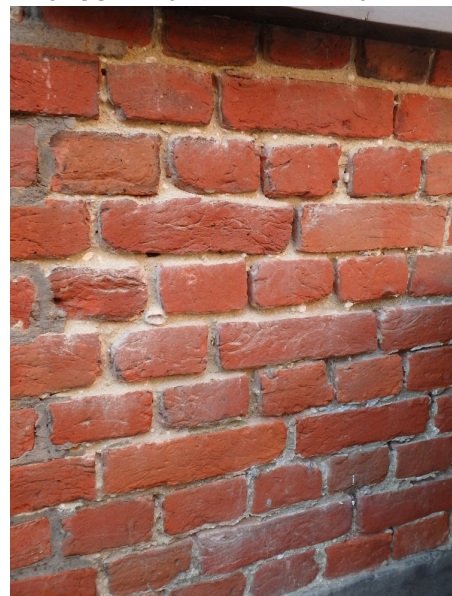
Vleugel [2]-noordgevel: uitgespoeld voegwerk

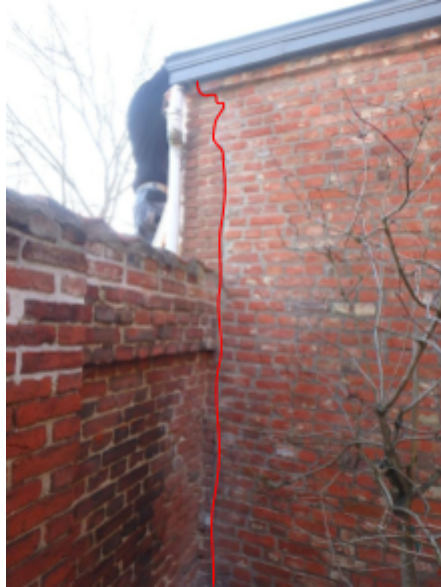
Vleugel [2]- oostgevel/achtergevel is niet ingebonden

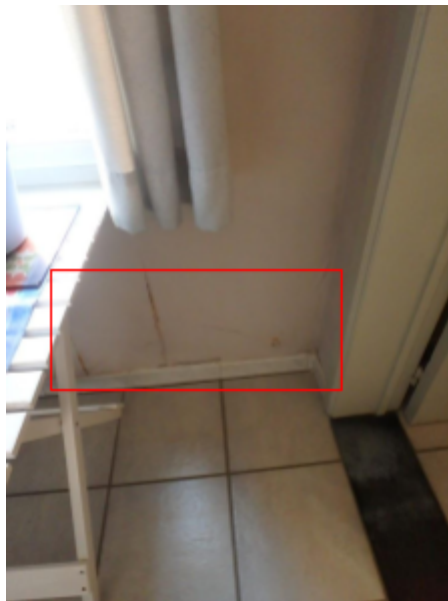
toestand	De muren vertonen sporen van optrekkend vocht.
indicatieve hoeveelheid	10 m
prioriteit	3-6 jaar
frequentie	Eenmalig
uit te voeren door	Algemene aannemer

Sporen van optrekkend vocht

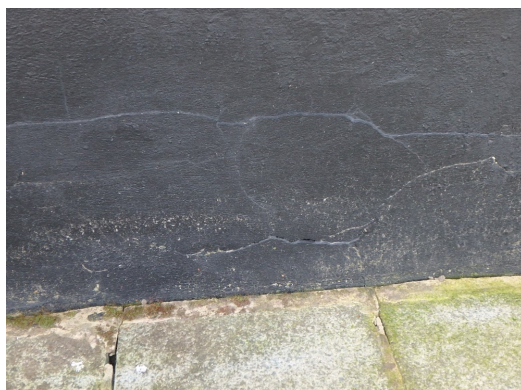
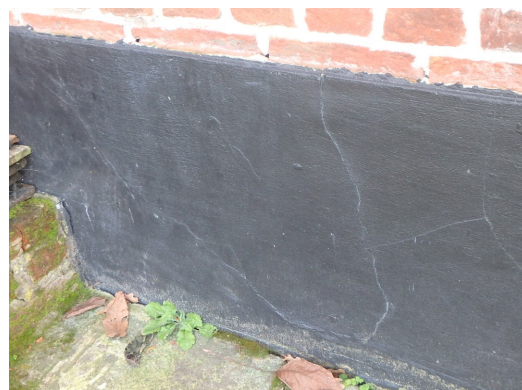
toestand De harde cementmortel van de plint vertoont scheurvorming met vochtinfiltraties tot gevolg.  
toelichting advies - de harde cementmortel verwijderen en vervangen door een compatibele kalkmortel en  
- ervoor zorgen dat de bovenzijde afhelt naar de tuinzijde.

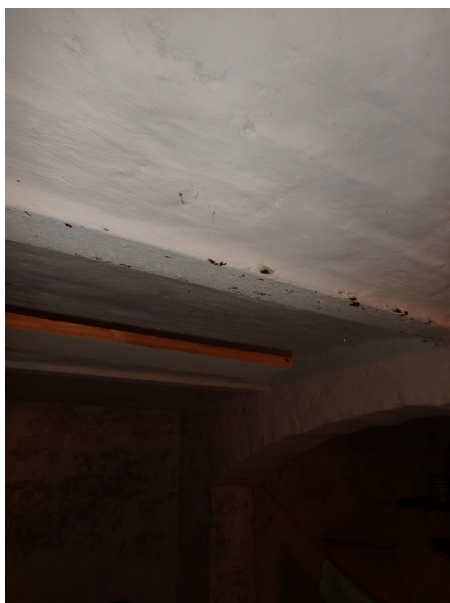
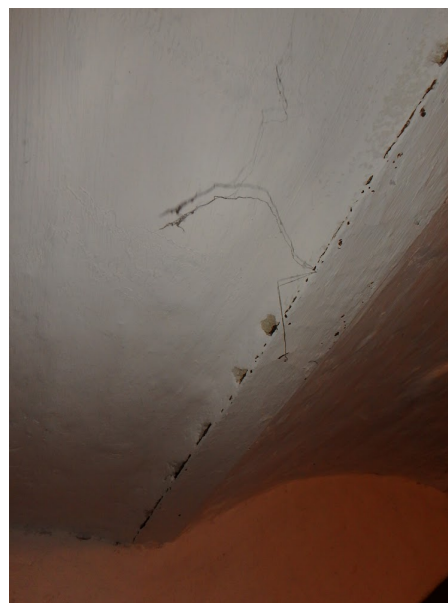
toestand	De ijzeren trogprofielen beginnen te roesten en kunnen op termijn zettingen veroorzaken en vloeren opdrukken.
toelichting advies	- wanneer de profielen terug beginnen te roesten, de behandeling herhalen en - een goede verluchting vermindert de vochtigheidsgraad in kelders waardoor het ijzer minder vlug roest.
indicatieve hoeveelheid	Nader te bepalen
prioriteit	3-6 jaar
frequentie	Tienjaarlijks
uit te voeren door	Eigenaar   Schilder

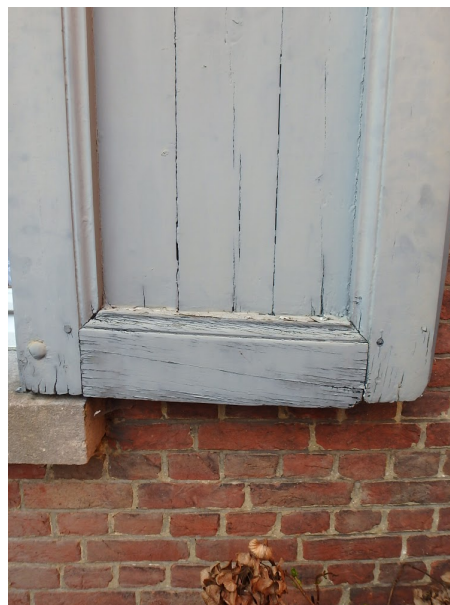
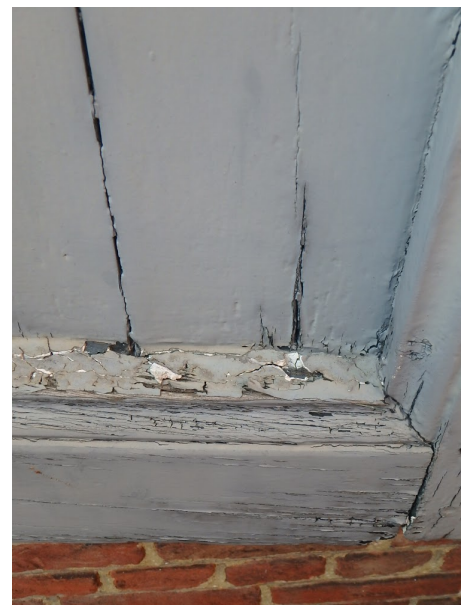
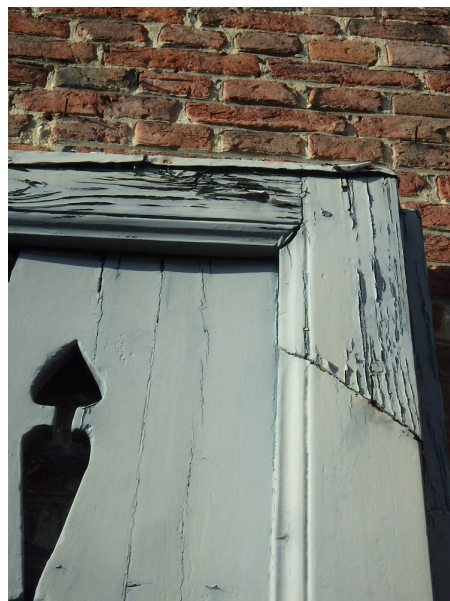
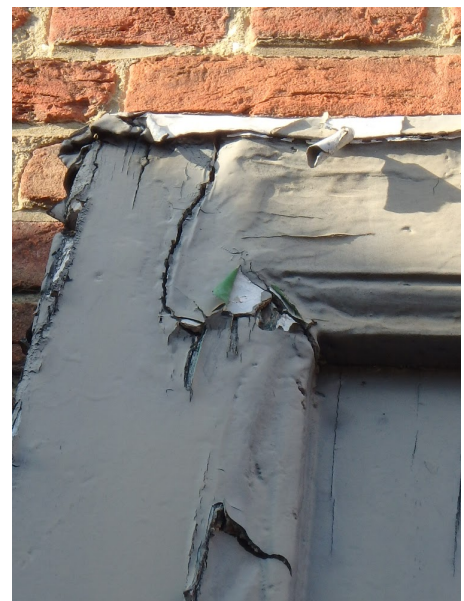
- toestand De slagluiken hangen af, zijn door zwam aangetast en zijn ingerot.
- toelichting advies
- de ingerotte en door zwam aangetaste delen verwijderen en nieuw hout inboeten;
  - de luiken herschoeien;
  - de bovenzijde afdekken met lood;
  - het schilderwerk grondig voorbehandelen en schilderen met een dampopen verfsysteem en
  - de scharnieren regelmatig smeren.

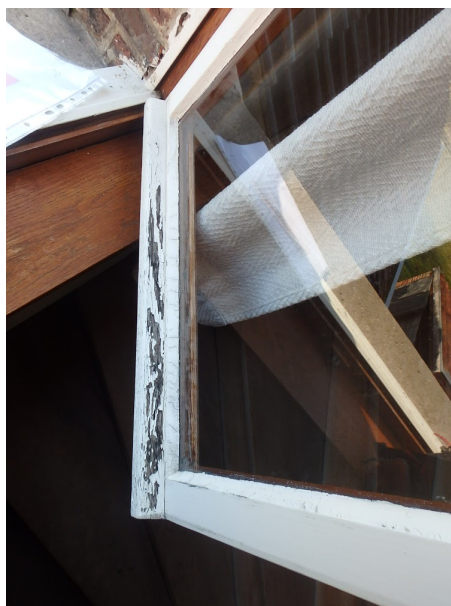
toestand	Het schilderwerk van de boeiborden en van enkele ramen bladdert af. Het schilderwerk van de dakkapel, de luiken en de voordeur zijn verschaald.
indicatieve hoeveelheid	Nader te bepalen
prioriteit	1-3 jaar
frequentie	Vijfjaarlijks
uit te voeren door	Schilder

*Het schilderwerk van enkele ramen bladdert af*

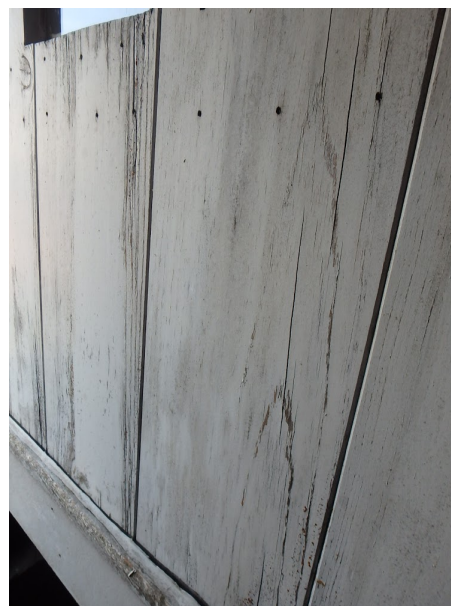
*Het schilderwerk van de dakkapel is verschaald*

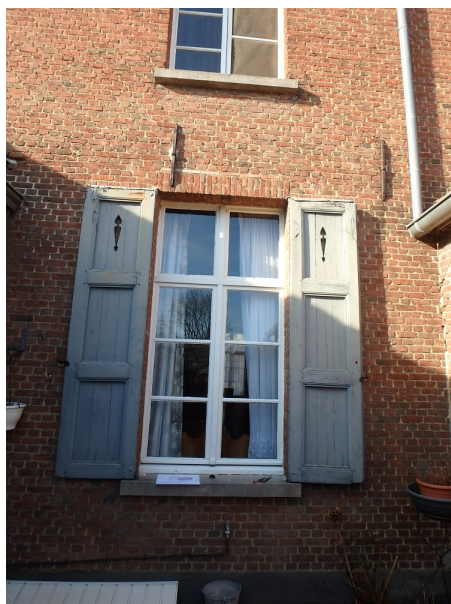
*Het schilderwerk van de luiken is verschaald*

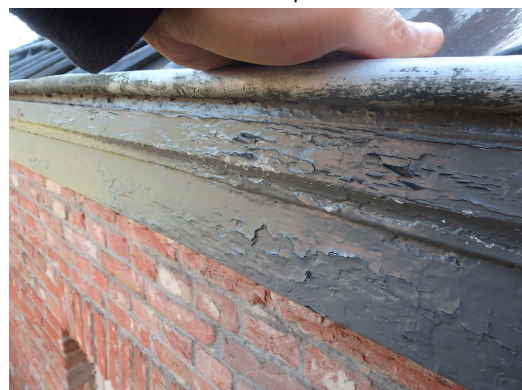
*Het schilderwerk van de boeiborden bladdert af*

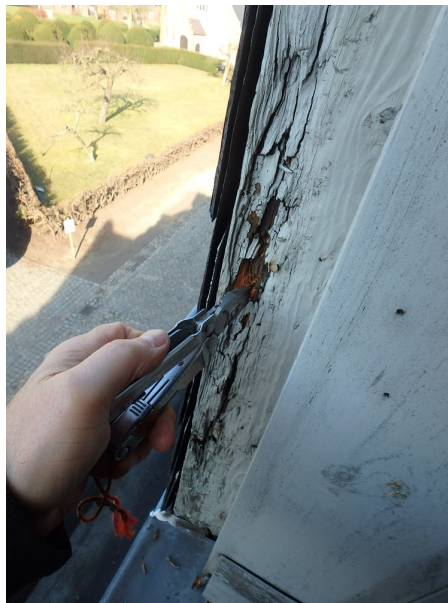
toestand Het houten luikkader is ingerot door zwam waardoor de dakkapel op termijn kan zetten. Het luik klemt en is niet water- en winddicht afgewerkt. De plint komt los met vochtinfiltraties en inrottingen tot gevolg.

luikkader is ingerot

- het ingerot hout vervangen;
- de plint waterdicht bevestigen;
- het luik herschoeien en aanwerken waar nodig;
- het luik en/of de kader zo construeren dat er geen vochtinfiltratie mogelijk is bv. een aanslag voorzien;
- het schilderwerk grondig voorbehandelen en schilderen met een dampopen verfsysteem, dit 5-jaarlijks herhalen en
- het hang- en sluitwerk regelmatig smeren.

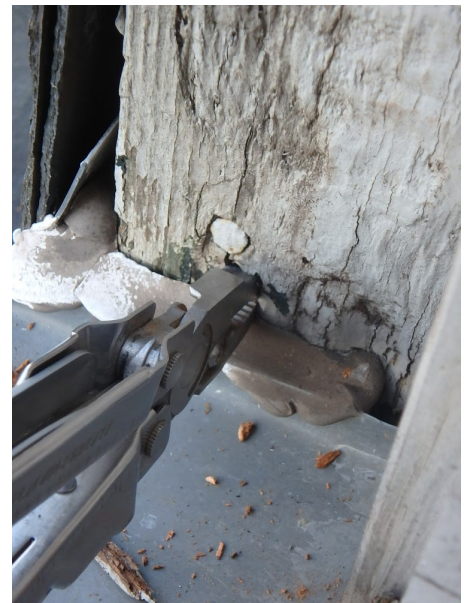
luikkader is ingerot

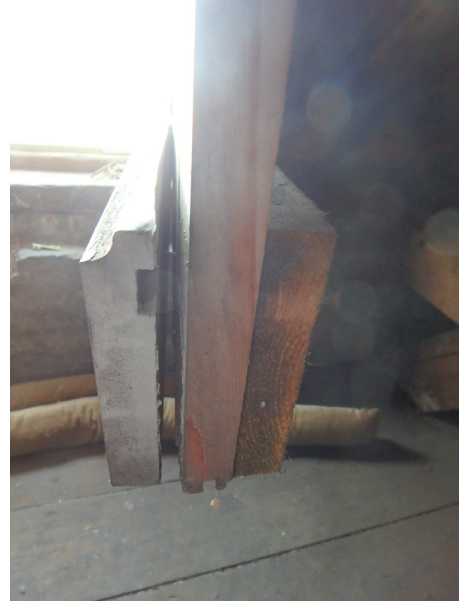
*Plint komt los*

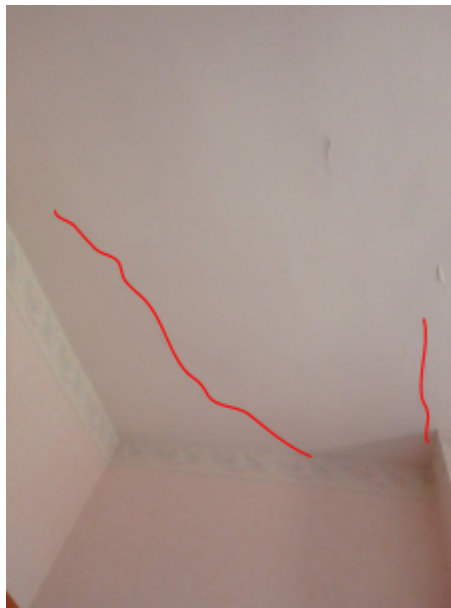
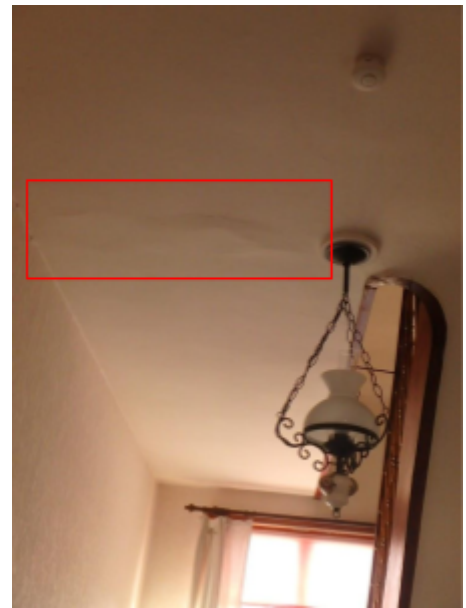
toestand	De bepleisterde muren en plafonds vertonen plaatselijk scheurvorming. De hechting is plaatselijk niet optimaal.
toelichting advies	Als de pleister hol klinkt deze verwijderen en herstellen.
indicatieve hoeveelheid	Nader te bepalen
prioriteit	> 6 jaar
frequentie	Eenmalig
uit te voeren door	Aannemer pleisterwerken

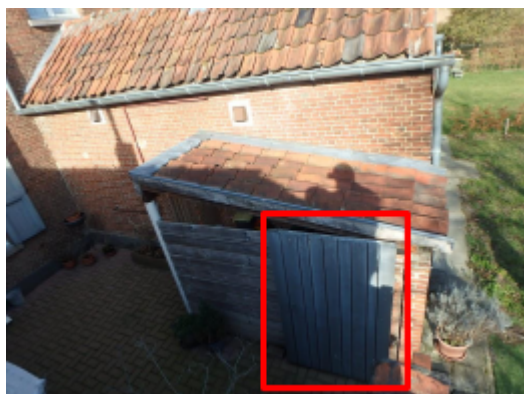
toestand	Het tuinpoortje klemt en sluit niet af.
indicatieve hoeveelheid	1 st
prioriteit	1-3 jaar
frequentie	Eenmalig
uit te voeren door	Schrijnwerker

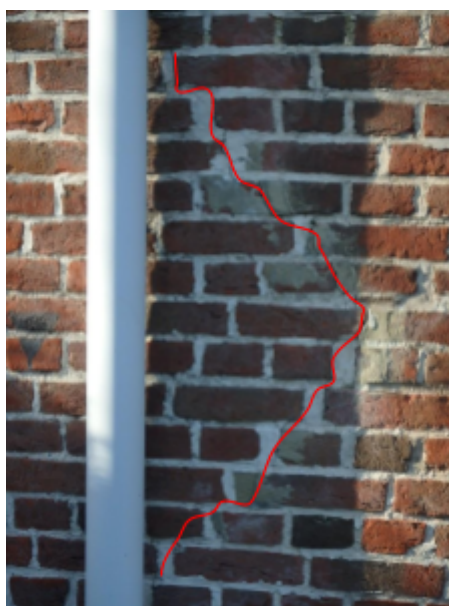
toestand Ter hoogte van vleugel [2] en woning nr.6 vertoont de tuinmuur lichte differentiële scheuren. Het voegwerk valt beperkt weg.

*Scheurvorming in aansluiting met vleugel[2]*

toelichting advies - de voeg voldoende diep uitkappen (1,5 x de hoogte van de voeg).

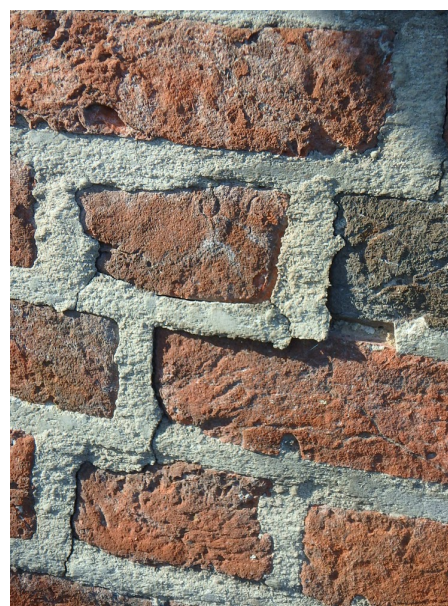
*Het voegwerk valt beperkt weg*

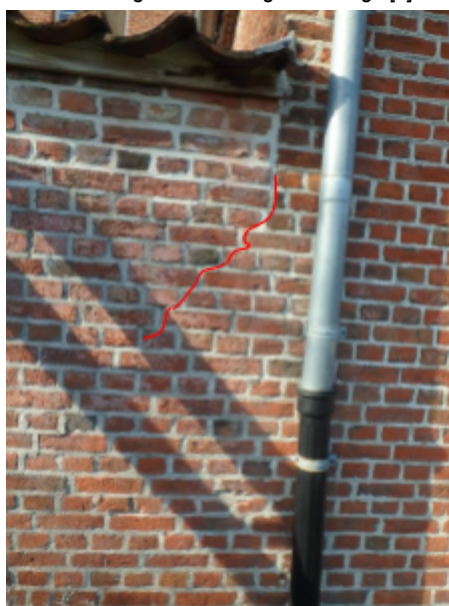
*Scheurvorming in aansluiting met woning nr.6*
