# Rapport na visuele controle van de bomen in Nonnenvest en Begijnenvest te Herentals

Datum: 3 november 2014

**Jos Schenk, in overleg met Bergen Boomverzorging**

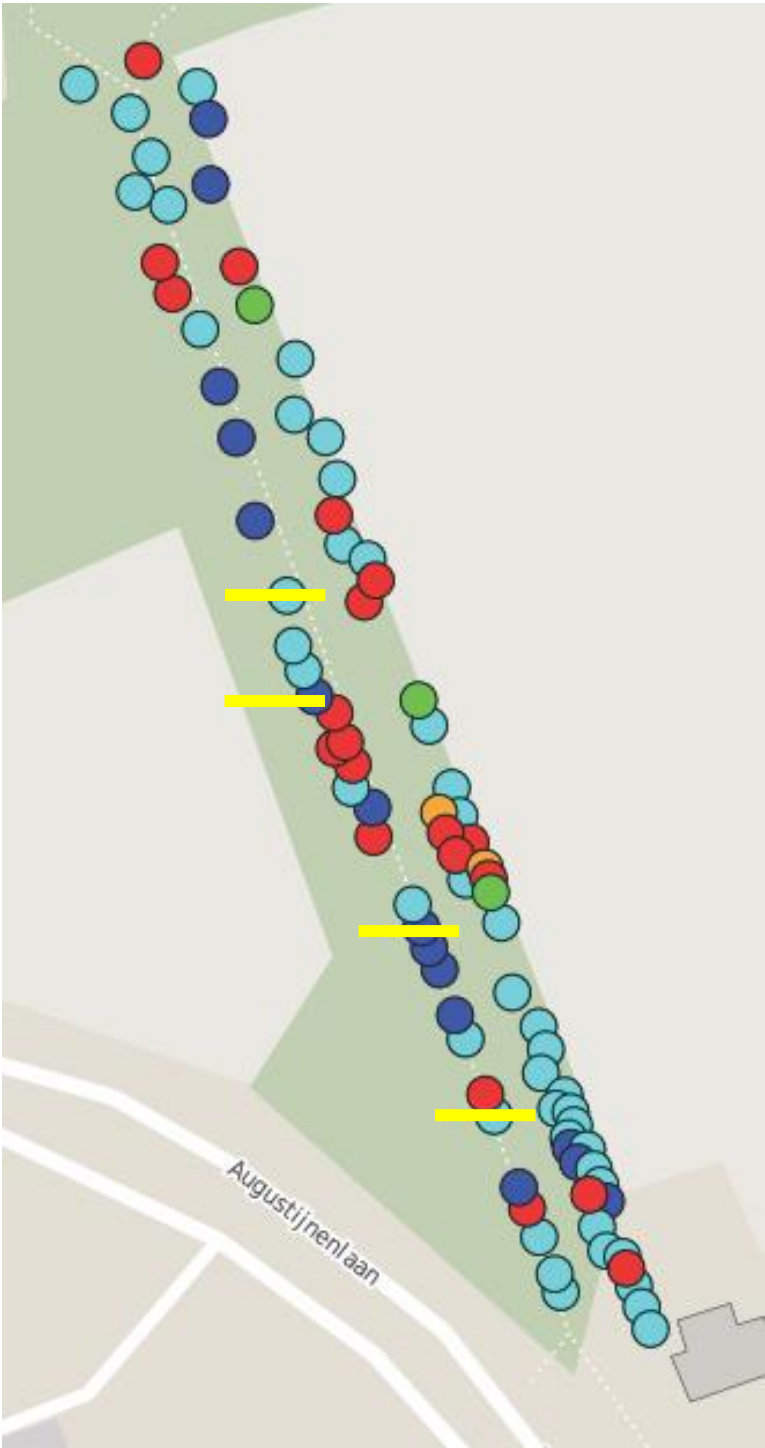
**Begijnenvest: bomen met één of meerdere holten of uitgebroken takken**

Boom met holten: geen

Boom met uitgebroken takken: █
