Infirmierie van het voormalig Augustijnenklooster

Augustijnenlaan 1
2200 HERENTALS

10233-2019-B Infirmierie van het voormalig Augustijnenklooster 2200 HERENTALS

ADVIEZENRAPPORT

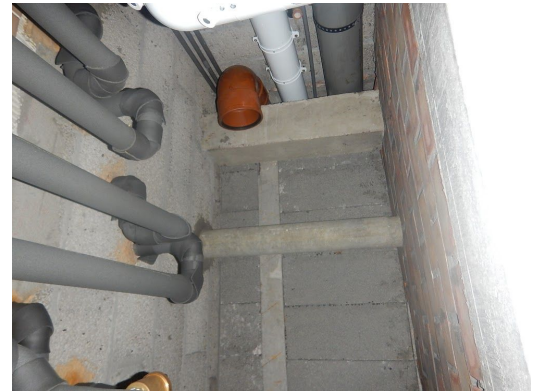
toestand	In het gebouw werden vermoedelijk asbesthoudende materialen vastgesteld: - een afvoer in een technische ruimte in vleugel [2] Monumentenwacht maakt geen inventaris op, maar wil wijzen op mogelijke gezondheidsrisico's.
toelichting advies	Correct omgaan met asbest houdt o.a. in: - laat een asbestinventaris opmaken of kijk de volledigheid na. Een asbestinventaris is sinds 1995 verplicht vanuit de federale arbeidswetgeving voor alle locaties waar mensen onder gezag worden tewerkgesteld bv. scholen, werkplaatsen, bouwwerven enz. - breng waarschuwende zelfklevers aan - voorkom in afwachting verdere beschadiging - vermijd zelf blootstelling aan gecontamineerd stof in deze omgeving, en voorzie u desnoods van de gepaste persoonlijke beschermingsmiddelen. Vermijd stofverplaatsing en werk nooit aan deze materialen Meer info bv. via: - https://www.belgium.be/nl/leefmilieu/gereguleerde_stoffen/asbest - http://www.werk.belgie.be/detailA_Z.aspx?id=790 . - https://www.ovam.be/milieu-gezondheid/asbest

Asbesten buis.

A2019/03 Een asbestinventaris laten opmaken (indien nog niet uitgevoerd) en gepaste maatregelen nemen.

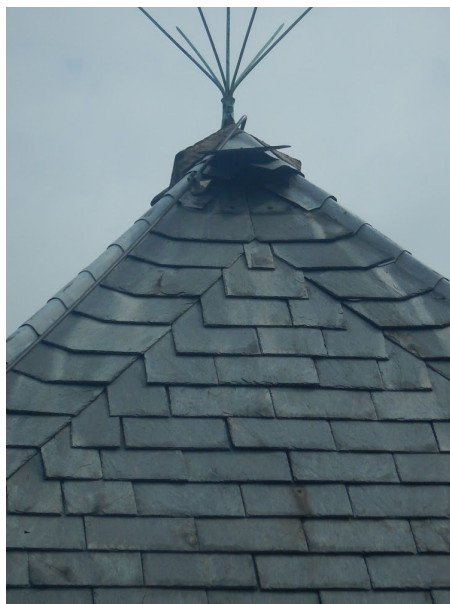
toestand	Op enkele plaatsen zijn er leien uitgeschoven of sluiten de leien niet waterdicht aan. Eén nokpan is beschadigd. De gevolgen blijven momenteel beperkt.
toelichting advies	De leidekking herstellen - met natuurleien van eenzelfde kleur en formaat - opgehangen in inox leihaken - respecteer de originele manier van dekken - de gebroken nokpan vervangen
indicatieve hoeveelheid	Nader te bepalen
prioriteit	Dringend
frequentie	Eenmalig
uit te voeren door	Dakwerker

Dak [1]-west: aansluiting met de nok.

A2019/11 Het leien dak herstellen.

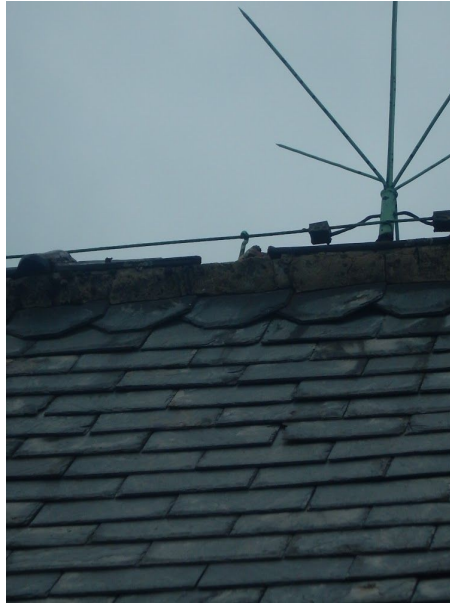
Dak [1]: gebroken nokpan.

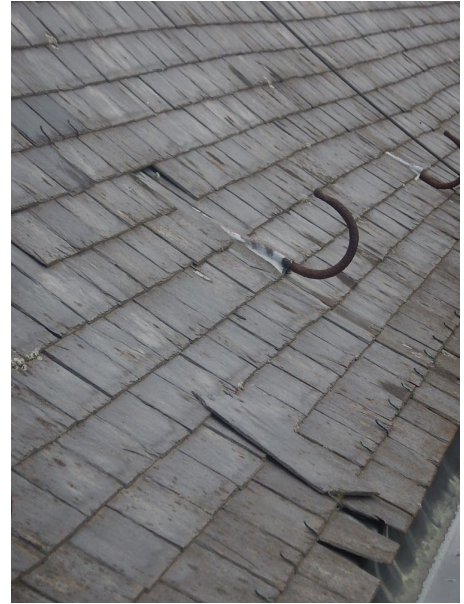
Dak [1]-zuid: uitgeschoven lei.

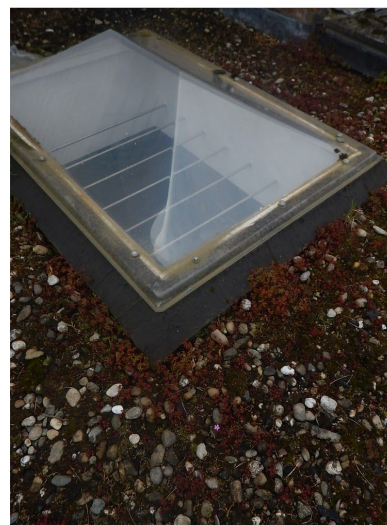
toestand De aansluiting met de koepel op dak [2], de beschadigde worteldoek en vrijliggende isolatie doen vermoeden dat het dak aan onderhoud toe is. De ballast is sterk bemest en er groeien planten in. Dit vermindert de waterdoorlaatbaarheid waardoor er bij hevige regen een groot gewicht op het dak komt te staan.

Dak [2]: sterk verweerde roofing in de aansluiting.

toelichting advies Alle ballast en isolatie verwijderen en de dekstenen lichten, de waterdichting evalueren en waar nodig herstellen.

Na eventueel herstel van de waterdichting, isolatie en ballast opnieuw aanbrengen. De taggaten afschermen met een grindvang. De dekstenen herplaatsen en opvoegen. Waar nodig de loodslabben vervangen of plaatsen door een een voeg in te slijpen, een slab vast te zetten in de muur met krammen of proppen. De voeg dichten met een kalkmortel of kwalitatieve voegkit.

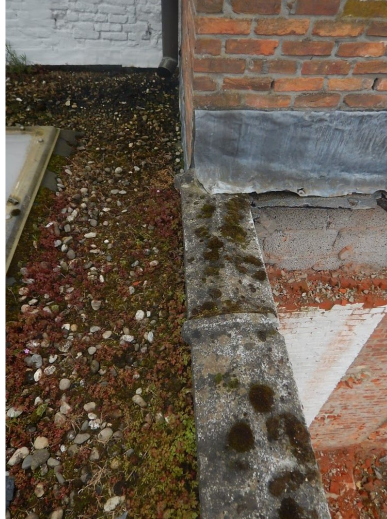
De voegen tussen de dekstenen zijn beschadigd en in aansluiting met de muren werden er geen loden slabben aangebracht. Verschillende dekstenen zijn beschadigd bij het plaatsen van de bliksemafleiding.

Dak [2]: openstaande loodaansluiting.

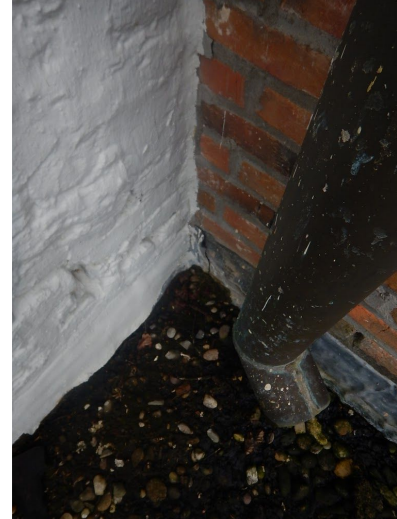
Dak [3]: openstaande loodaansluiting.

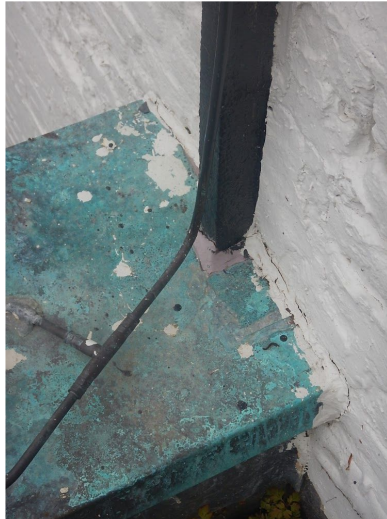
Dak [2]: slordige aansluiting met een muurankers.

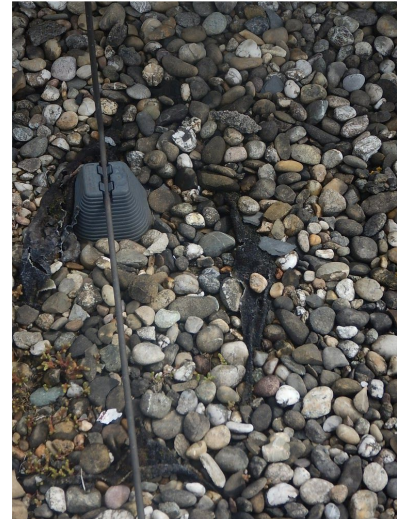
Dak [3]: slecht verdeelde ballast en verweerde worteldoek.

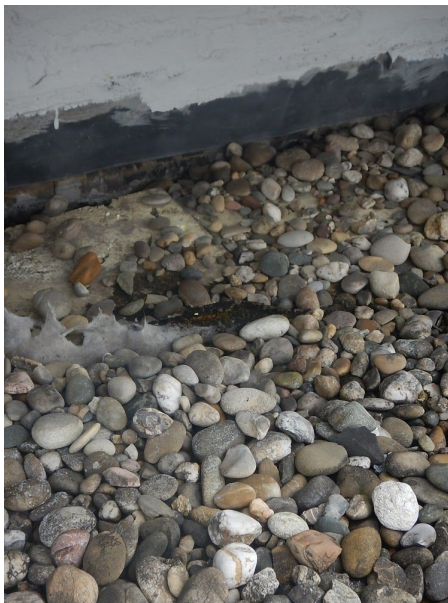
Dak [3]: slecht verdeelde ballast en verweerde worteldoek.

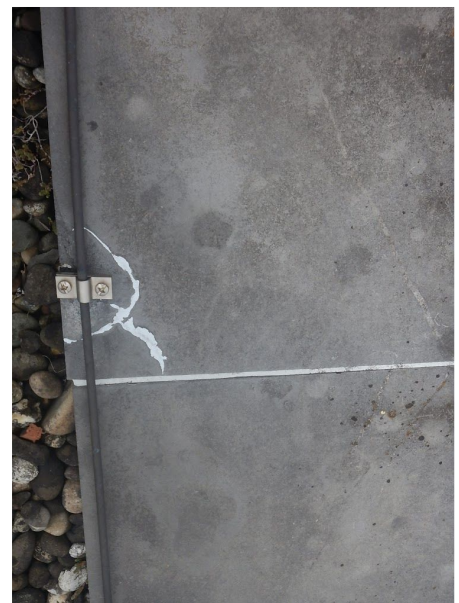
Dak [3]: beschadigde natuursteen.

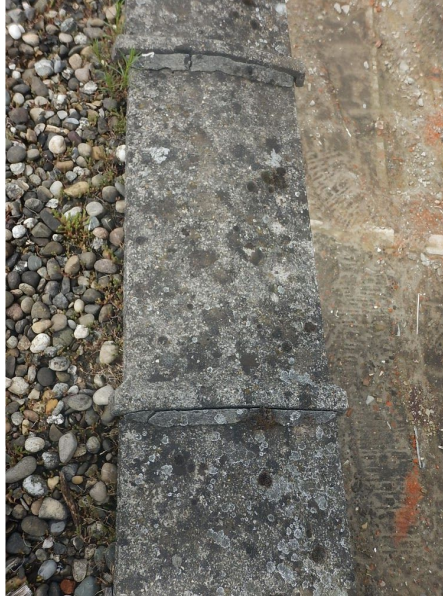
Dak [3]: beschadigde voegen van de dekstenen.

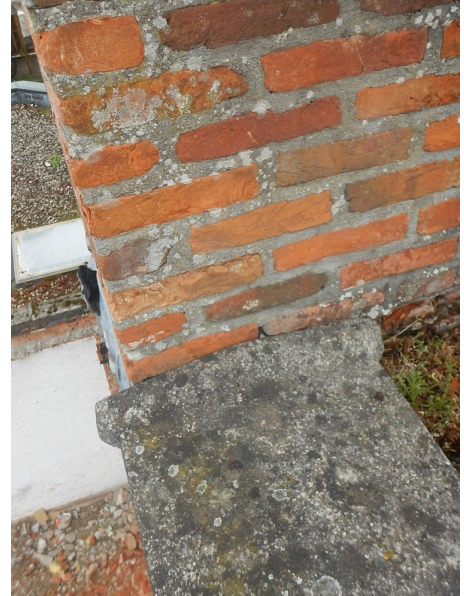
Dak [3]: niet-watertichte aansluiting van de dekstenen met de schoorsteen.

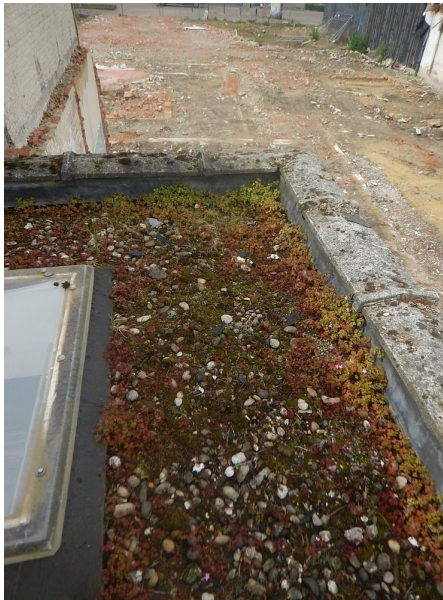
Dak [2]: sterk bemoste ballast.

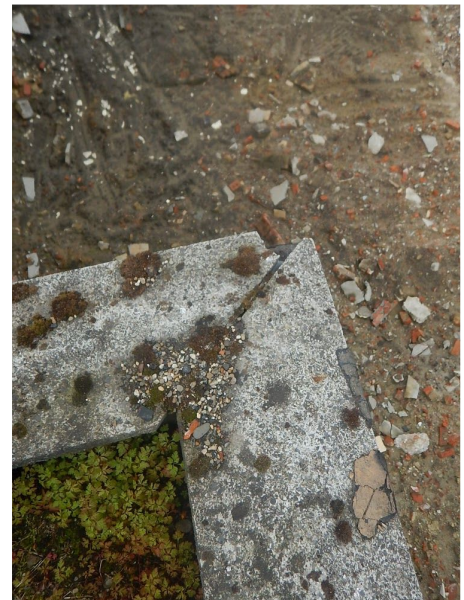
Dak [2]: beschadigde dekstenen.

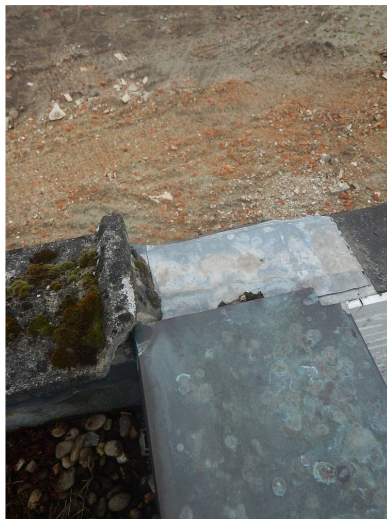
Dak [2]-slordige aansluiting met de tuinmuur.

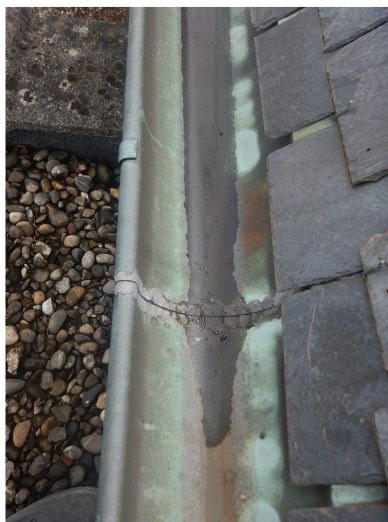
- gescheurde soldeernaden als gevolg van te weinig werkingsmogelijkheden door te weinig uitzetstukken
- het ontbreken van een stankslot waardoor het rioolgas neerslaat in de goot met schade tot gevolg
- dak [1]-oost: de afvoer is niet in elkaar geschoven met een hogere vochtbelasting tot gevolg
- dak [1]-zuid: de bochten aan de oostelijke afvoer zijn ingescheurd
- dak [1]-zuid: één van de beugels is beschadigd
- dak [1]-zuid: een uitzetstuk is ingescheurd

Gescheurde soldeernaad.

- de lekken dichten, bij voorkeur door solderen
- de ijzeren standpijpen ontroesten en schilderen of vervangen naar origineel model (de binnenzijde kan eventueel behandeld worden met een bitumenverf)
- een sifon plaatsen onderaan de afvoeren waar rioolgassen werden vastgesteld
- de beschadigde beugels herstellen

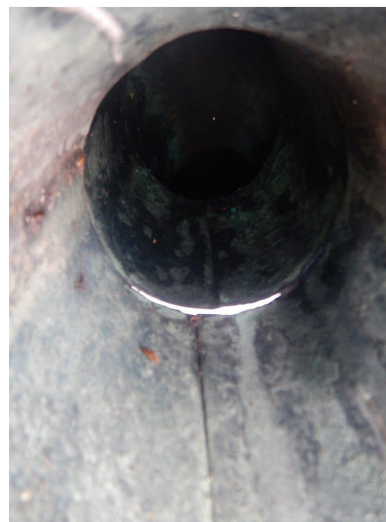
Uitgeschoven tapbuis.

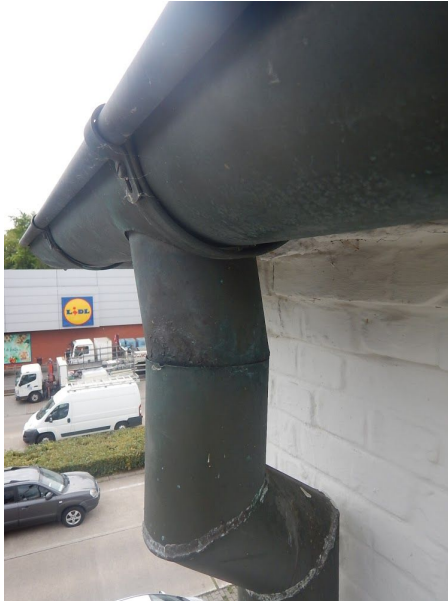
Uitgeschoven tapbuis en sporen van aantasting van rioolgas. Gescheurde naden van een tapbuis.

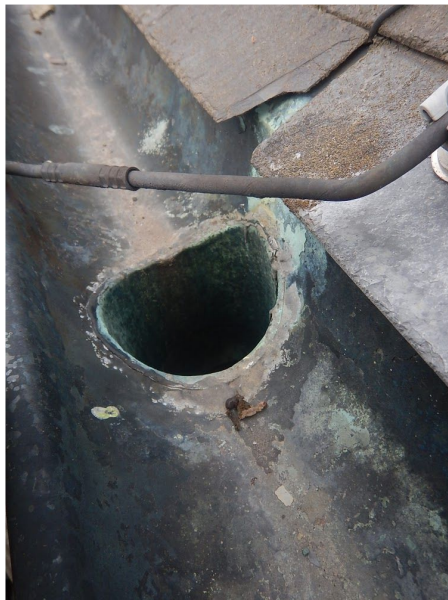
Aantasting door rioolgas.

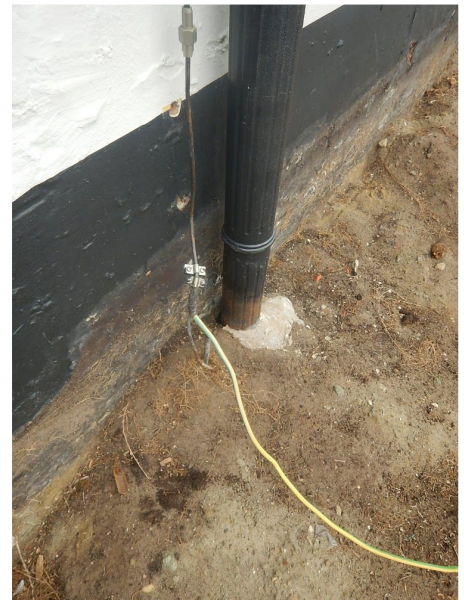
Roestige standpijp.

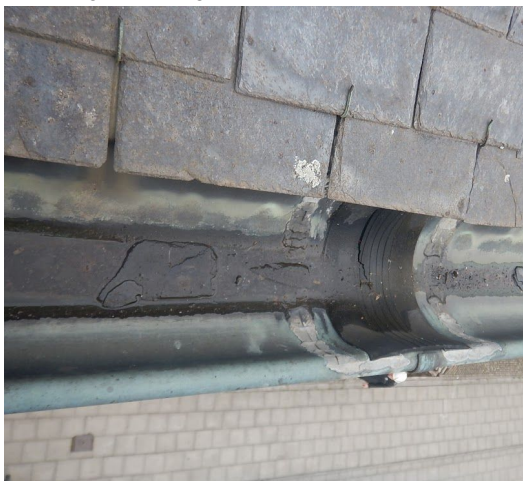
Ingescheurd uitzetstuk.

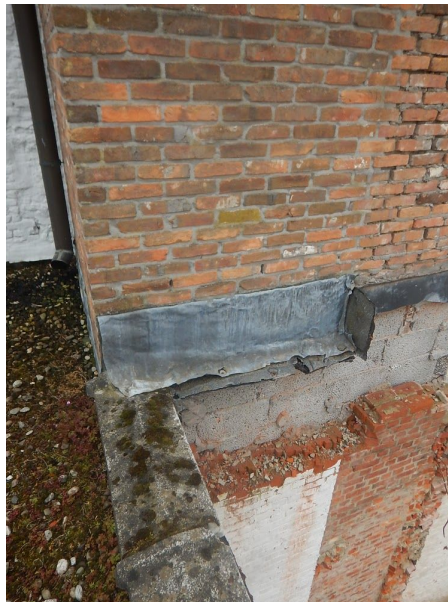
toestand	Door de sloop van het buurpand zijn verschillende binnenmuren nu buitenmuren en zijn ze blootgesteld aan de weersomstandigheden. Dit kan leiden tot vochtdoorslag zowel via de muur als de openliggende spouwen.
indicatieve hoeveelheid	Nader te bepalen
prioriteit	Dringend
frequentie	Eenmalig
uit te voeren door	Algemene aannemer

Binnenmuur waar de spouw open is.

Binnenmuur, door sloop verandert naar buitenmuur.

A2019/07 Vleugels [2] en [3]: de muren tijdelijk afschermen.

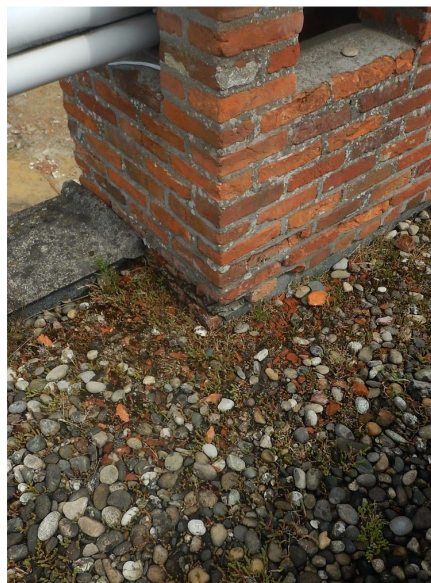
toestand	Het metselwerk vertoont onderstaande gebreken waardoor de vochtdoorslag naar het interieur of instabiliteit kan optreden: <ul style="list-style-type: none">- dak [2]: het metselwerk onderaan de schoorsteen is beschadigd- vleugel [2]: het voegwerk is plaatselijk zeer sterk uitgespoeld- vleugel [3]: de borstwering vertoont plaatselijk schade door een verhoogde vochtbelasting
toelichting advies	De gevel herstellen: <ul style="list-style-type: none">- sterke beschadigde delen vervangen door de stenen uit te kappen, de stenen te vervangen door gelijkaardige stenen vermetseld met kalkmortel- het sterk beschadigde voegwerk hernemen door de voeg voldoende diep en vierkant uit te halen, het geheel te hervoegen met een kalkmortel
indicatieve hoeveelheid	Nader te bepalen
prioriteit	1-3 jaar
frequentie	Eenmalig
uit te voeren door	Aannemer voegwerken Algemene aannemer Restauratie-aannemer

Dak [2]: beschadigd metselwerk onderaan de schoorsteen.

A2019/10 Het metselwerk (plaatselijk) herstellen.

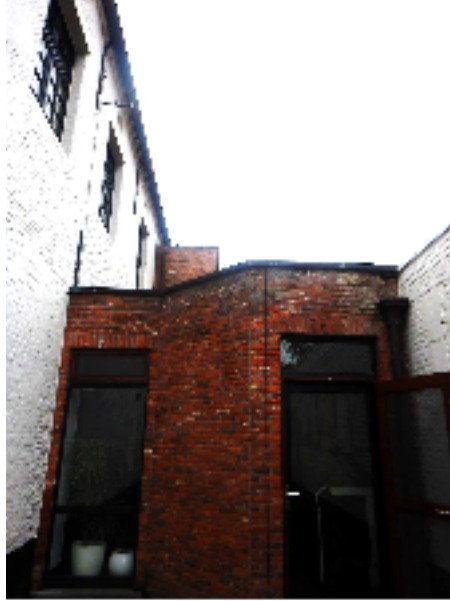
Vleugel [3]: beschadigd metselwerk in de borstwering.

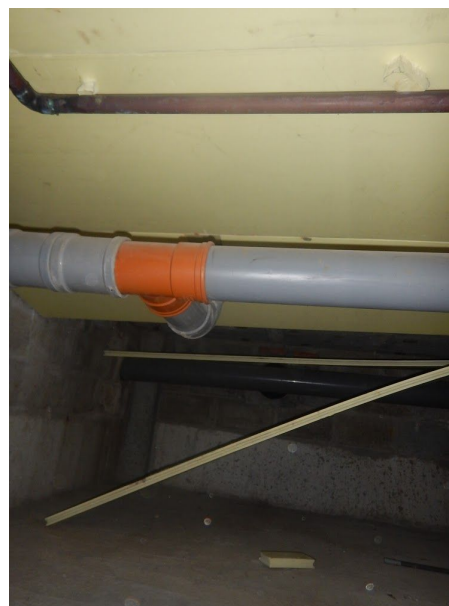
toestand	De isolatieplaten zijn deels losgekomen, waardoor ze niet meer isoleren.
indicatieve hoeveelheid	Nader te bepalen
prioriteit	3-6 jaar
frequentie	Eenmalig
uit te voeren door	Algemene aannemer

Weggefallen isolatieplaat.

A2019/04 De platen verlijmen en/of mechanisch bevestigen aan de vloer.
Draagstructuur en overspanning | kelder | beton

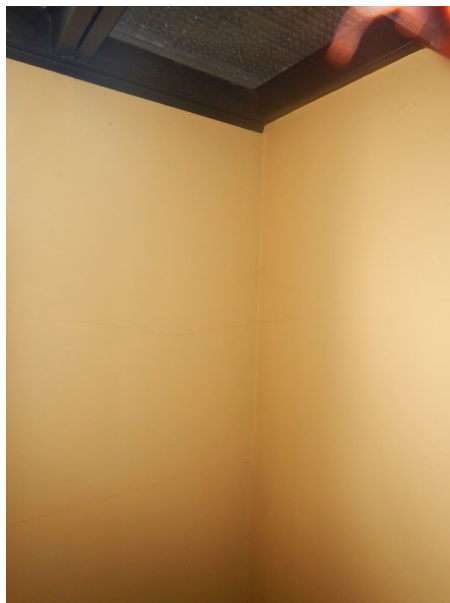
Vleugel [2] gelijkvloers.

toestand	De scheuren zijn een mogelijk gevolg van onderstaande veranderingen in de nabije omgeving of door gebreken in het gebouw: <ul style="list-style-type: none">- trillingen door bouwwerkzaamheden, verkeer,- verzakking van de bodem- later aangebracht metselwerk of betonnen ringbalken- wijzigingen in het gebruik van het gebouw
toelichting advies	De scheuren opvolgen door: <ul style="list-style-type: none">- het markeren en dateren van scheuren- het plaatsen van een gipspleister op de scheuren- het plaatsen van meetpunten of scheurimeters Bij herstel van scheuren steeds een scheuroverbruggend gaas gebruiken. Deze punten blijven scharnieren binnen het gebouw en scheuren na verloop van tijd opnieuw in. Grotere scheuren dienen ingeboet te worden.
indicatieve hoeveelheid	Nader te bepalen
prioriteit	> 6 jaar
frequentie	Eenmalig
uit te voeren door	Algemene aannemer Schilder

A2019/01 De scheuren monitoren en herstellen.

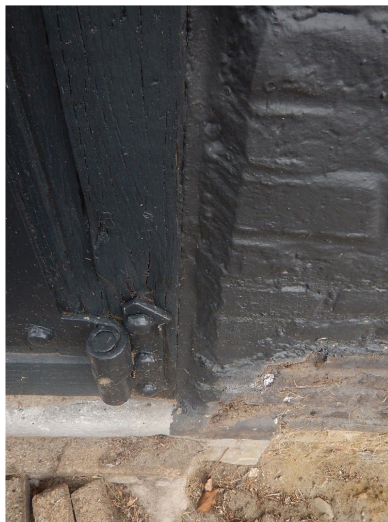
toestand	Het schrijnwerk is plaatselijk ingerot. Deze inrottingen werden niet hersteld naar aanleiding van de schilderwerken.
toelichting advies	Herstel houdt o.a. in: <ul style="list-style-type: none">- sterker ingerotte delen herstellen/vernieuwen/herschoeien- het schrijnwerk bij herstel juist te detailleren
bron	Houten buitenschrijnwerk herstellen (2016 - OF 5.2).pdf
indicatieve hoeveelheid	Nader te bepalen
prioriteit	1-3 jaar
frequentie	Eenmalig
uit te voeren door	Schrijnwerker

Inrottingen boven het scharnier.

A2019/08 Vleugel [1]: het buitenschrijnwerk herstellen.

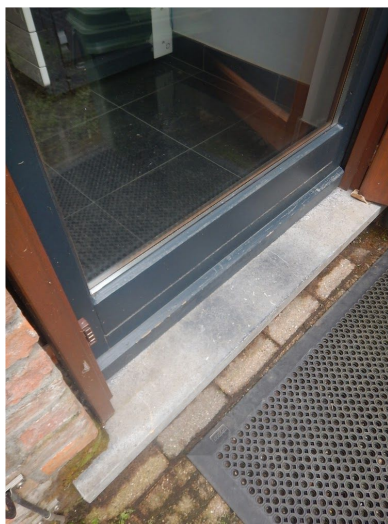
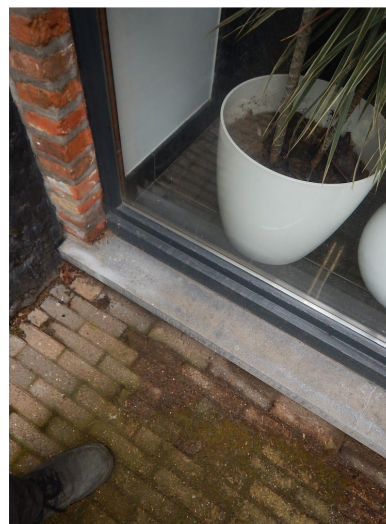
toestand	Het schilderwerk is schraal en bladdert af, vooral op de liggende delen, met versnelde verwerking van het hout tot gevolg.
toelichting advies	Het buitenschrijnwerk schilderen : <ul style="list-style-type: none">- slecht hechtende verflagen verwijderen- de houten delen schuren en ontstoffen- een grondlaag aanbrengen (gebruik steeds dampopen verfsystemen)- afschilderen in minimaal 2 lagen
bron	Onderhoud aan houten buitenschrijnwerk (2016 - OF 5.1).pdf
indicatieve hoeveelheid	Nader te bepalen
prioriteit	1-3 jaar
frequentie	Vijfjaarlijks
uit te voeren door	Schilder

A2019/15 Vleugel [3]: het buitenschrijnwerk schilderen.

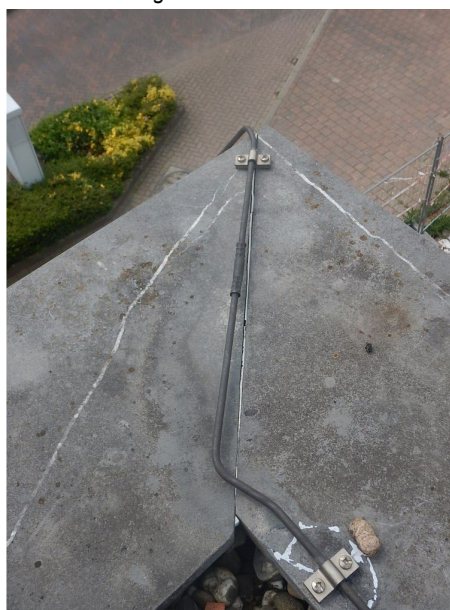
toestand	Verschillende platen zijn beschadigd en ingescheurd. Op moment van de inspectie zaten de meeste platen nog vast en was er geen gevaar op wegvallen. De platen in de westelijke hoek zijn beschadigd tijdens het slopen van het buurpand. De siliconenvoegen tussen de stenen komen los, dit leidt tot vochtdoorslag.
toelichting advies	De gevelbekleding herstellen door: <ul style="list-style-type: none">- de gebroken platen te verlijmen/vervangen- de siliconenvoegen te hernemen
indicatieve hoeveelheid	Nader te bepalen
prioriteit	1-3 jaar
frequentie	Eenmalig
uit te voeren door	Algemene aannemer

Openstaande siliconenvoeg.

A2019/12 Vleugel [2]: de gevelbekleding herstellen.

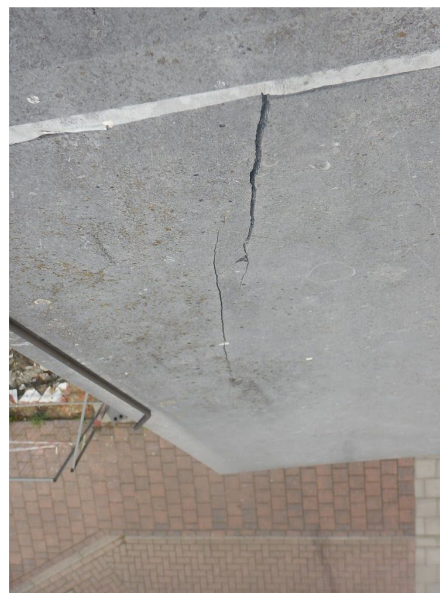
Gescheurde natuurstenen plaat.

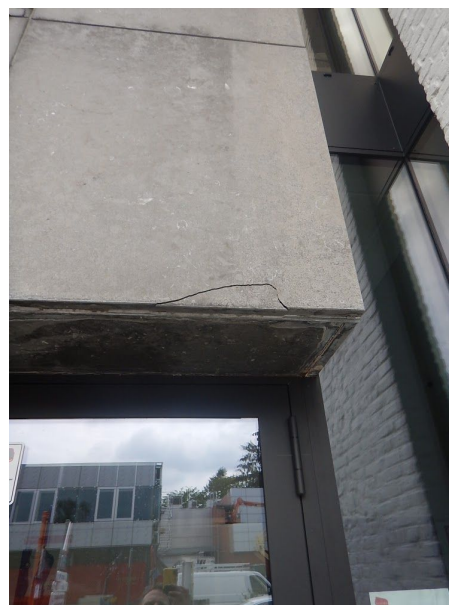
Beschadigde plaat.

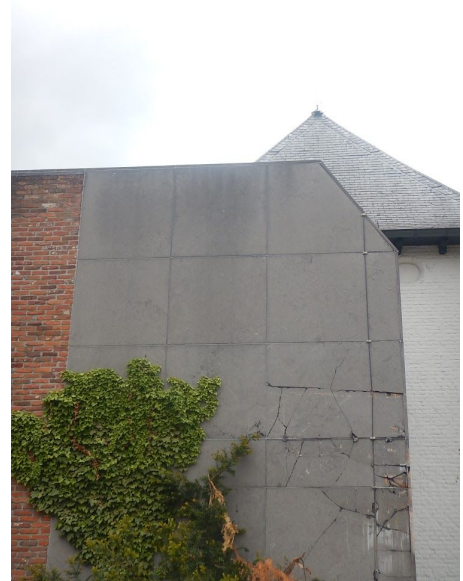
Beschadiging tijdens de afbraak van het buurpand.

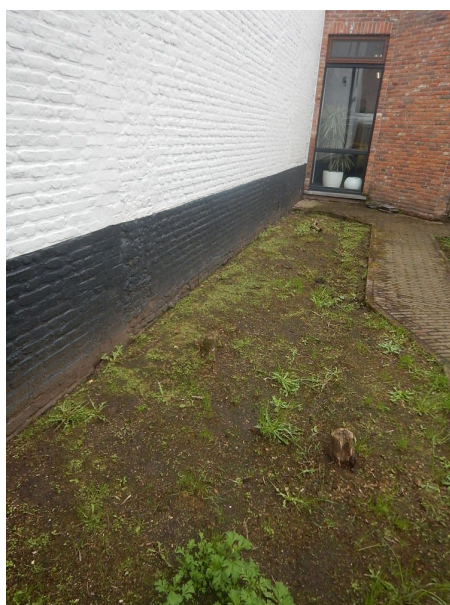
toestand	De verflaag beschermt de achterliggende muur door zelfopoffering. Op moment van de inspectie was het geheel goed geschilderd. De verflaag op de plint is sterker vochtbelast en kan eventueel versneld verweren. Vleugel [1]-zuid: de verflaag is plaatselijk beschadigd.
toelichting advies	De aanwezige verflaag reinigen, losse delen verwijderen en eventuele herstellingen aan de muur uitvoeren. Kies voor een dampopen systeem dat compatibel is met de reeds aanwezige laag. Probeer bij beschadigingen deze zo snel mogelijk te retoucheren.
indicatieve hoeveelheid	1 SOG
prioriteit	3-6 jaar
frequentie	Vijfjaarlijks
uit te voeren door	Algemene aannemer Schilder

Hogere vochtbelasting van de plint.

A2019/16 Vleugel [1]: de verflaag op de buitenmuren periodiek hernemen.

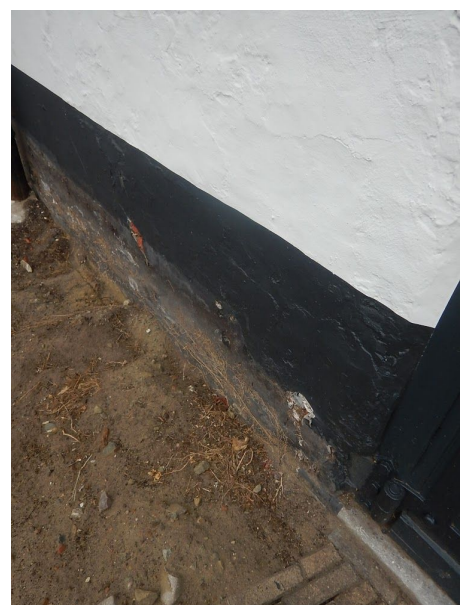
Zuid: beschadiging van de verflaag op de plint.

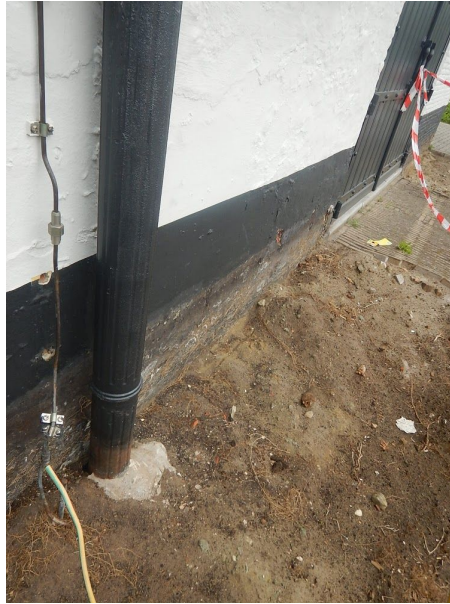
Zuid: beschadiging van de verflaag op de plint.

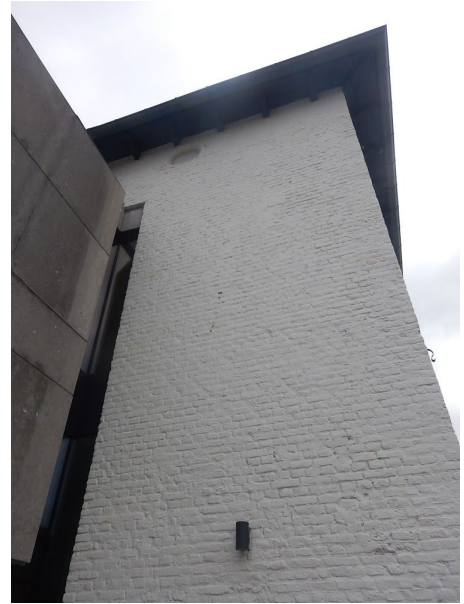
West: zeer plaatselijk onthechting van de verflaag.

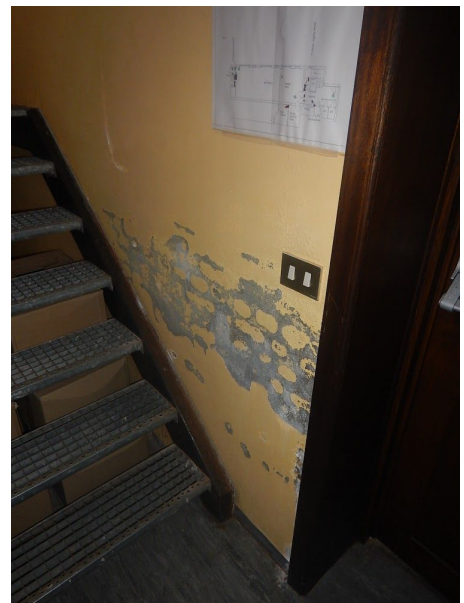
toestand De binnenbepleistering is beschadigd door:

- het gebruik van dampdichte verven en pleisters
- uittredend vocht als gevolg van doorslag en optrekkend vocht

Schade aan het pleisterwerk.

toelichting advies De bepleistering herstellen:

- na het oplossen van de lekken in de buitenschil
- na voldoende droogtijd de bepleistering herstellen en schilderen

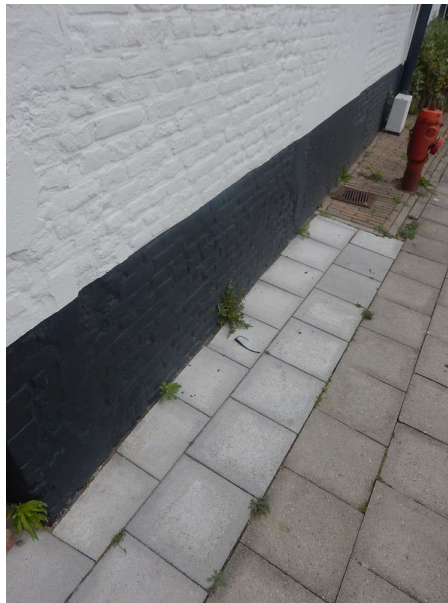
toestand Tijdens de inspectie waren er werken aan de bestrating in uitvoering. De voeg tussen de muurvoet en de bestrating stond open waardoor er planten in groeien en de muurvoet bijkomend vochtbelast wordt.

Planten in de voeg tussen de bestrating en de muurvoet.

A2019/17 De bestrating waar nodig herstellen en een mortelzoom bij de muurvoet aanbrengen.
