Asbestinventarisatetest

Augustijnenlaan 1, 2200 Herentals

Attestnummer : 20230615-000529.000

Uitgegeven op : 15.06.2023

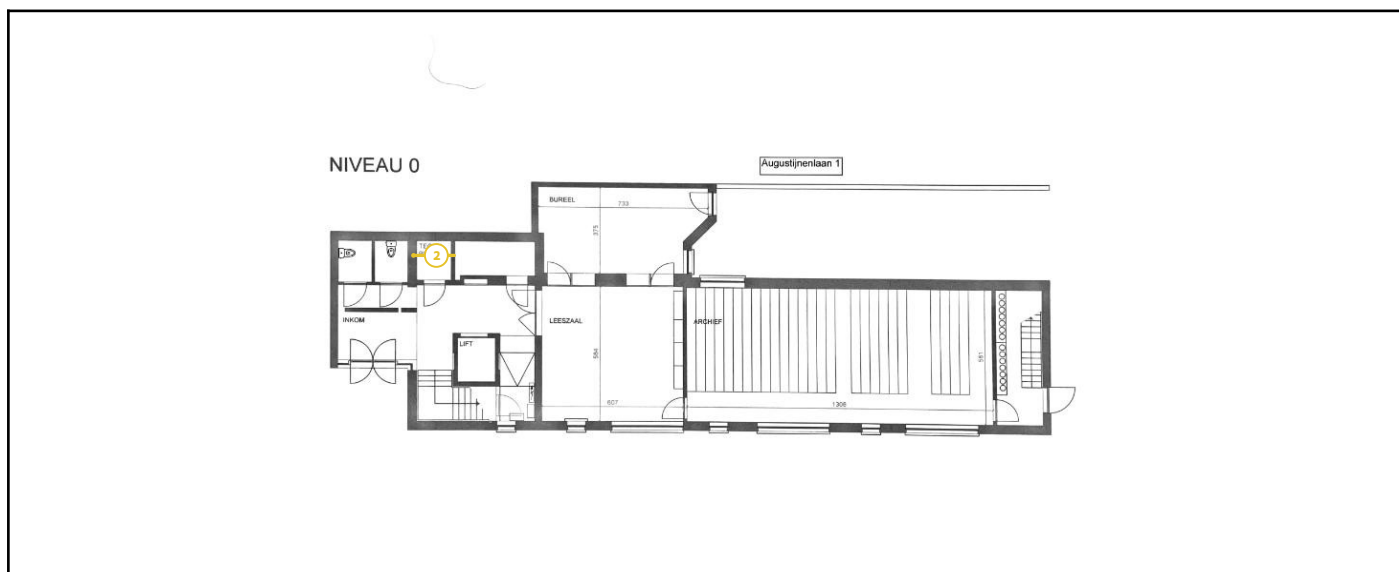
Plan 1.1: gelijkvloers plan

Beschrijving	Type	Actie
2. Cement buis 2	Asbestmateriaal	Zorgvuldig beheren

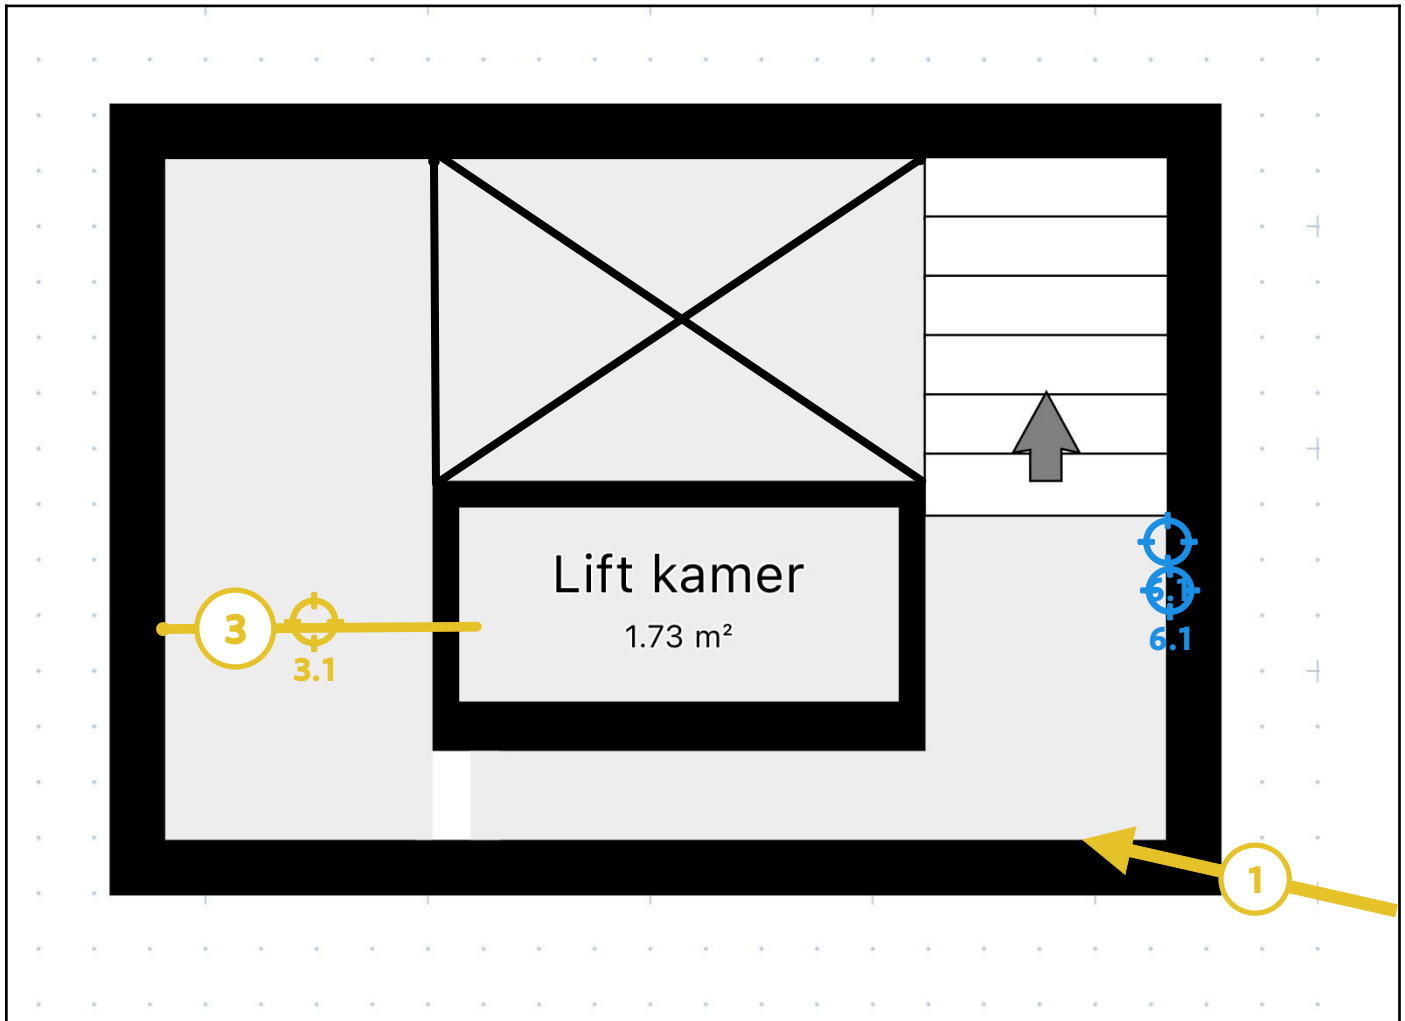
Plan 1.4: Kelder plan

Beschrijving	Type	Actie
1. Cement pijp gasleiding	Asbestmateriaal	Zorgvuldig beheren
3. Cement buis	Asbestmateriaal	Zorgvuldig beheren
3.1 Code: MM03	Puntmonster	-
6. pleisterwerk binnenwand	Geen asbest	-
6.1 Code: M001	Mengmonster	-

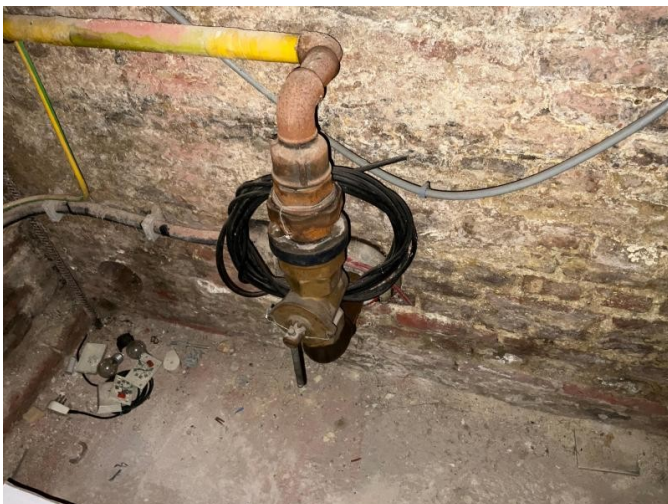
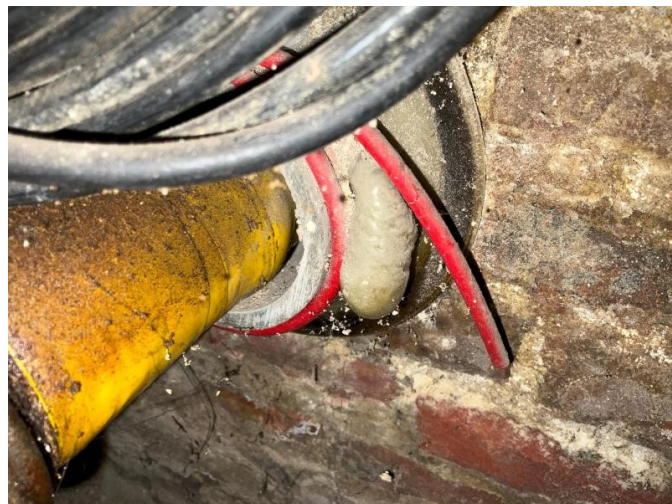
Het asbestmateriaal valt onder de mijlpaal van 2040.

Eindbeoordeling materiaalrisico	Laag materiaalrisico en/of verlaagde kans op vezelvrijgave
---------------------------------	--

Beschrijving	Cement pijp gasleiding
Omgeving	Binnen
Primaire drager	Binnenwand
Asbestmateriaal	Buis, koker, leiding, pijp, doorvoer
Bindmiddel van asbestmateriaal	Cement
Gebondenheid op basis van bindmiddel	Hecht
Hoeveelheid (lengte - omtrek - dikte - aantal)	<ul style="list-style-type: none">• 0,04 m - 24,00 cm - 0,70 cm - 1 stuk
Totaal volume	< 0,001 m ³
Eenvoudig bereikbaar	Nee <ul style="list-style-type: none">• Het asbestmateriaal is bedekt (uitgezonderd laag verf, coating, behang, kunststof, textiel) en het wegnemen van het bedekkende materiaal kan niet zonder het bedekkende materiaal te beschadigen.

Bevestigingswijze	<ul style="list-style-type: none">• Verlijmd, ingegoten, versmeerd
Identificatiemethode	Vaststelling zonder monstername
Destructieve handeling voor identificatie	Nee
Opmerking	Enkel zichtbaar gedeelte waarneembaar. Mogelijks meer aanwezig in de muur.

- Zorg voor een veilig beheer. Vermijd het beschadigen van het asbestmateriaal. Controleer de toestand jaarlijks op wijzigingen.

- Eenvoudige handelingen: mag via doe-het-zelf of door werknemer(s) met opleidingsattest eenvoudige handelingen
De asbest cement koker is hechtgebonden en bevindt zich binnen in het pand. Om de asbest toepassing te verwijderen zal deze gebroken worden. Hierdoor mag dit enkel verwijderd worden door een werknemer met opleidingsattest eenvoudige handelingen of een erkend asbestverwijderaar.

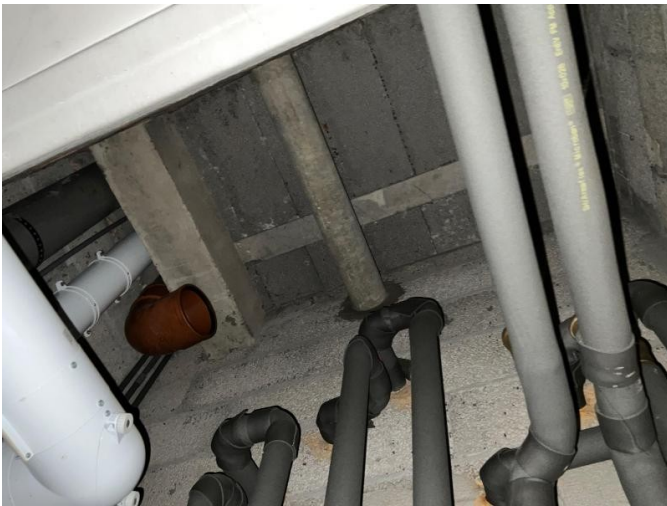
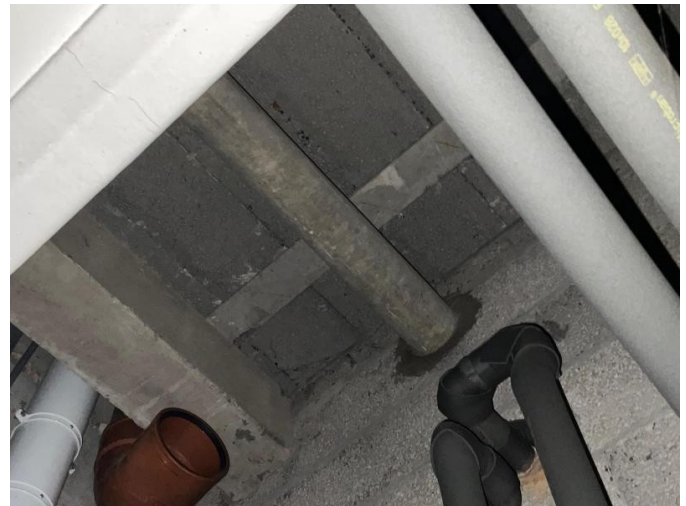
Het asbestmateriaal valt onder de mijlpaal van 2040.

Eindbeoordeling materiaalrisico	Laag materiaalrisico en/of verlaagde kans op vezelvrijgave
---------------------------------	--

Beschrijving	Cement buis 2
Omgeving	Binnen
Primaire drager	Schacht-koker (technisch)
Asbestmateriaal	Buis, koker, leiding, pijp, doorvoer
Bindmiddel van asbestmateriaal	Cement
Gebondenheid op basis van bindmiddel	Hecht
Hoeveelheid (lengte - omtrek - dikte - aantal)	<ul style="list-style-type: none">• 1,30 m - 35,00 cm - 0,50 cm - 1 stuk
Totaal volume	0,002 m ³
Eenvoudig bereikbaar	Nee <ul style="list-style-type: none">• Het asbestmateriaal is bedekt (uitgezonderd laag verf, coating, behang, kunststof, textiel) en het wegnemen van het bedekkende materiaal kan niet zonder het bedekkende materiaal te beschadigen.

Bevestigingswijze	<ul style="list-style-type: none">• Verlijmd, ingegoten, versmeerd
Identificatiemethode	Vaststelling zonder monstername
Destructieve handeling voor identificatie	Nee
Opmerking	Enkel zichtbaar gedeelte waarneembaar. Mogelijks meer aanwezig in de muur.

- Zorg voor een veilig beheer. Vermijd het beschadigen van het asbestmateriaal. Controleer de toestand jaarlijks op wijzigingen.

- Eenvoudige handelingen: mag via doe-het-zelf of door werknemer(s) met opleidingsattest eenvoudige handelingen
De asbest cement koker is hechtgebonden en bevindt zich binnen in het pand. Om de asbest toepassing te verwijderen zal deze gebroken worden. Hierdoor mag dit enkel verwijderd worden door een werknemer met opleidingsattest eenvoudige handelingen of een erkend asbestverwijderaar.

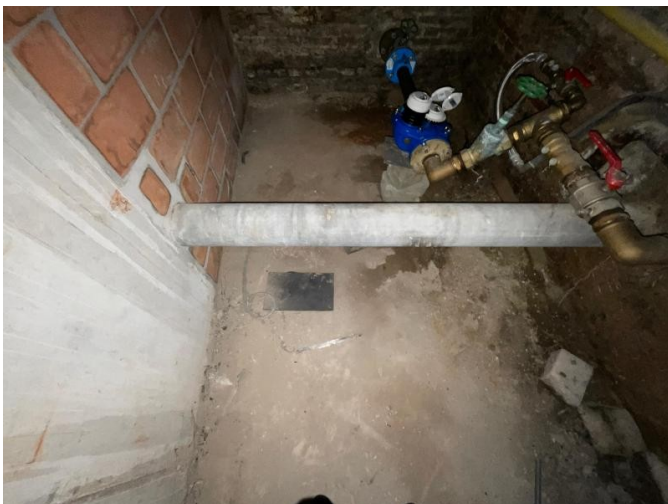
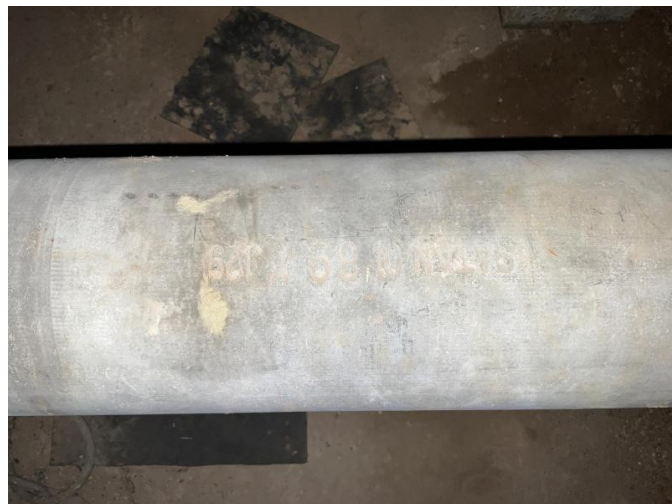
Het asbestmateriaal valt onder de mijlpaal van 2040.

Eindbeoordeling materiaalrisico	Laag materiaalrisico en/of verlaagde kans op vezelvrijgave
---------------------------------	--

#	Type	Referentie	Resultaat
3.1	Puntmonster	MM03	Chrysotiel

Beschrijving	Cement buis
Omgeving	Binnen
Primaire drager	Binnenwand
Asbestmateriaal	Buis, koker, leiding, pijp, doorvoer
Bindmiddel van asbestmateriaal	Cement
Gebondenheid op basis van bindmiddel	Hecht
Hoeveelheid (lengte - omtrek - dikte - aantal)	• 1,50 m - 45,00 cm - 0,50 cm - 1 stuk

Totaal volume	0,003 m ³
Eenvoudig bereikbaar	Nee <ul style="list-style-type: none"> Het asbestmateriaal is bedekt (uitgezonderd laag verf, coating, behang, kunststof, textiel) en het wegnemen van het bedekkende materiaal kan niet zonder het bedekkende materiaal te beschadigen.
Bevestigingswijze	<ul style="list-style-type: none"> Verlijmd, ingegoten, versmeerd
Identificatiemethode	Vaststelling met monstername
Destructieve handeling voor identificatie	Nee
Opmerking	Enkel zichtbaar gedeelte waarneembaar. Mogelijks meer aanwezig in de muur.

- Zorg voor een veilig beheer. Vermijd het beschadigen van het asbestmateriaal. Controleer de toestand jaarlijks op wijzigingen.

- Eenvoudige handelingen: mag via doe-het-zelf of door werknemer(s) met opleidingsattest eenvoudige handelingen
De asbest cement koker is hechtgebonden en bevindt zich binnen in het pand. Om de asbest toepassing te verwijderen zal deze gebroken worden. Hierdoor mag dit enkel verwijderd worden door een werknemer met opleidingsattest eenvoudige handelingen of een erkend asbestverwijderaar.

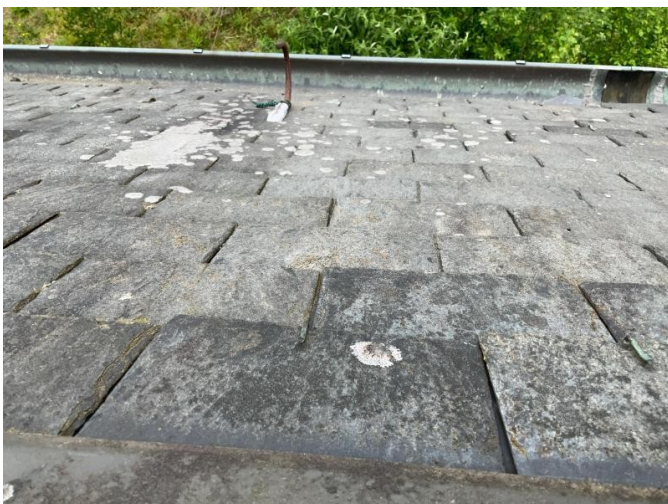
Vrije foto

Dak opgebouwd uit natuursteen leien.

Identificatiemethode	Vaststelling & expertise (niet-asbestverdacht)
Primaire drager	Schuin dak

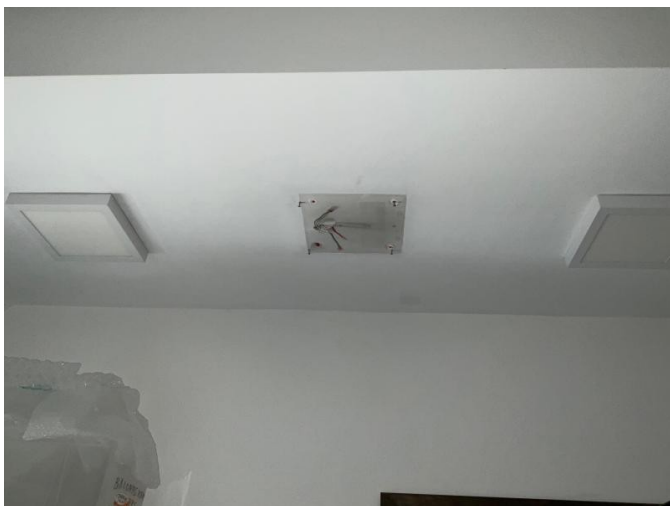
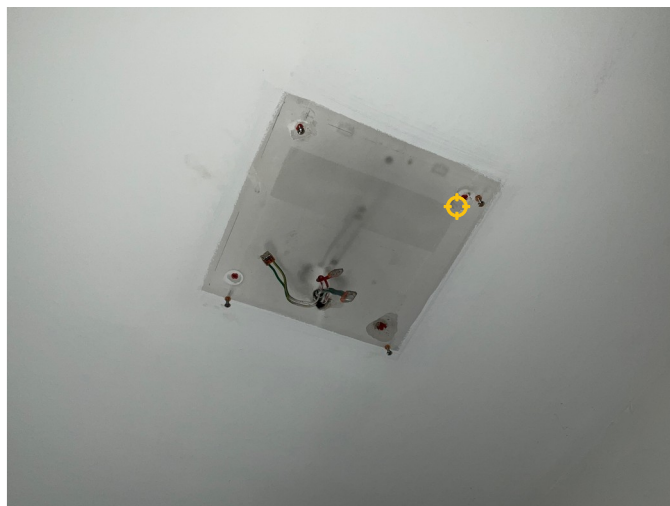
Fiche 5: Pleisterwerk plafond

Geen asbest

#	Type	Referentie	Resultaat
5.1	Mengmonster	M002	Geen asbest

Gebondenheid op basis van bindmiddel	Niet-hechtgebonden
Hoeveelheid (oppervlakte - dikte - aantal)	<ul style="list-style-type: none"> • 278,00 m² - 1,00 cm - 1 stuk
Totaal volume	2,78 m ³
Identificatiemethode	Vaststelling met monstername
Destructieve handeling voor identificatie	Nee
Opmerking	Monsternames van het pleisterwerk in een droge ruimte en trappenhal. Geen vochtige ruimtes aanwezig.

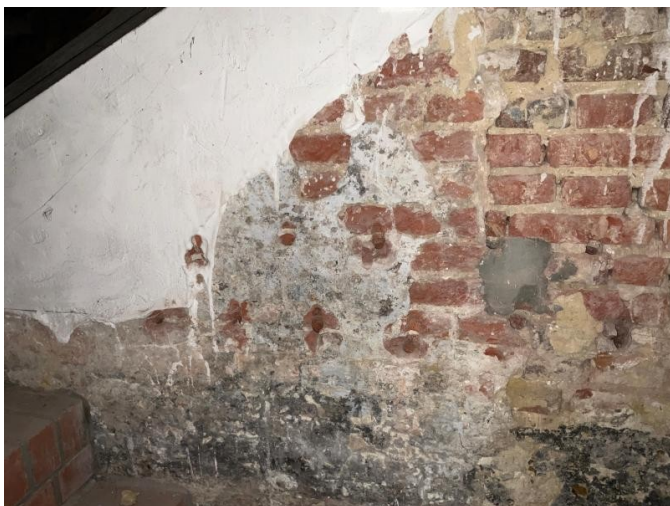
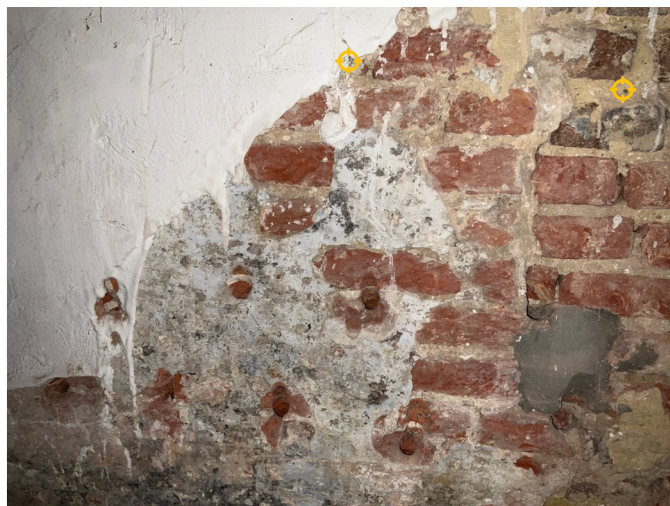
Fiche 6: pleisterwerk binnenwand

Geen asbest

#	Type	Referentie	Resultaat
6.1	Mengmonster	M001	Geen asbest

Bindmiddel van materiaal	Gips - kalk
Gebondenheid op basis van bindmiddel	Niet-hechtgebonden
Hoeveelheid (oppervlakte - dikte - aantal)	• 476,00 m ² - 1,00 cm - 1 stuk
Totaal volume	4,76 m ³
Identificatiemethode	Vaststelling met monstername
Destructieve handeling voor identificatie	Nee
Opmerking	Monsternames van het pleisterwerk in een droge ruimte en trappenhal. Geen vochtige ruimtes aanwezig.
