# 708A MUZIEKSCHOOL HERENTALS

Hikstraat 28 | 2200 Herentals

## HERBESTEMMINGSSTUDIE

Opgemaakt te Herentals | februari 2023

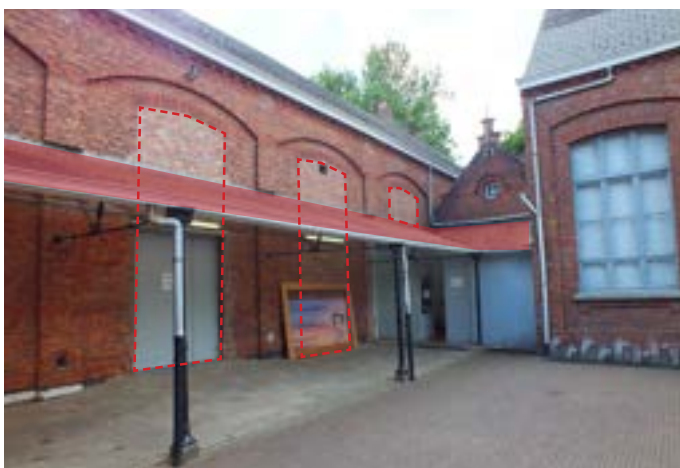
afb. 9: Gedichte gevelopeningen, gaanderij met kunststofplaten en pvc afvoeren (storend)

- Bedaking in kunststofleien (opnieuw beleggen met natuurleien in Maasdekking)
- kunststofplaten van gaanderij (opnieuw beglazen) & storende regenwaterafvoeren in pvc aan zuilen
- Niet passend vernieuwd schrijnwerk van metalen/schildersdeuren en dichtgemetste vensteropeningen
- Goot bekleed met wit pvc & herstellingen in schadelijke cementvoegen

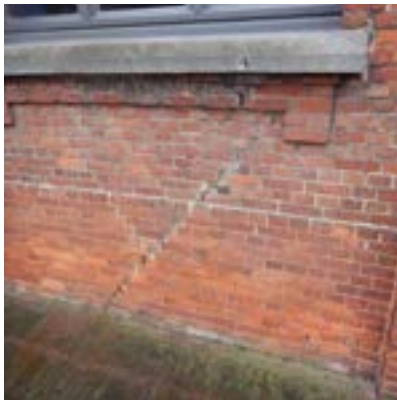
afb. 46: scheurvorming

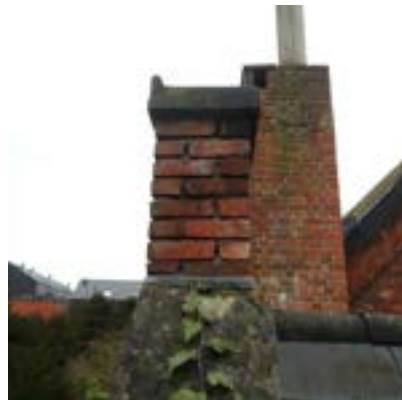
afb. 47: niet hervoeugd topstuk

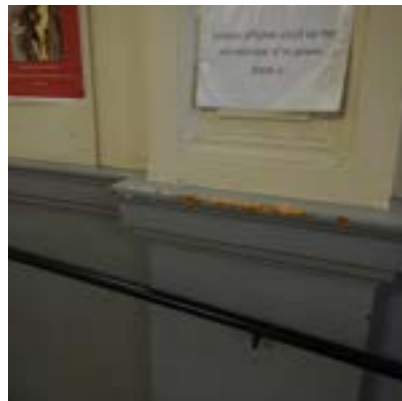
Het gebouw vertoont gebruiksschade. Probeer voor de enkele, nog aanwezige historische aankleding de nodige maatregelen te nemen om ze te beschermen.

afb. 53: gebruiksschade

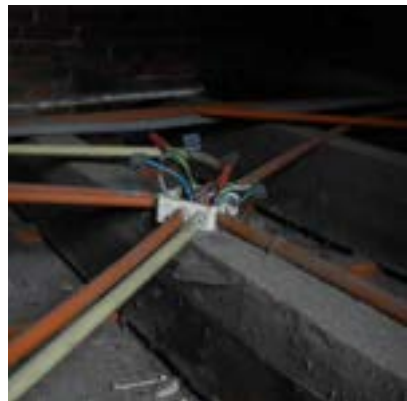
afb. 54: slordige elektrische installatie

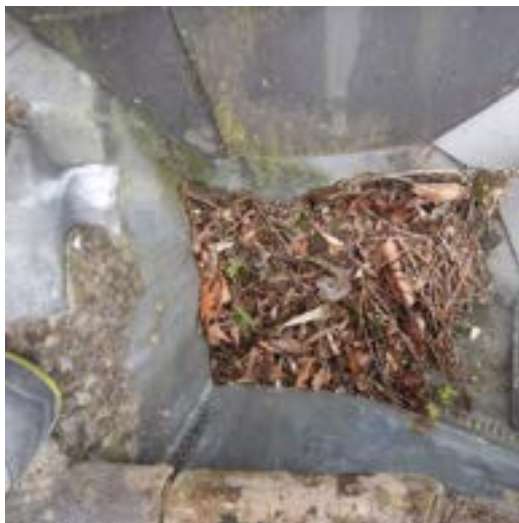
toelichting Door de vervuiling van de goten is er lokaal waterschade mogelijk aan de binnenzijde. De slechte toegankelijkheid van de zakgoten en goten ontmoedigt regulier onderhoud.

Dak [1a]-zuidoost: vervuilde zakgoot.

toestand	Algemeen zijn de goten sterk vervuild.
toelichting advies	Hoe vaak goten gekuist moeten worden, hangt af van de graad van vervuiling. In een boomrijke omgeving zullen lagere goten meermaals in het herfstseizoen leeggemaakt moeten worden. Bladvangers plaatsen in de taggaten en ze regelmatig vrijmaken. Verwijder bladafval uit goten onder asbesthoudende daken enkel als het vochtig is. Dit kan bij regenweer of door het op voorhand te bevochtigen. Doe het afval in een plastic zak, welke bij het restafval wordt gedeponereerd. Slib kan rustig doorgespoeld worden naar de riolering. Bij hergebruik moet het apart opgevangen worden en bij het restafval gedeponereerd worden.
indicatieve hoeveelheid	Nader te bepalen
prioriteit	Binnen het jaar
frequentie	2 x per jaar
uit te voeren door	Loodgieter

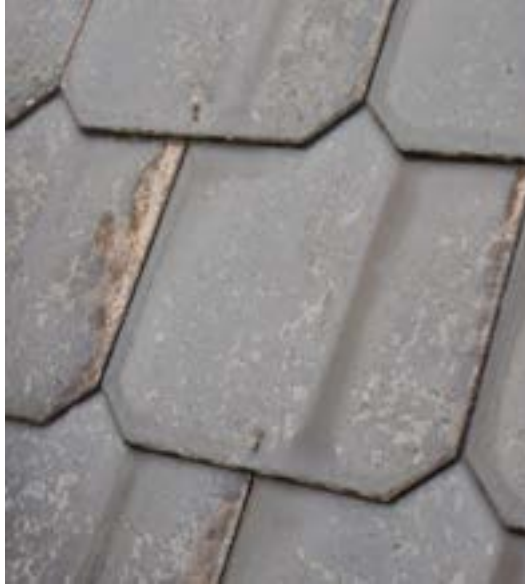
*Asbesthoudende leien.*

- het dakmateriaal is mogelijk asbesthoudend (sanering is verplicht tegen 2034);
- de noordelijke zijdes zijn sterker verweerd en bemost, waardoor er mogelijk kankerverwekkende vezel kunnen vrijkomen;
- de cementering aan de achterzijde van de topgevels scheurt in;
- dak [5]: de nokken werden niet duurzaam hersteld, maar voldoen.

- de dakbedekking verwijderen conform de huidig geldende wetgeving;
- de bebording herstellen waar nodig;
- volg de vorm en de detaillering van het historische dak;
- zorg voor een juiste detaillering bij goten, muuraansluitingen, ...;
- breng de aansluitingen voldoende hoog aan en voldoende diep in de muur. Zet de slabben vast met krammen of proppen en werk de voeg aan met een kalkmortel en
- inox leihaakjes hebben als voordeel dat ze ongevoelig zijn voor corrosie en herstellingen zijn gemakkelijker uit te voeren.

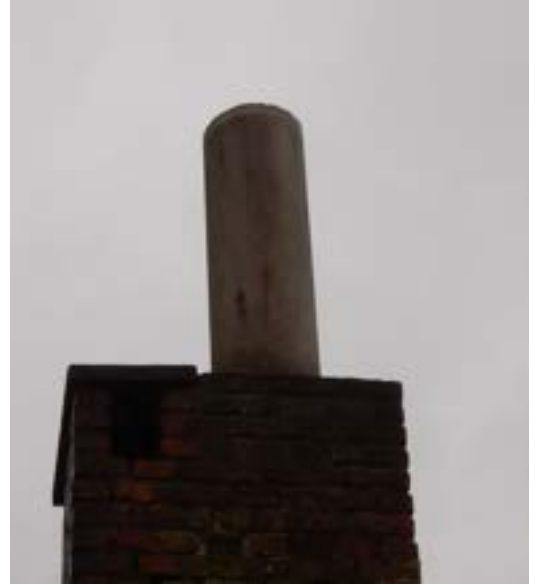
*Asbesthoudende schoorsteen.*

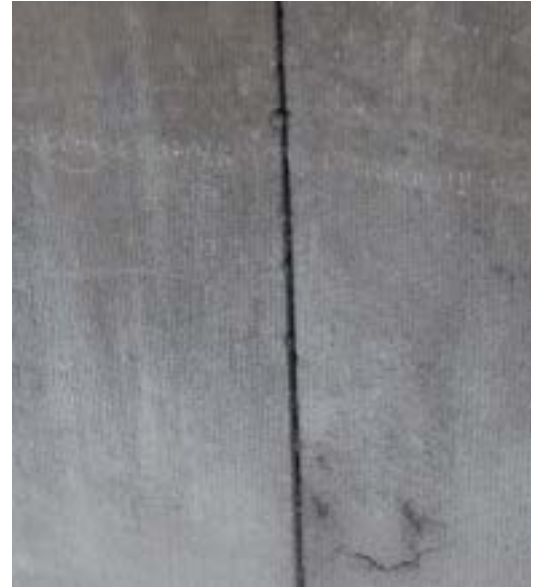
toelichting Het uitgespoeld voegwerk verzwakt het metselwerk. Dit kan leiden tot scheuren, vochtdoorslag en losse bakstenen.

*Vleugel [1]-zuid: uitgespoeld voegwerk.*

- lokale begroeiing wegnemen;
- onvakkundig aangebracht, beschadigd en uitgespoeld voegwerk hervoegen;
- deze voldoende diep en voorzichtig uithalen (min. 1,5 x breedte van de voeg);
- sterk verweerde, gescheurde of beschadigde stenen vervangen of aanwerken met een compatibele restauratiemortel;
- de voegopening reinigen en bevochtigen;
- een voegmortel gebruiken die compatibel\* is met de ondergrond en de originele mortel zo dicht mogelijk benadert;
- een proefvlak plaatsen om het resultaat goed te kunnen beoordelen en
- niet voegen onder te felle zon, bij regenweer of vrieskou.

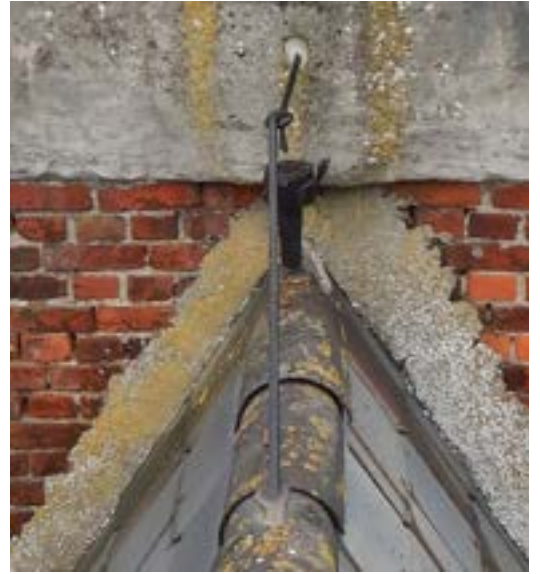
Vleugel [1a]: ijzeren anker.

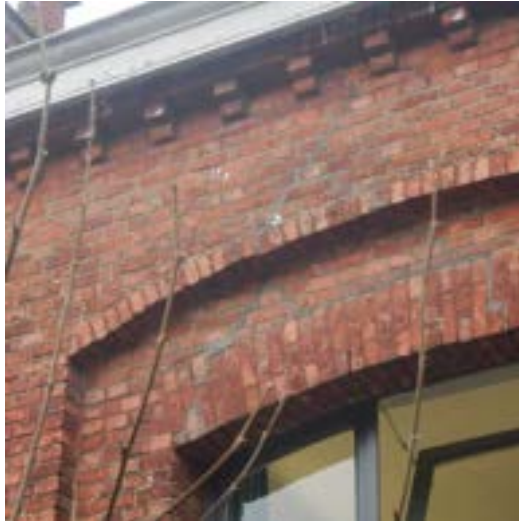
*Vleugel [2]: scheurvorming.*

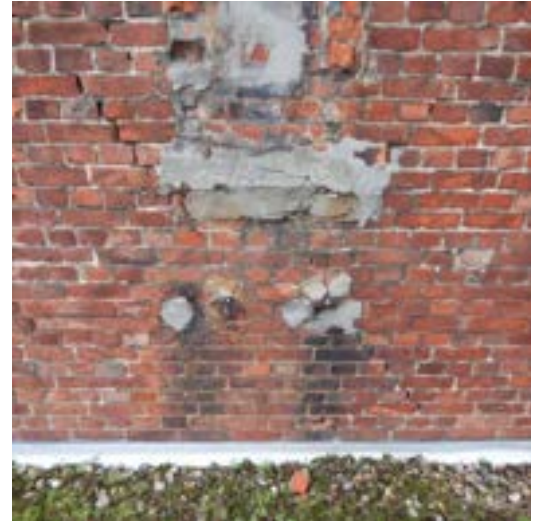
*Vleugel [2]-noord: beschadigd metselwerk.*

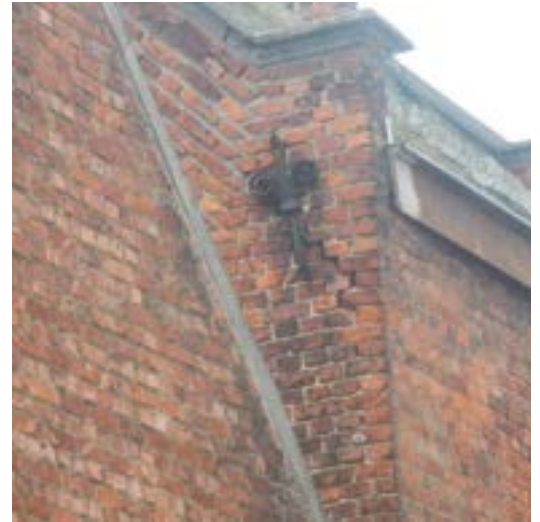
*Vleugel [3]: scheurvorming naast het anker.*

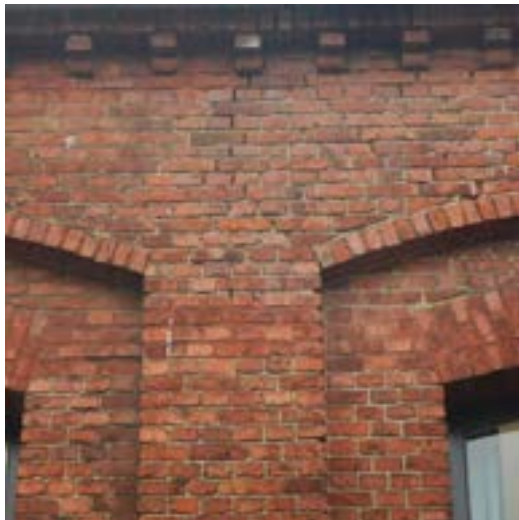
*Vleugel [2]: scheurvorming.*

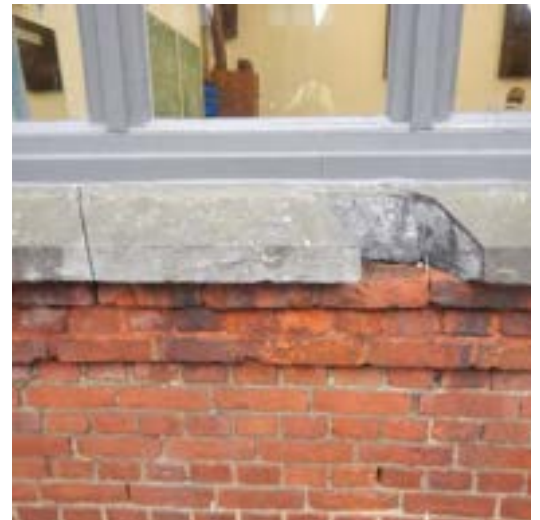
*Vleugel [3]: beschadigde natuursteen.*

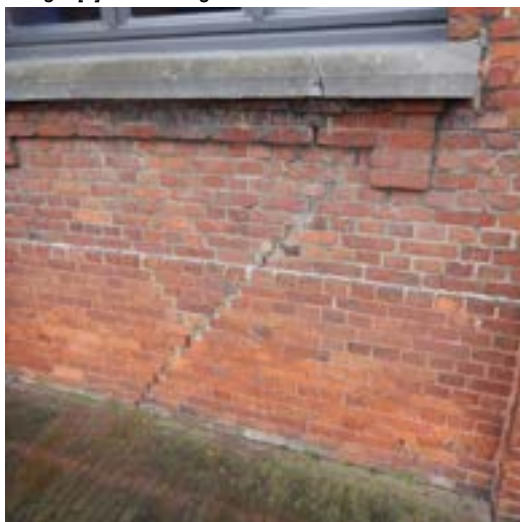
*Vleugel [3]: scheurvorming.*

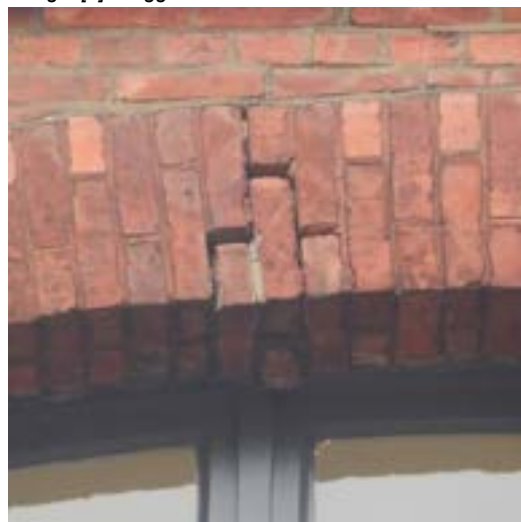
*Vleugel [3]: uitgezakte bakstenen in de strek.*

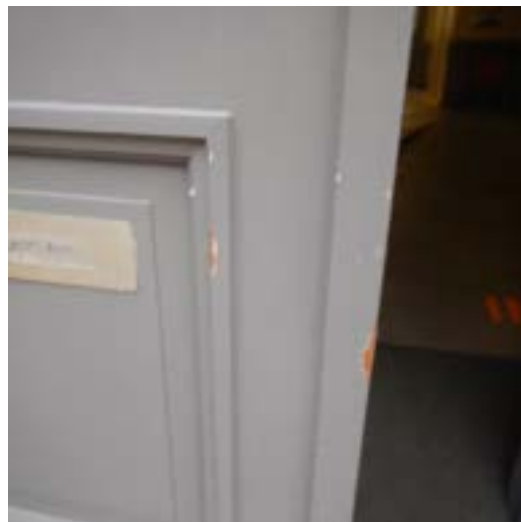
*Gebruiksschade.*

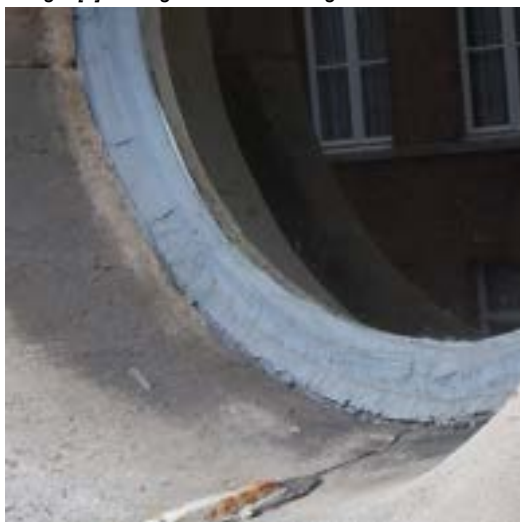
toestand Het schilderwerk is verweerd. Plaatselijk is de verflaag gebarsten waardoor het hout zeer lokaal kan inrotten. De voeg tussen het schrijnwerk en de dagkant staat open, met vochtinslag tot gevolg.  
van toepassing op ID2022/07  
toelichting advies Regelmatig onderhouden / schilderen houdt o.a. in:

*Vleugel [1]-zuid: verweerde onderkant van het raam.*

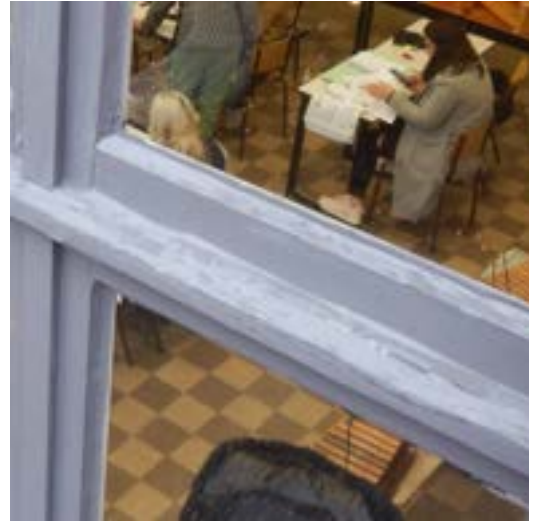
*Vleugel [3]: scheuren in de verflaag.*

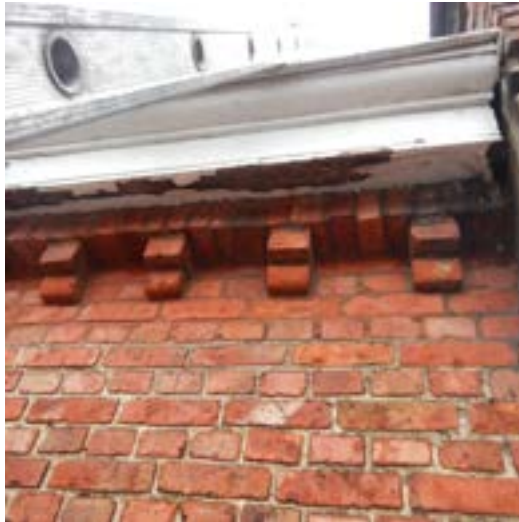
*Vleugel [3]: afbladderende verf.*

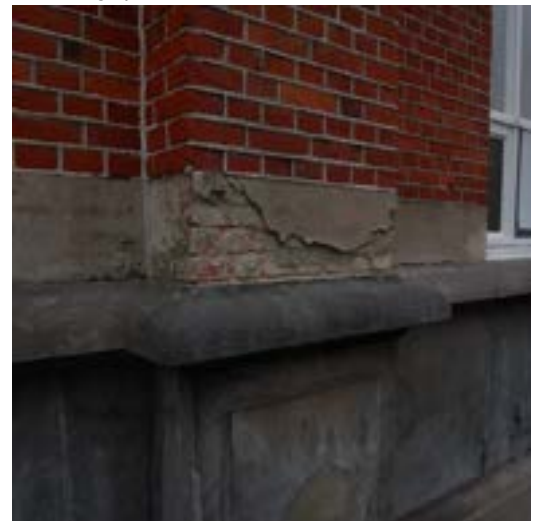
*Beschadigd pleisterwerk.*

- de aard van de pleister achterhalen;
- het schademechanisme onderzoeken en externe oorzaken wegnemen;
- structurele scheuren met een gaas overbruggen;
- een compatibele mortel gebruiken die qua eigenschappen, kleur en afwerking de originele benadert;
- er kan een bijkomend een minerale afwerking voorzien worden.

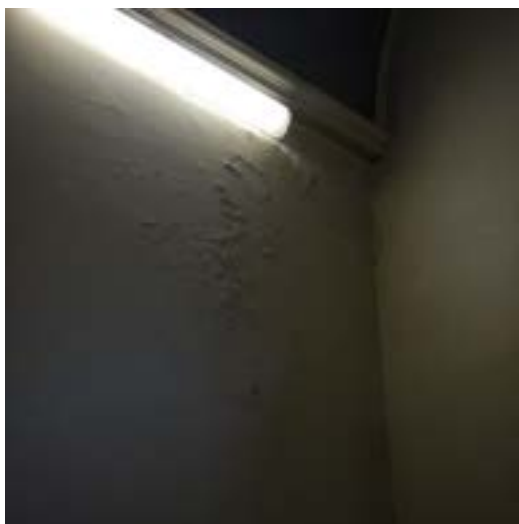
toestand Verspreid zijn er sporen van lekken en is er gebruiksschade.

*Vleugel [1]-zuidwest: vochtschade aan de binnenzijde.*

- de oorzaken van de vochtindringing wegnemen;
- de muren en plafonds voldoende laten uitdrogen;
- de pleisterschade herstellen;
- schilderen, bij voorkeur in de oorspronkelijke kleurstelling na vooronderzoek.

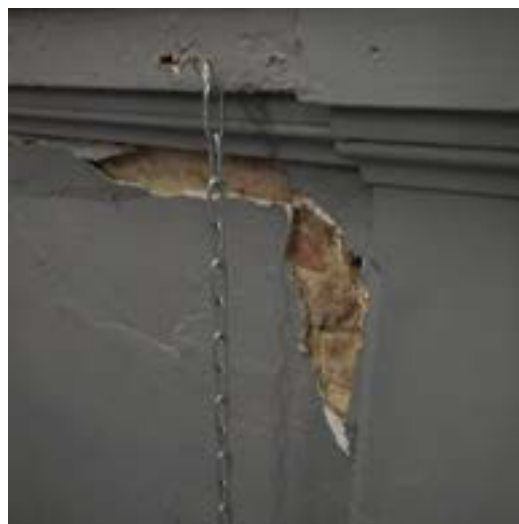
*Vleugel [1]-inkomhal: gebruiksschade.*

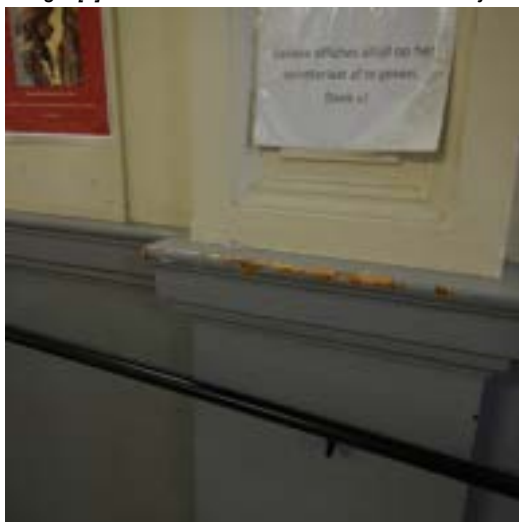
*Vleugel [1]-inkomhal: gebruiksschade.*

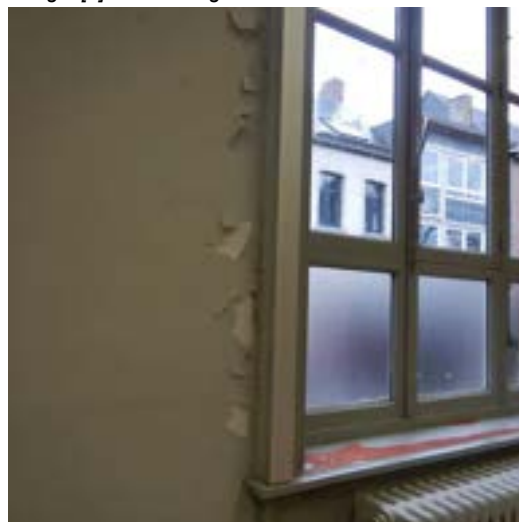
*Vleugel [1]: afbladderende verf naast één van de ramen.*
