Asbestinventarisatetest

Hikstraat 28, 2200 Herentals

Attestnummer : 20230615-000554.000

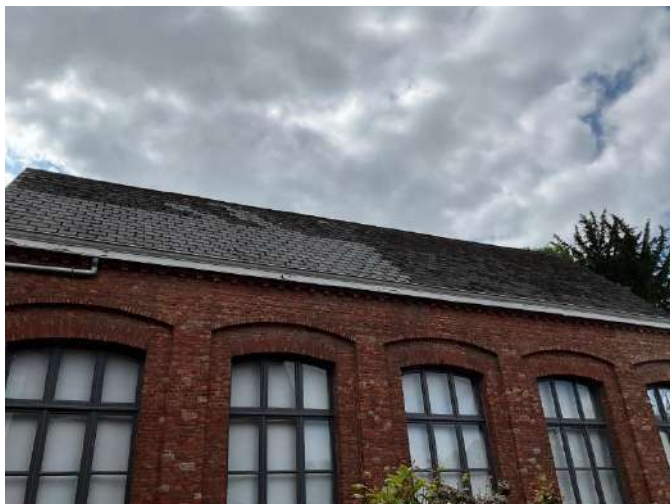
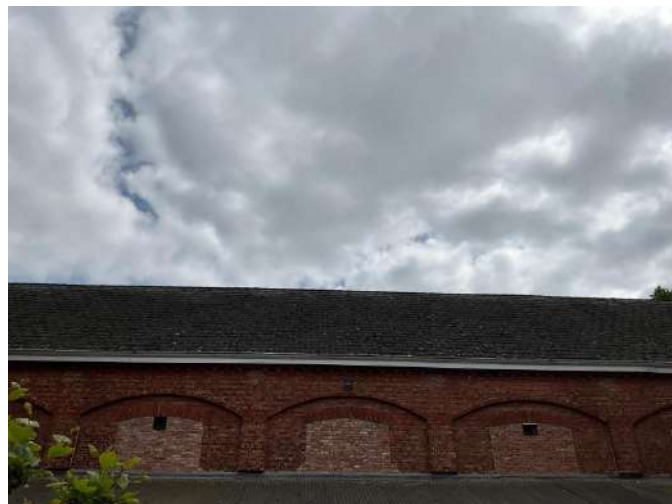
Het asbestmateriaal valt onder de mijlpaal van 2034.

Verwijderen

Eindbeoordeling materiaalrisico	Verhoogd materiaalrisico en/of verhoogde kans op vezelvrijgave
---------------------------------	--

Gebondenheid	Categorie 1: hechtgebonden in oorsprong
Asbestsoort (vezeltype)	Alleen chrysotiel
Asbestconcentratie	Laag (< 50%)
Afschermingsgraad van het gehele materiaal	Geheel of deels vrij aan de buitenlucht
Toestand van het materiaal	Matig beschadigd, matig verweerd

Beschrijving	Kunstleien
Omgeving	Buiten
Primaire drager	Schuin dak
Asbestmateriaal	Dak- en gevelbekleding - Lei, shingle
Bindmiddel van asbestmateriaal	Cement
Gebondenheid op basis van bindmiddel	Hecht
Hoeveelheid (oppervlakte - aantal)	• 986,00 m ² - 1 stuk
Totale oppervlakte	986,00 m ²
Eenvoudig bereikbaar	Ja

- Zorg voor een veilig beheer. Vermijd het beschadigen van het asbestmateriaal. Controleer de toestand jaarlijks op wijzigingen.

- Eenvoudige handelingen: mag via doe-het-zelf of door werknemer(s) met opleidingsattest eenvoudige handelingen
Leien zijn hechtgebonden en bevinden zich in de buitenlucht. Als particulier mag men enkel beschadigde asbest toepassingen verwijderen in de buitenlucht, indien er niemand anders in de buurt is en de asbest toepassing niet verder beschadigd geraakt (doe-het-zelf pakketten). Indien de asbest toepassing enkel kan verwijderd worden door er verdere beschadiging aan toe te brengen laat men dit door een werknemer met opleidingsattest eenvoudige handelingen uitvoeren. Door de grote hoeveelheid van de asbest toepassing en de moeilijk bereikbare locatie wordt er aangeraden om dit eveneens door een werknemer met opleidingsattest eenvoudige handelingen te laten verwijderen of een erkend asbestverwijderaar.

- Eenvoudige handelingen: enkel door erkend asbestverwijderaar
Zie: Eenvoudige handelingen: mag via doe-het-zelf of door werknemer(s) met opleidingsattest eenvoudige handelingen.

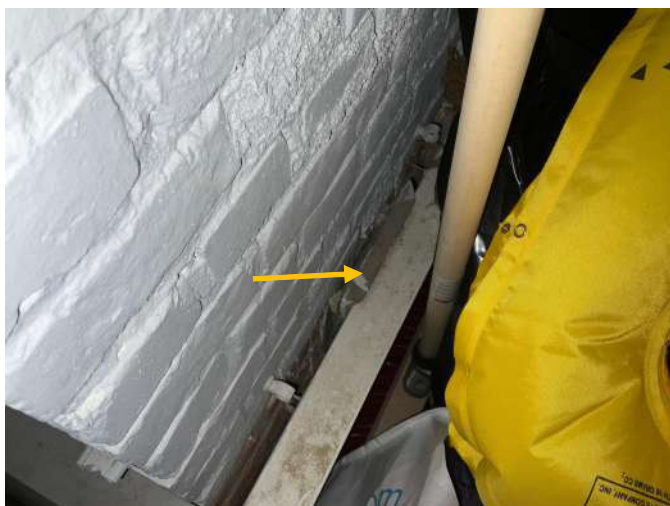
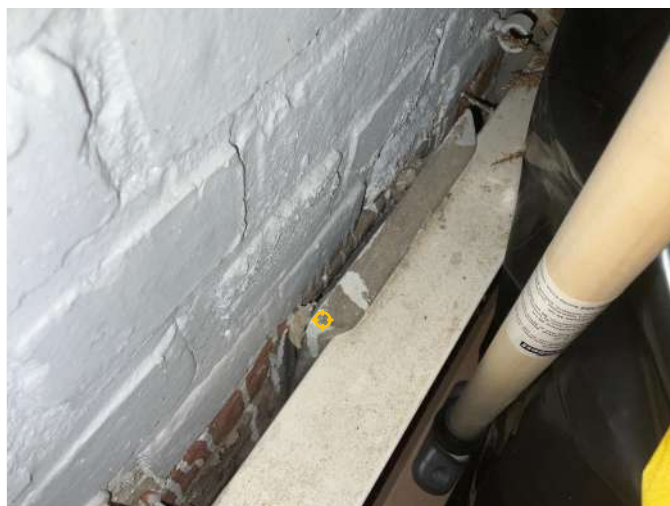
Het asbestmateriaal valt onder de mijlpaal van 2040.

Verwijderen

Eindbeoordeling materiaalrisico	Verhoogd materiaalrisico en/of verhoogde kans op vezelvrijgave
---------------------------------	--

Gebondenheid	Categorie 1: hechtgebonden in oorsprong
Asbestsoort (vezeltype)	Crocidoliet aanwezig
Asbestconcentratie	Laag (< 50%)
Afschermingsgraad van het gehele materiaal	Geheel of deels (ook) vrij aan de binnenlucht
Toestand van het materiaal	Licht beschadigd, licht verweerd. Intact materiaal type Pical – asbestboard of categorie III 'gebondenheid'

#	Type	Referentie	Resultaat
2.1	Puntmonster	MM04	Crocidoliet, Chrysotiel

Beschrijving	Schouwkast
Omgeving	Binnen
Primaire drager	Wandopening verticaal (raam, deur, ...)
Asbestmateriaal	Brandwerende afsluiting (prefab geheel) - Luik
Bindmiddel van asbestmateriaal	Cement
Gebondenheid op basis van bindmiddel	Hecht
Hoeveelheid (gewicht - aantal)	• 2,00 kg - 1 stuk

- Zorg voor een veilig beheer. Vermijd het beschadigen van het asbestmateriaal. Controleer de toestand jaarlijks op wijzigingen.

- Eenvoudige handelingen: mag via doe-het-zelf of door werknemer(s) met opleidingsattest eenvoudige handelingen
De asbest schouwkast is hechtgebonden en bevindt zich binnen in het pand. Indien deze niet beschadigd is en niet verder beschadigd gerakt tijdens het verwijderen mag dit door de particulier zelf verwijderd worden (doe-het-zelf pakketten).

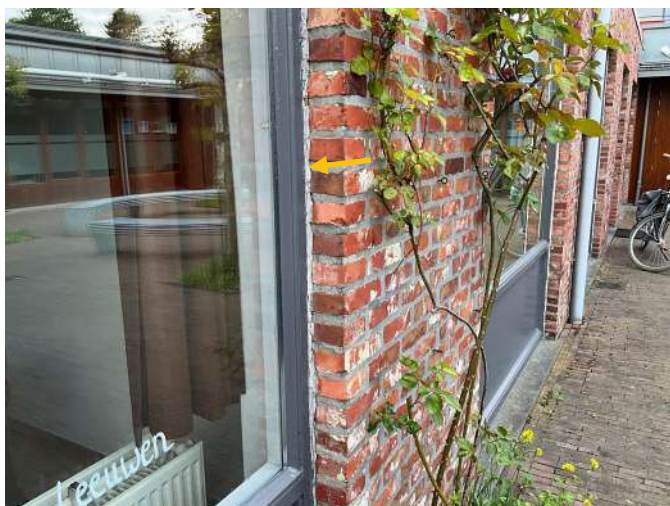
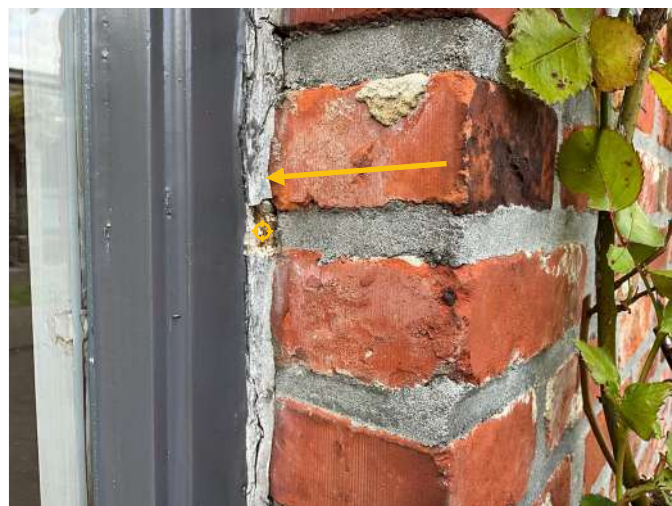
Het asbestmateriaal valt onder de mijlpaal van 2040.

Verwijderen

Eindbeoordeling materiaalrisico	Verhoogd materiaalrisico en/of verhoogde kans op vezelvrijgave
---------------------------------	--

Gebondenheid	Categorie 1: hechtgebonden in oorsprong
Asbestsoort (vezeltype)	Alleen chrysotiel
Asbestconcentratie	Laag (< 50%)
Afschermingsgraad van het gehele materiaal	Geheel of deels vrij aan de buitenlucht
Toestand van het materiaal	Matig beschadigd, matig verweerd

#	Type	Referentie	Resultaat
3.1	Mengmonster	MM06	Chrysotiel

Beschrijving	Mastiek ramen
Omgeving	Buiten
Primaire drager	Wandopening verticaal (raam, deur, ...)
Asbestmateriaal	In-situ afwerkingslagen - Pasta, stopverf, voegsel, stopsel, vulsel, mastiek, kitten, ...
Bindmiddel van asbestmateriaal	Kitten, mastiek, pasta
Gebondenheid op basis van bindmiddel	Hecht
Hoeveelheid (gewicht - aantal)	• 2,00 kg - 1 stuk

- Zorg voor een veilig beheer. Vermijd het beschadigen van het asbestmateriaal. Controleer de toestand jaarlijks op wijzigingen.
- Verwijder dit asbestmateriaal zo snel mogelijk. Volg de toestand goed op.

- Eenvoudige handelingen: mag via doe-het-zelf of door werknemer(s) met opleidingsattest eenvoudige handelingen
De mastiek is hechtgebonden en bevindt zich in de buitenlucht. Als particulier mag men de asbest toepassing zelf verwijderen. (doe-het-zelf pakketten)

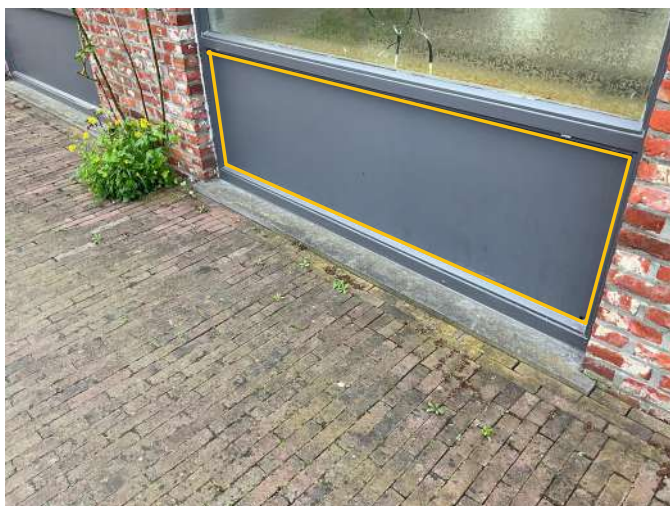
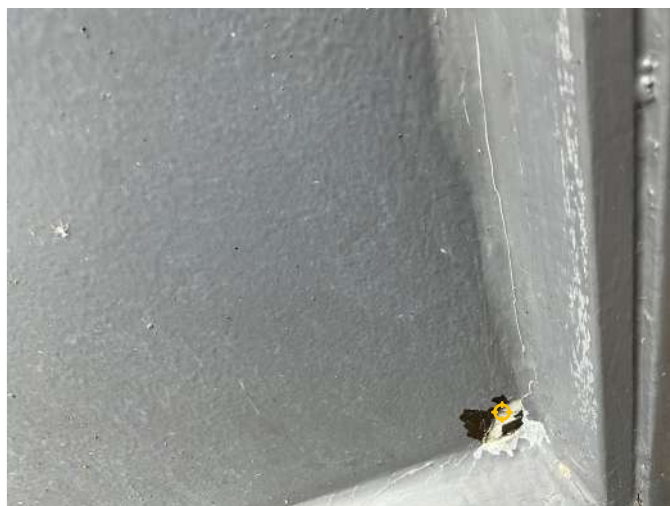
Het asbestmateriaal valt onder de mijlpaal van 2040.

Zorgvuldig beheren

Eindbeoordeling materiaalrisico	Laag materiaalrisico en/of verlaagde kans op vezelvrijgave
---------------------------------	--

Gebondenheid	Categorie 1: hechtgebonden in oorsprong
Asbestsoort (vezeltype)	Alleen chrysotiel
Asbestconcentratie	Laag (< 50%)
Afschermingsgraad van het gehele materiaal	Geheel of deels vrij aan de buitenlucht
Toestand van het materiaal	Licht beschadigd, licht verweerd. Intact materiaal type Pical – asbestboard of categorie III 'gebondenheid'

#	Type	Referentie	Resultaat
4.1	Puntmonster	MM07	Chrysotiel

Beschrijving	Glasal platen
Omgeving	Grenst aan binnen- en buitenlucht
Primaire drager	Wandopening verticaal (raam, deur, ...)
Asbestmateriaal	Plaat, paneel, tablet - Geëmailleerd, type Glasal
Bindmiddel van asbestmateriaal	Cement
Gebondenheid op basis van bindmiddel	Hecht

- Zorg voor een veilig beheer. Vermijd het beschadigen van het asbestmateriaal. Controleer de toestand jaarlijks op wijzigingen.

- Eenvoudige handelingen: mag via doe-het-zelf of door werknemer(s) met opleidingsattest eenvoudige handelingen
De glasal platen zijn hechtgebonden en bevinden zich in de buitenlucht. Als particulier mag men enkel beschadigde asbest toepassingen verwijderen in de buitenlucht, indien er niemand anders in de buurt is en de asbest toepassing niet verder beschadigd geraakt. Hierdoor wordt er aangeraden om dit te laten verwijderen door een werknemer met opleidingsattest eenvoudige handelingen of een erkend asbestverwijderaar.

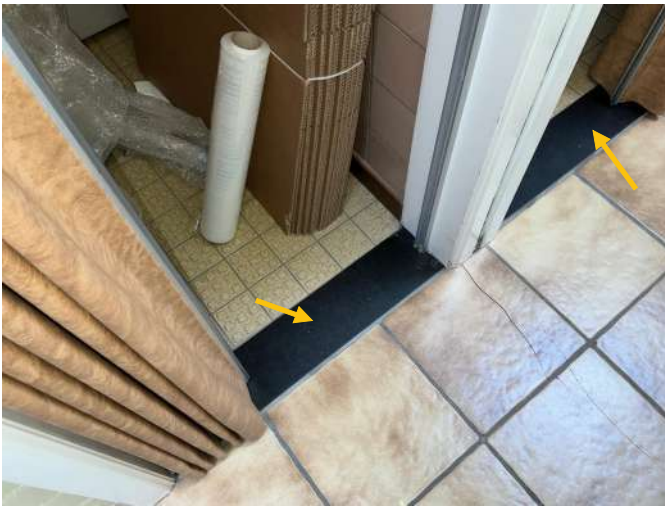
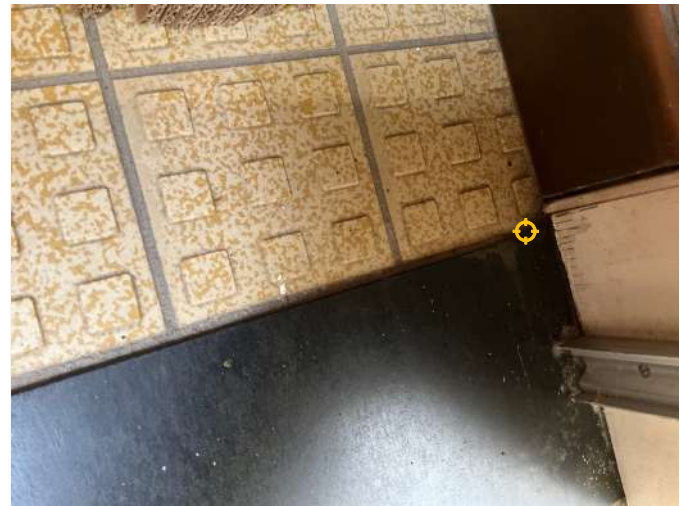
Het asbestmateriaal valt onder de mijlpaal van 2040.

Zorgvuldig beheren

Eindbeoordeling materiaalrisico	Zeer laag materiaalrisico en/of zeer lage kans op vezelvrijgave
---------------------------------	---

Gebondenheid	Categorie 1: hechtgebonden in oorsprong
Asbestsoort (vezeltype)	Alleen chrysotiel
Asbestconcentratie	Laag (< 50%)
Afschermingsgraad van het gehele materiaal	Geheel of deels (ook) vrij aan de binnenlucht
Toestand van het materiaal	Onbeschadigd, niet verweerd

#	Type	Referentie	Resultaat
5.1	Puntmonster	MM03	Chrysotiel

Beschrijving	Dorpels
Omgeving	Binnen
Primaire drager	Vloer-plafondopening (luik, ...)
Asbestmateriaal	Plaat, paneel, tablet - Type Massal
Bindmiddel van asbestmateriaal	Cement
Gebondenheid op basis van bindmiddel	Hecht
Hoeveelheid (oppervlakte - dikte - aantal)	<ul style="list-style-type: none">• 0,10 m² - 2,00 cm - 6 stuks• 0,16 m² - 2,00 cm - 7 stuks

- Zorg voor een veilig beheer. Vermijd het beschadigen van het asbestmateriaal. Controleer de toestand jaarlijks op wijzigingen.

- Eenvoudige handelingen: mag via doe-het-zelf of door werknemer(s) met opleidingsattest eenvoudige handelingen
De dorpels zijn hechtgebonden en bevinden zich binnen in het pand. Indien de dorpels niet beschadigd zijn en niet verder beschadigd geraken tijdens het verwijderen mag dit door de particulier zelf verwijderd worden (doe-het-zelf pakketten).

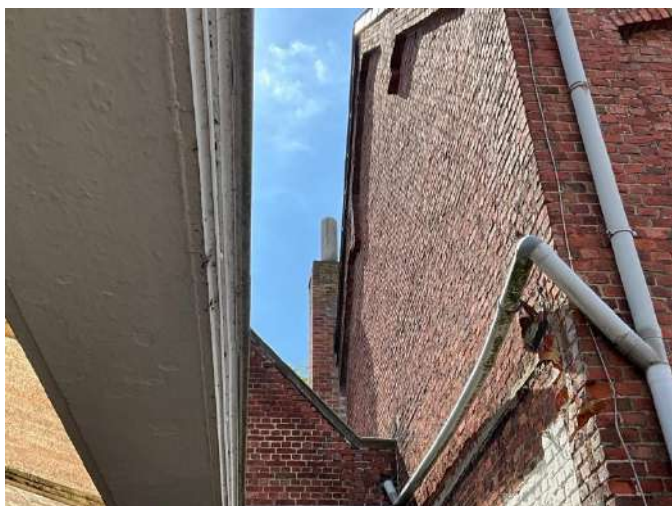
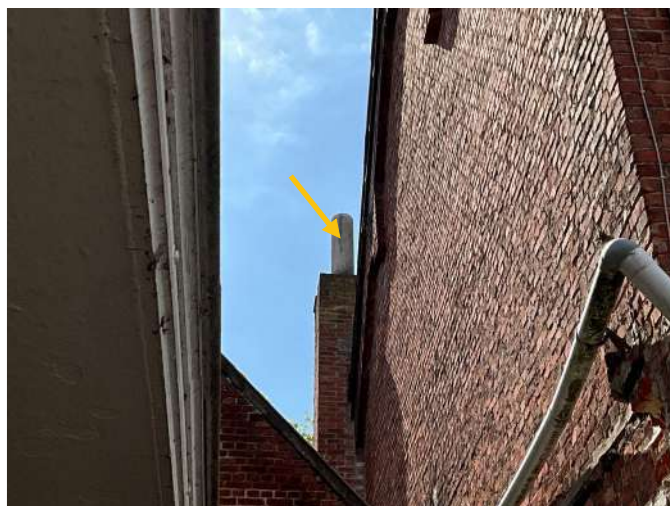
Het asbestmateriaal valt onder de mijlpaal van 2040.

Zorgvuldig beheren

Eindbeoordeling materiaalrisico	Laag materiaalrisico en/of verlaagde kans op vezelvrijgave
---------------------------------	--

Gebondenheid	Categorie 1: hechtgebonden in oorsprong
Asbestsoort (vezeltype)	Alleen chrysotiel
Asbestconcentratie	Laag (< 50%)
Afschermingsgraad van het gehele materiaal	Geheel of deels vrij aan de buitenlucht
Toestand van het materiaal	Licht beschadigd, licht verweerd. Intact materiaal type Pical – asbestboard of categorie III 'gebondenheid'

Beschrijving	Cement schouw
Omgeving	Buiten
Primaire drager	Schuin dak
Asbestmateriaal	Buis, koper, leiding, pijp, doorvoer
Bindmiddel van asbestmateriaal	Cement
Gebondenheid op basis van bindmiddel	Hecht
Hoeveelheid (lengte - omtrek - dikte - aantal)	• 1,50 m - 60,00 cm - 1,50 cm - 2 stuks
Totaal volume	0,027 m ³
Eenvoudig bereikbaar	Ja

Bevestigingswijze	<ul style="list-style-type: none">• Verlijmd, ingegoten, versmeerd
Identificatiemethode	Vaststelling zonder monstername
Destructieve handeling voor identificatie	Nee
Opmerking	2 schouwen zichtbaar.

- Zorg voor een veilig beheer. Vermijd het beschadigen van het asbestmateriaal. Controleer de toestand jaarlijks op wijzigingen.

- Eenvoudige handelingen: mag via doe-het-zelf of door werknemer(s) met opleidingsattest eenvoudige handelingen
De asbest cement koker is hechtgebonden en bevindt zich in de buitenlucht. Als particulier mag men enkel beschadigde asbest toepassingen verwijderen in de buitenlucht, indien er niemand anders in de buurt is en de asbest toepassing niet verder beschadigd geraakt. Hierdoor wordt er aangeraden om dit te laten verwijderen door een werknemer met opleidingsattest eenvoudige handelingen of een erkend asbestverwijderaar.

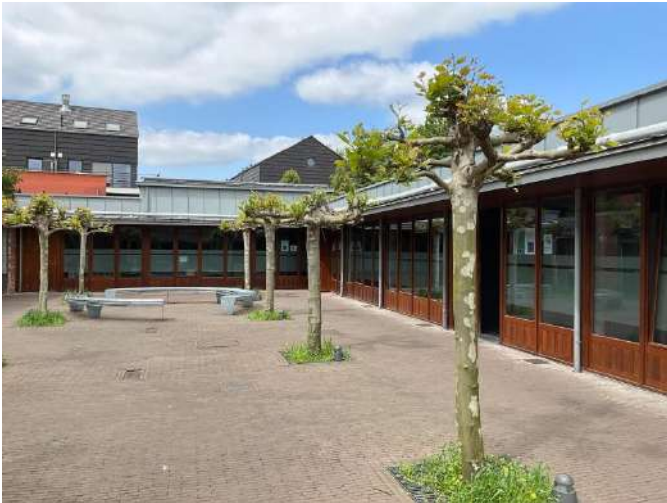
Situeringfoto

Uitgesloten van inspectie

Bouwjaar: 2006

Constructies gebouwd vanaf 2001 moeten niet onderzocht worden

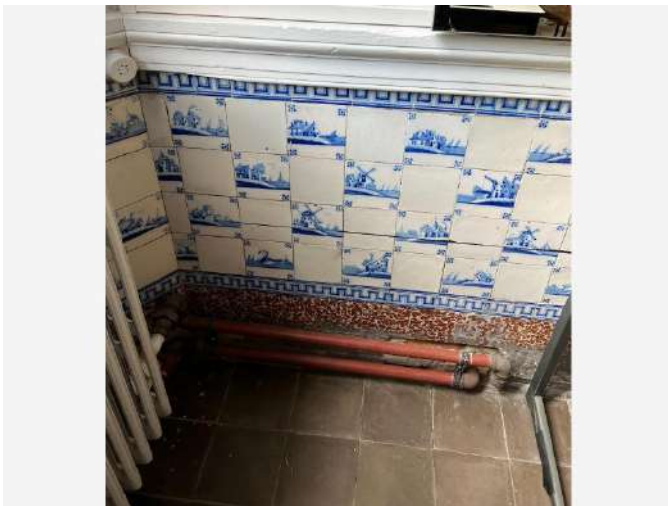
Vrije foto

Mogelijks verdachte wandtegellijm. Deze is niet waarneembaar.

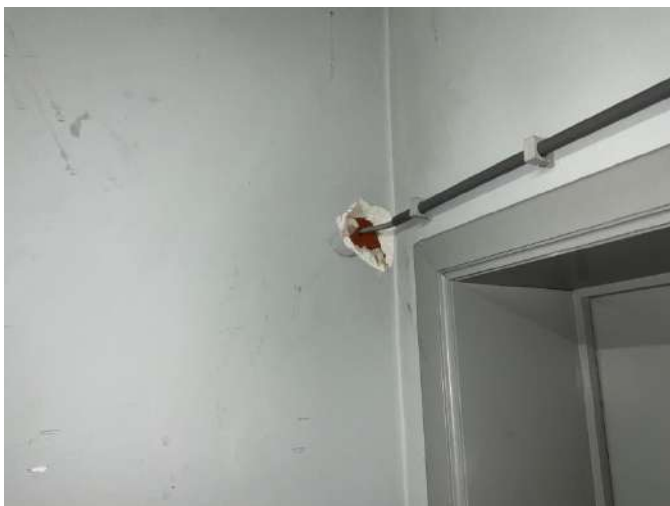
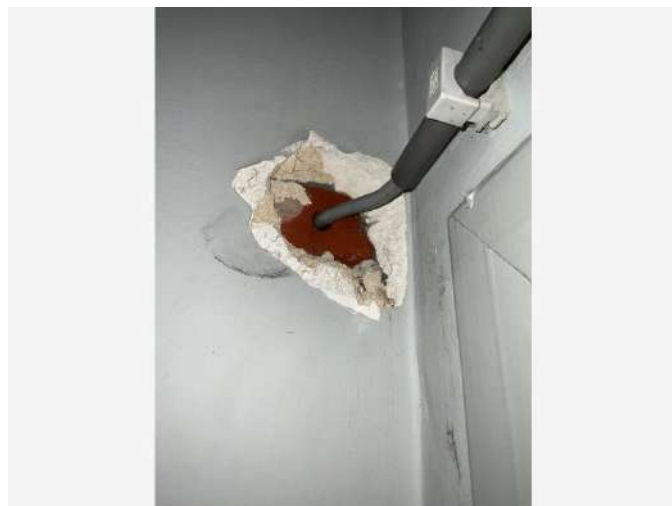
Fiche 9: Pleisterwerk binnenwand

Geen asbest

#	Type	Referentie	Resultaat
9.1	Mengmonster	M001	Geen asbest

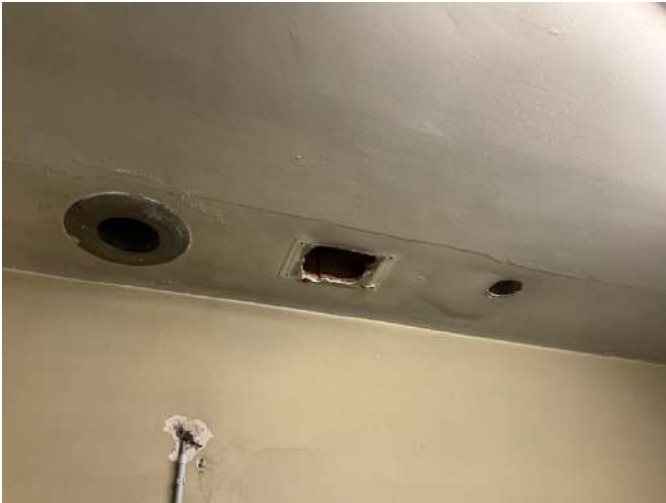
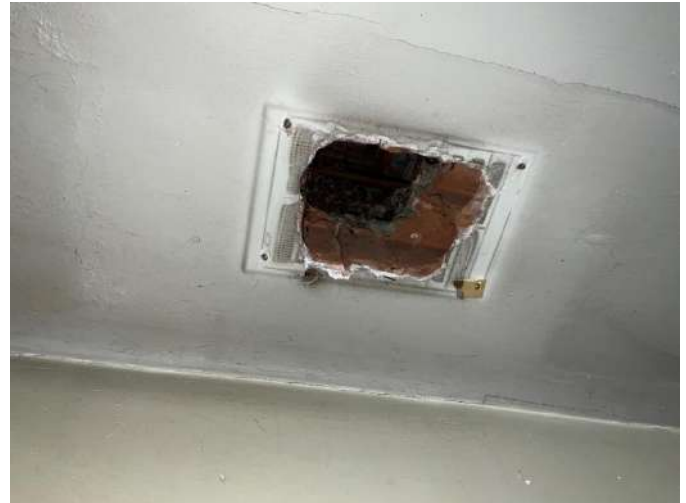
Fiche 10: Pleisterwerk plafond

Geen asbest

#	Type	Referentie	Resultaat
10.1	Mengmonster	M002	Geen asbest

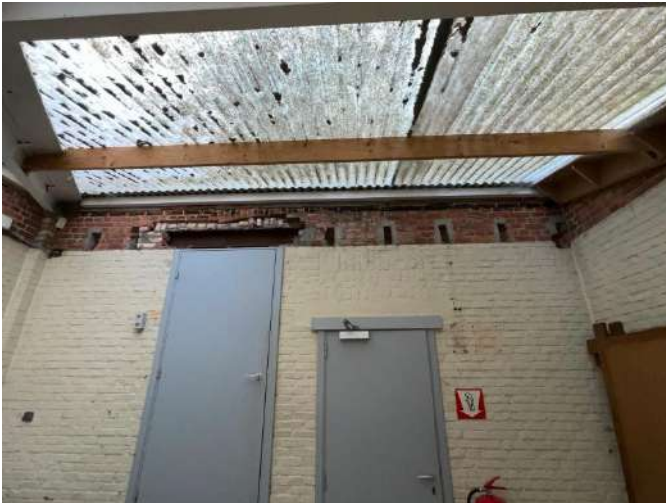
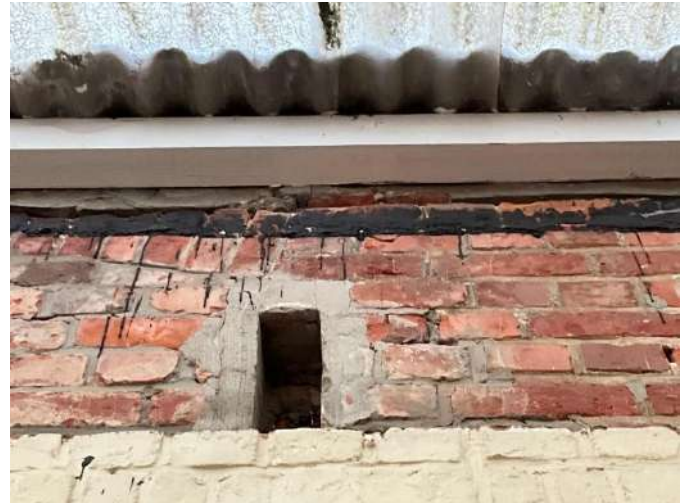
Fiche 11: teer bezetting

Geen asbest

#	Type	Referentie	Resultaat
11.1	Puntmonster	MM05	Geen asbest
