# Domein 'HOF LE PAIGE'

beheersplan voor het kasteel en de tuin

finale versie 04/10/2018

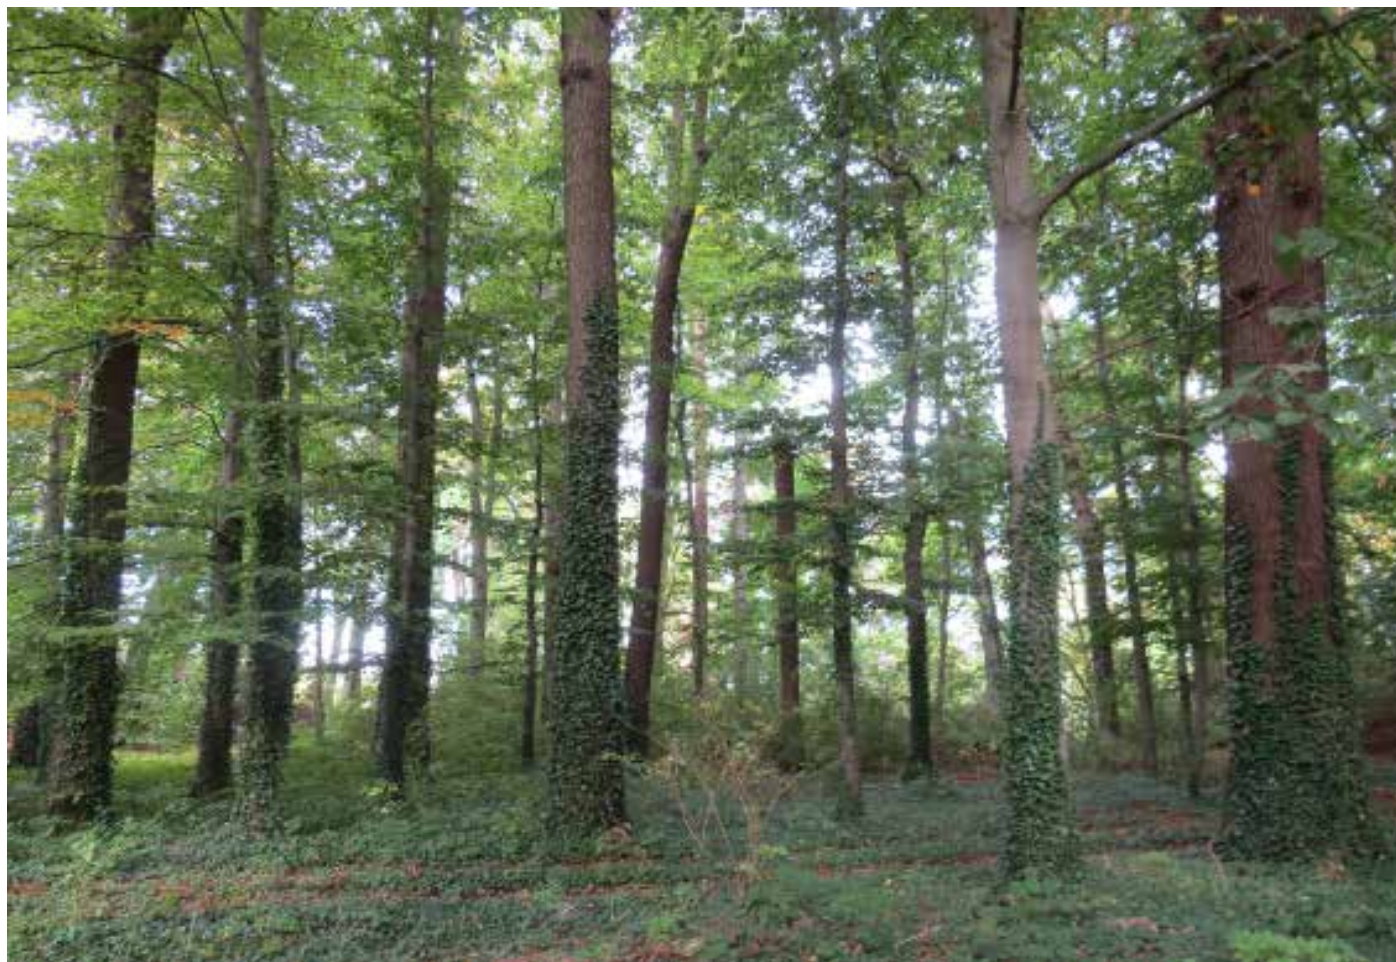
De eikenaanplant heeft zich gedurende de laatste veertig jaar kunnen ontwikkelen als bos, en is intussen geëvolueerd naar een eiken-beukenbestand. Van de dertig zomereiken (*Quercus robur*) zijn er momenteel nog 16 behouden. Het principe van bosweide is verloren gegaan, de eikenaanplant is uitgegroeid tot een effectief bos. De concurrentie tussen de eiken en de beuken zet zich in en beheer dringt zich op.

figuur 65: eiken-beuken bos (foto 28/09/2017)

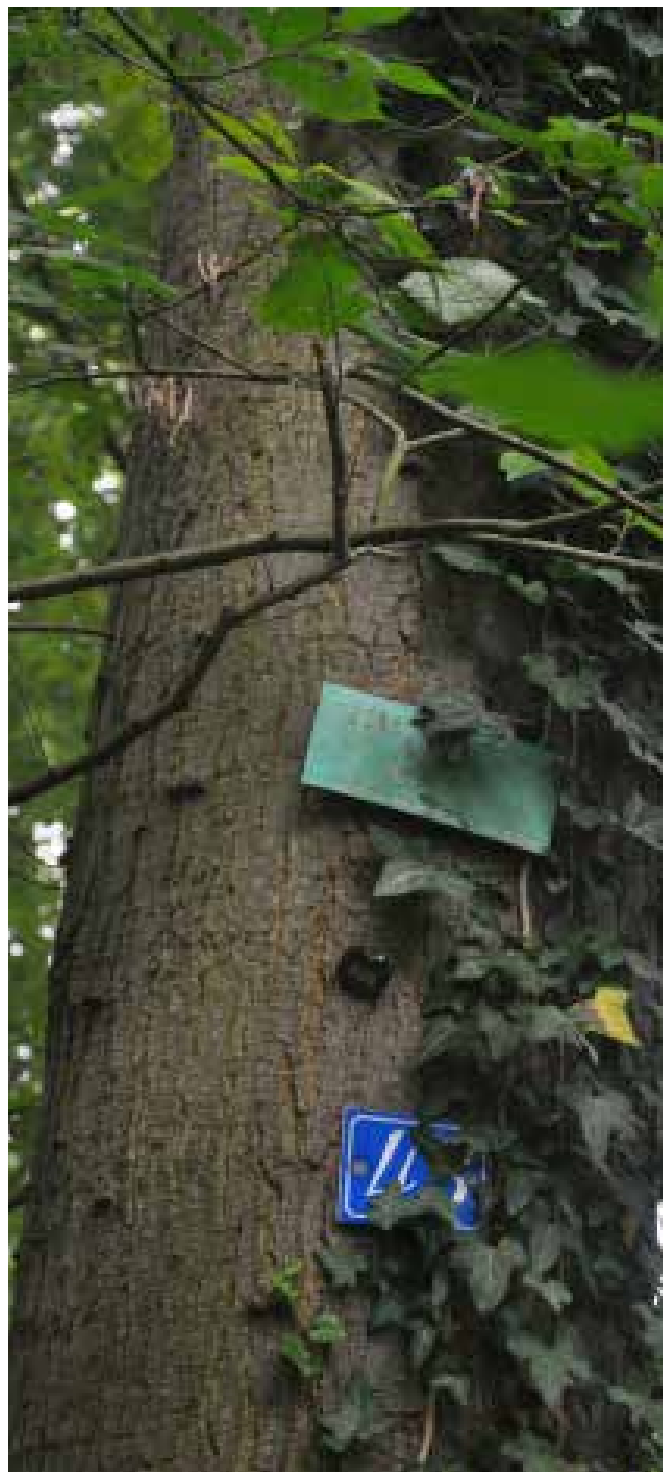
- De naam en nummerbordjes van de bomen zijn vaak overgroeid en moeilijk leesbaar.

figuur 79: blauwe nummerbordjes + groene naambordjes

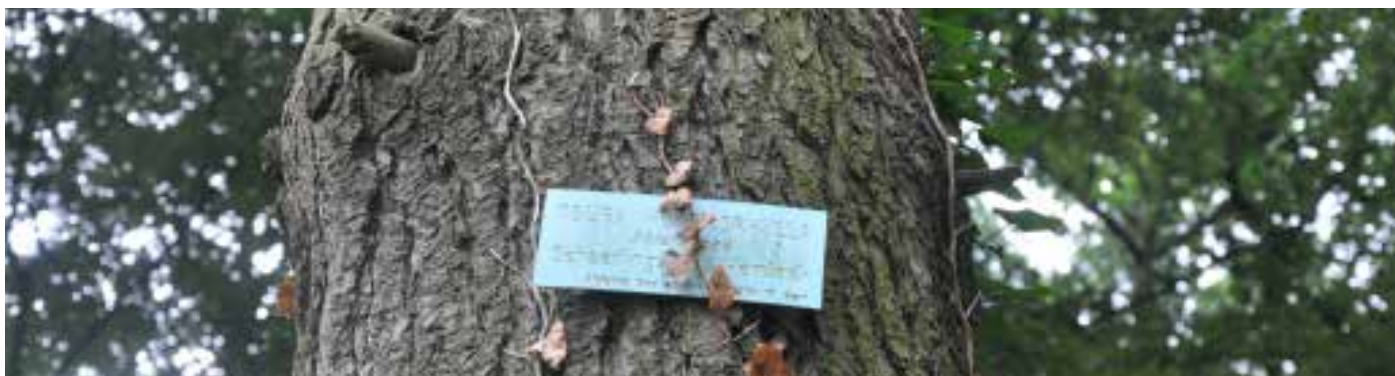
figuur 80: enkel blauwe nummerbordjes

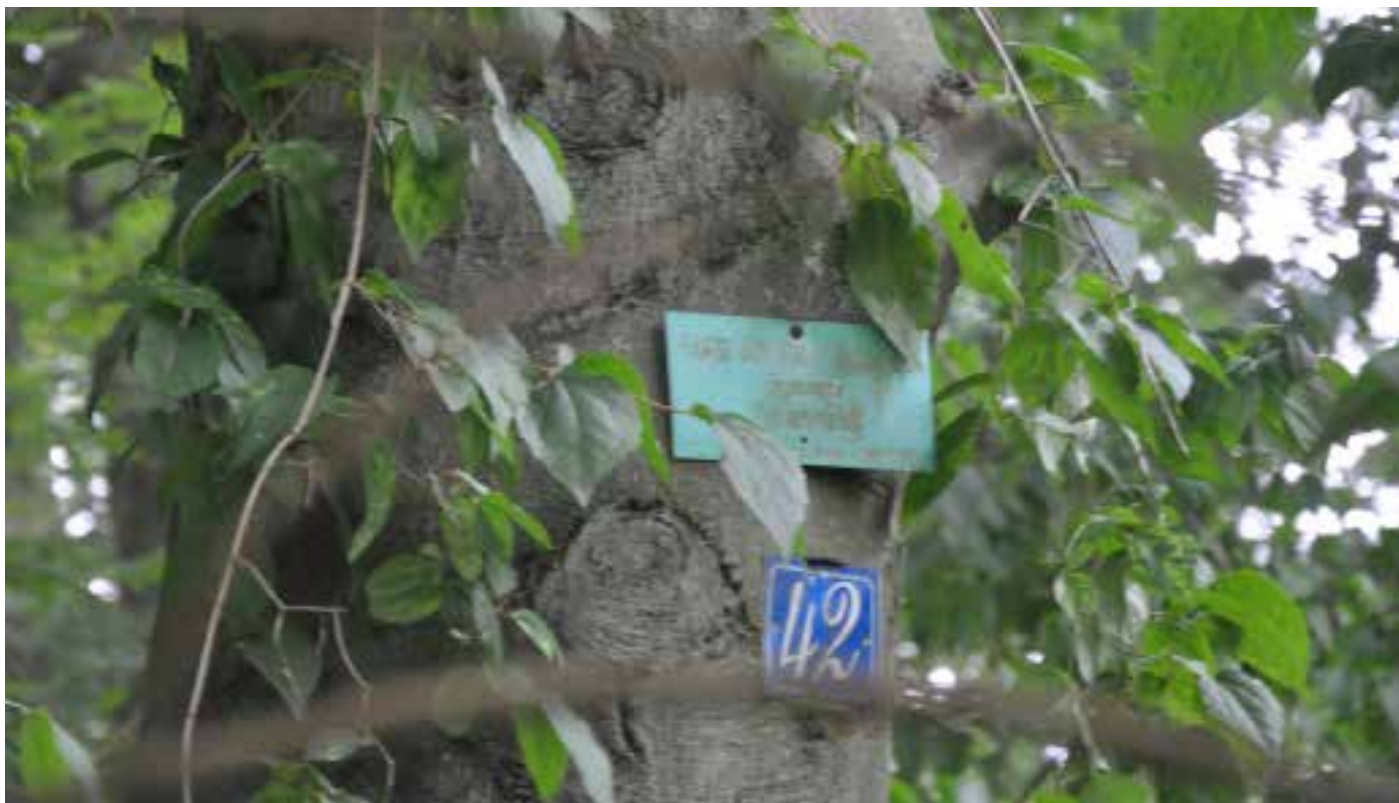
figuur 81: blauwe nummerbordjes + groene naambordjes

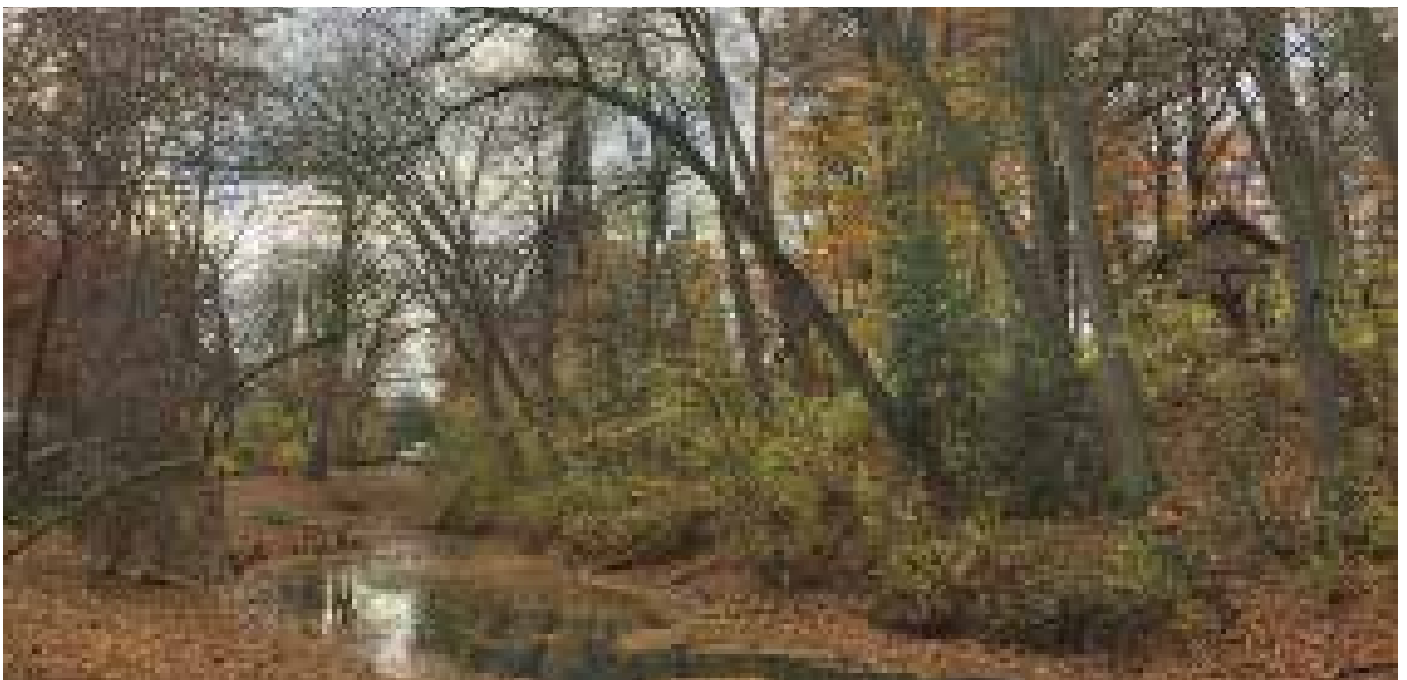
figuur 87: zelfde zicht op vijver, heivel en kasteel, volledig dichtgegroeid en overhangende bomen

De vijver is sinds 1999 niet meer geruimd, heeft overhangende bomen en door uitblijven van beheer zijn de oevelijnen in de loop der jaren vervaagt. Opslag ontwikkelde zich ook langs de waterkant op plaatsen die volgens het ontwerp open moesten zijn. De rhododendron massieven zijn nog duidelijk af te tekenen ten opzichte van de verruigde vegetatie en opslag.

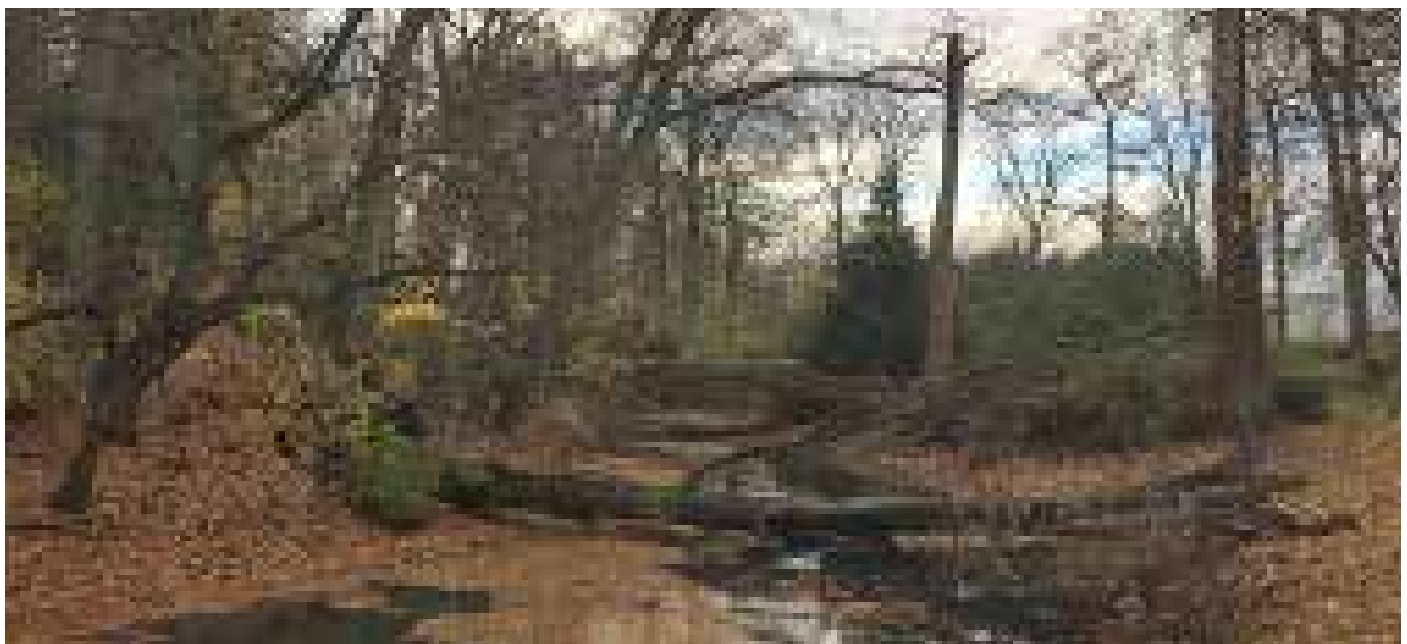
figuur 90: zelfde zicht op vijver en brug

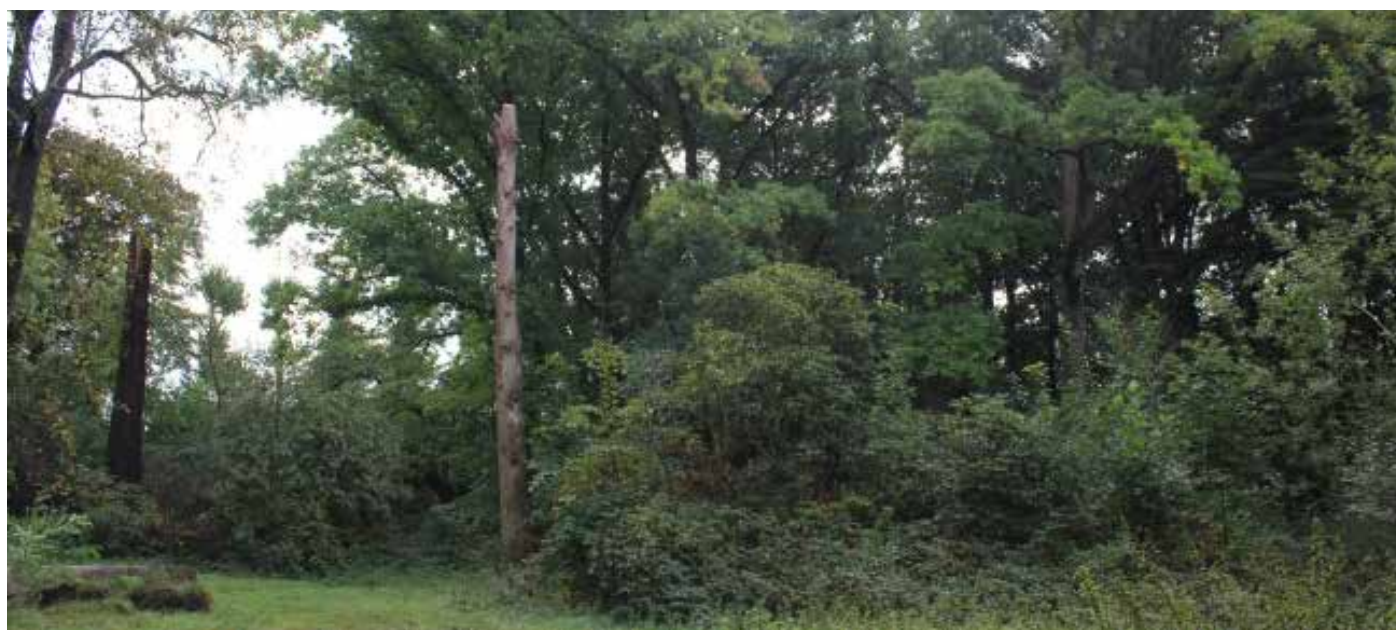
Je moet de heuvel via het pad rond het prieel opwandelen om deze ten volle te ervaren, de beleving van de heuvel in het park is sterk gedegradeerd, ook weer door de verbossing.

figuur 92: zelfde zicht op brug en heuvel met Paviljoen (volledig verbost)

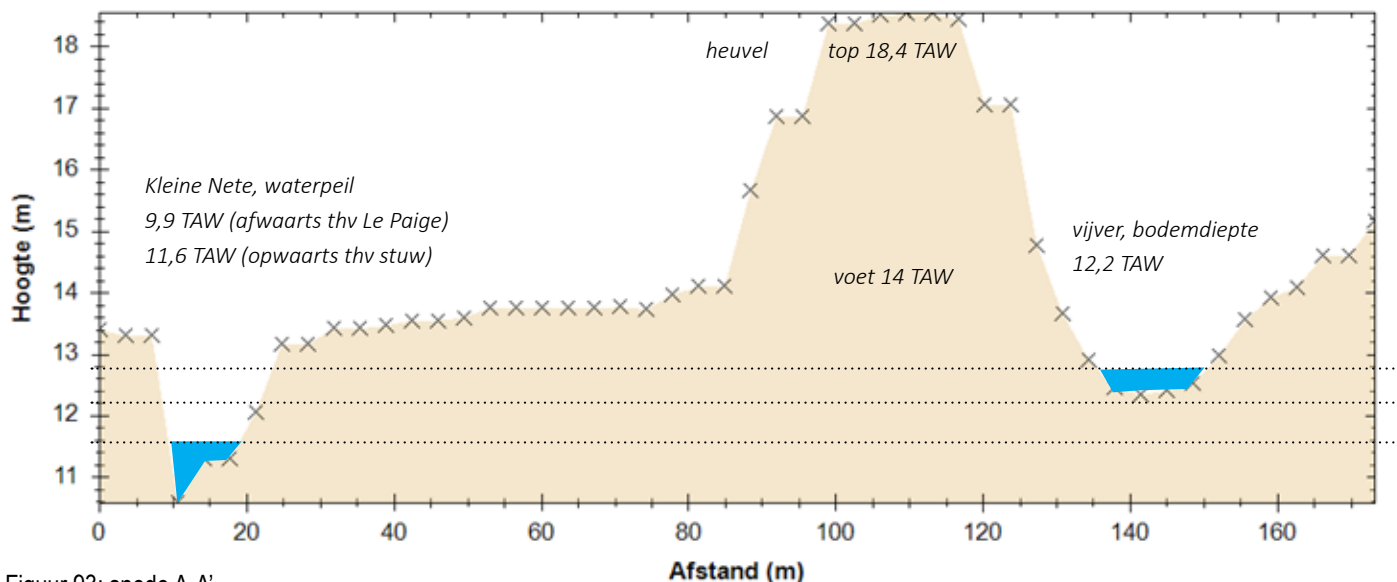
Figuur 93: snede A-A'

Met andere woorden: de (aangeslibde) bodem van de vijver in het park ligt 2,30 m boven het basispeil van de Kleine Nete t.h.v. Le Paige (afwaarts) en 0,60 m boven het basispeil van de Kleine Nete t.h.v. de stuw (opwaarts). Gravitair aankoppelen van de vijver aan de Kleine Nete is dus niet mogelijk zonder uitgraving van de Vesten (site Le Paige en site koetshuis).

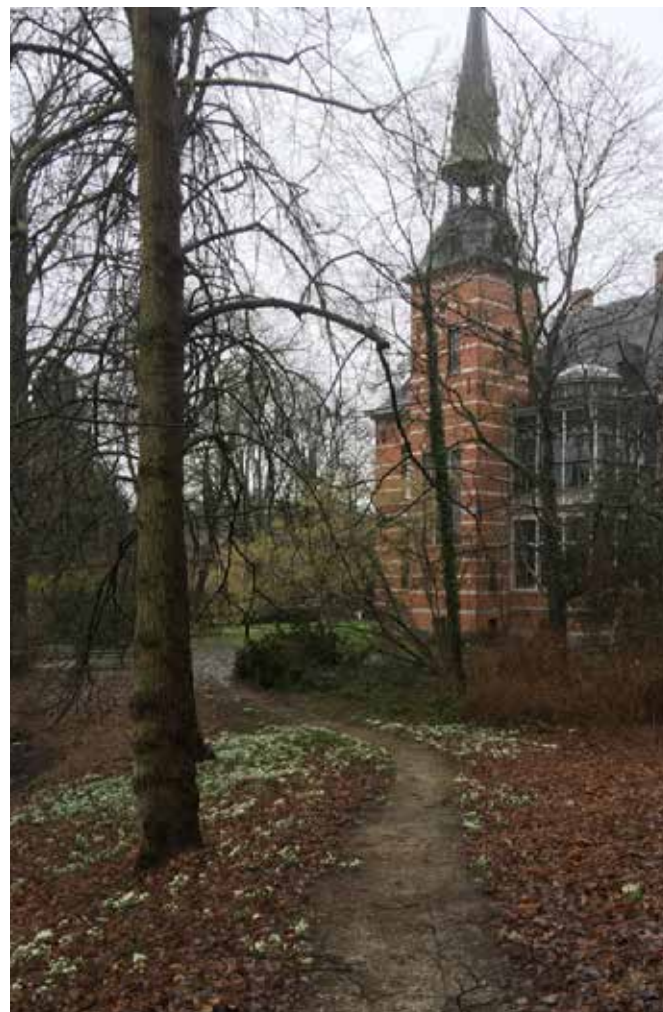
figuur 98: sneeuwkllokjes langsheen de recent gemaaide paden – stinzenflora profiteert onmiddellijk van beheer (februari 2018)

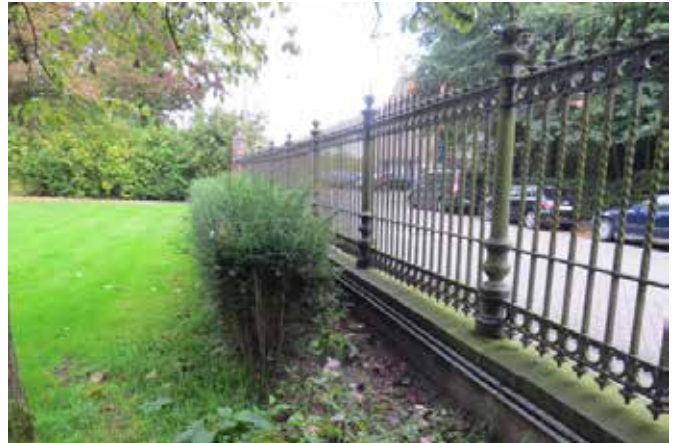
De massieven zijn traceerbaar, maar je moet er oog voor hebben, ze zijn sterk uitgegroeid, vooral de taxus- en hulstmassieven en gaan op in de opgeschoten beplanting en boomopslag. In de eerste fase van beheerwerken einde 2017 werd de noordelijke oever van de waterpartij vrijgemaakt en enkele massieven van rhododendron vrijgesteld, het park wordt daardoor meteen voelbaar.

figuur 100: taxushaag aan inkompoort (foto 28/09/2017)

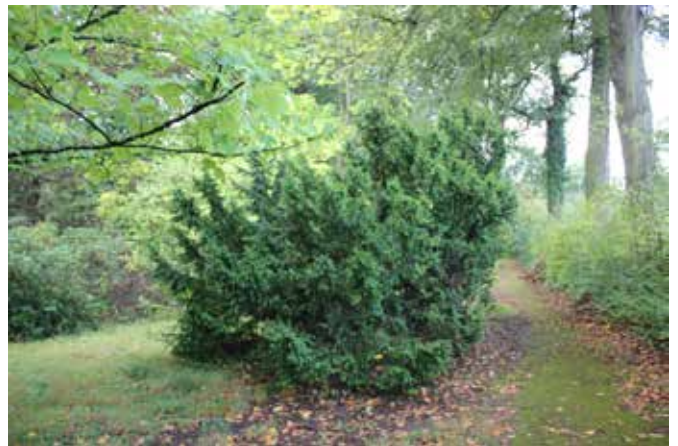
figuur 101: taxus naast het pad langs de spoorweg (foto 12/09/2017)

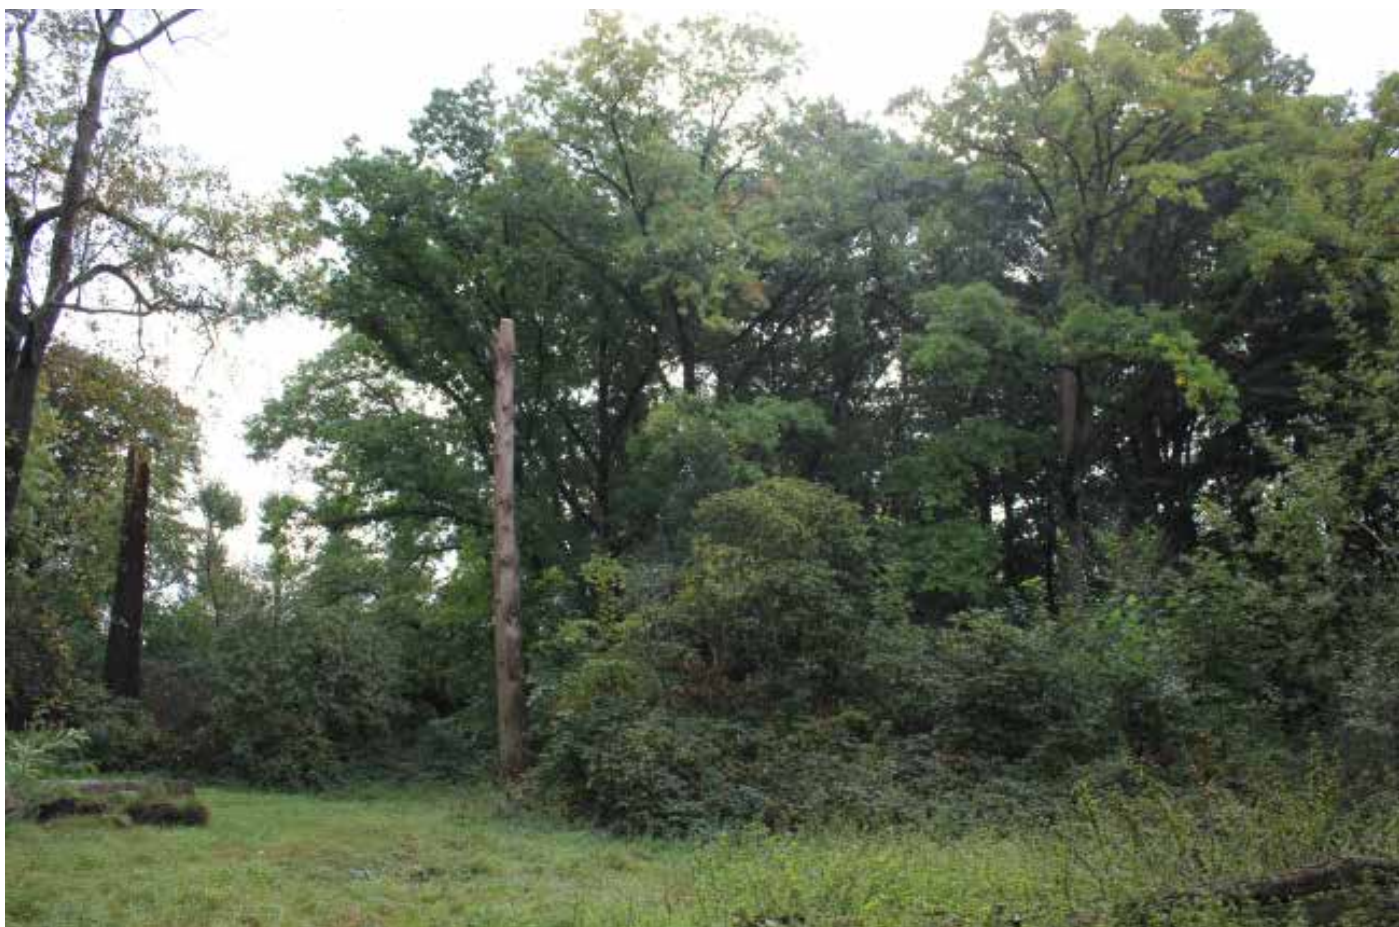
figuur 110: rhododendrons aan vijver (foto 12/09/2017), voor de beheerwerken

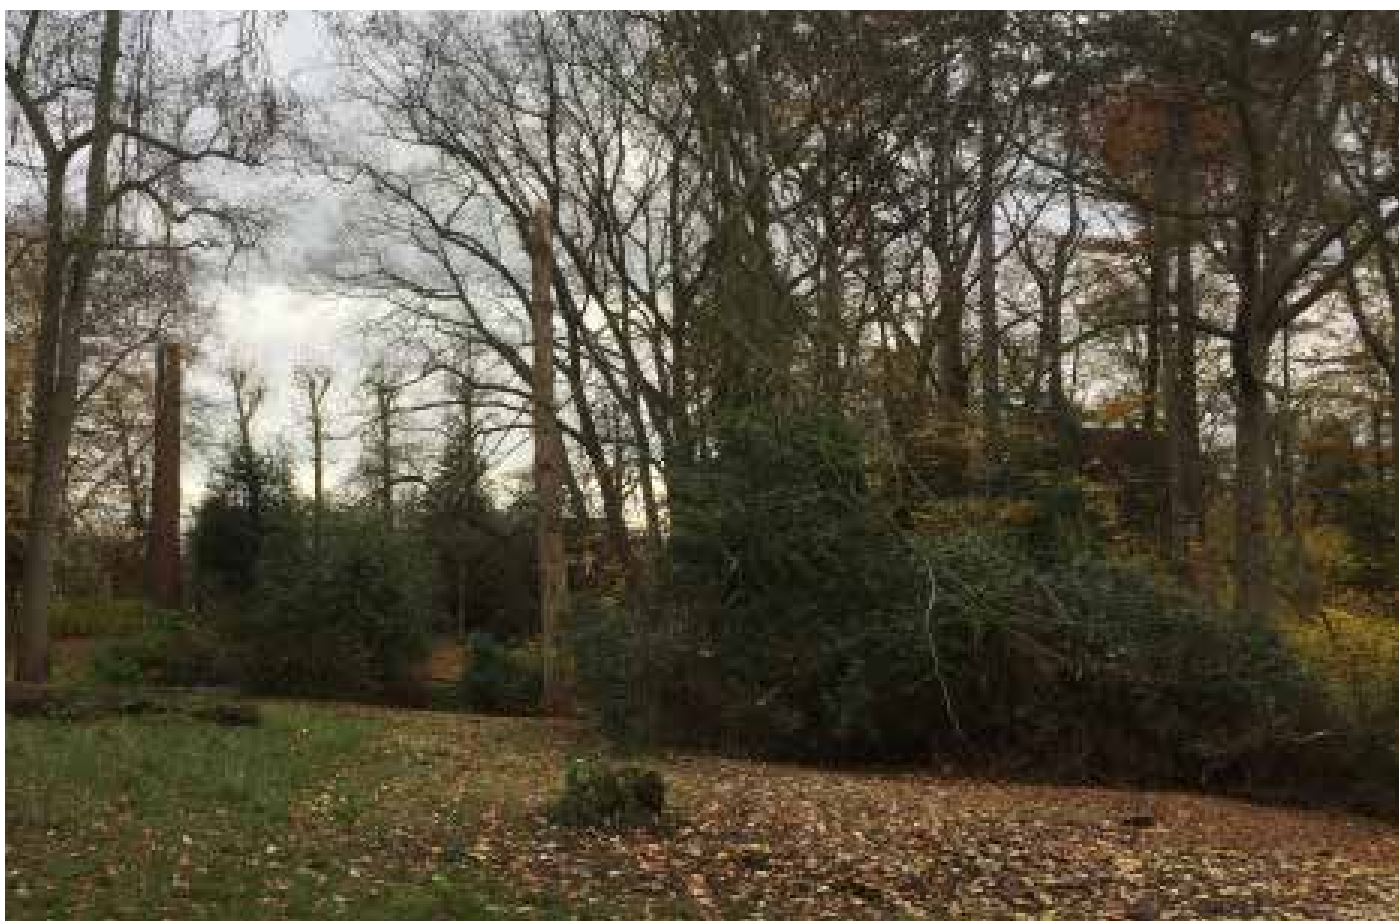
figuur 111: rhododendrons aan vijver (foto 23/11/2017), na de beheerwerken

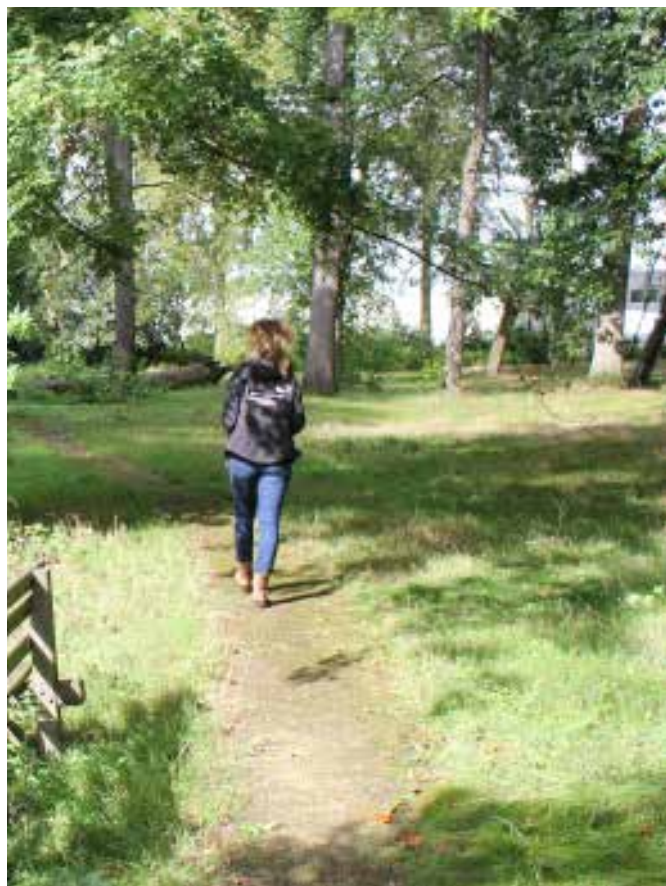
figuur 136: pad in dolomiet, verwilderd (foto 12/09/2017)

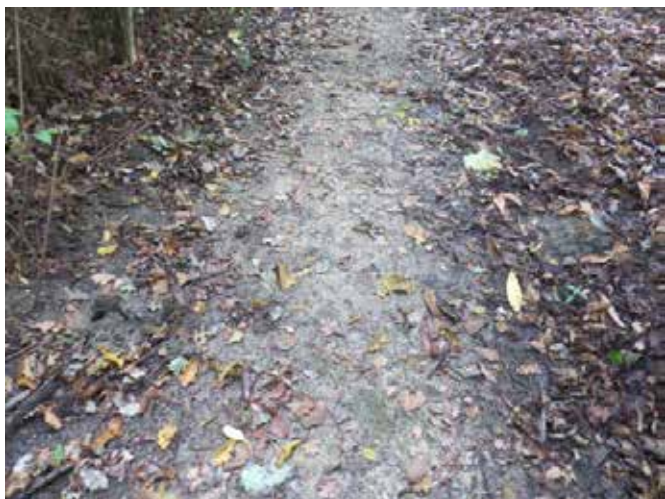
figuur 134: pad in dolomiet, verwilderd (foto 12/09/2017)

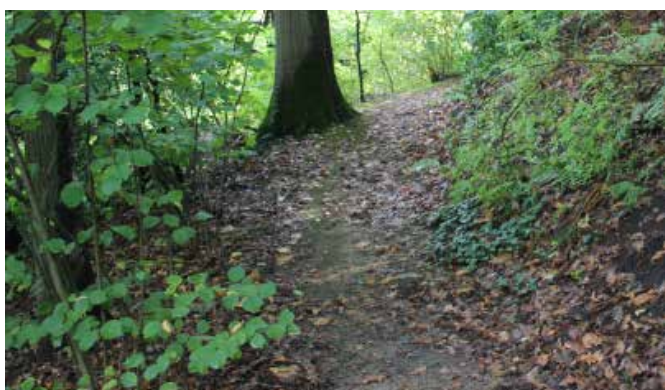
figuur 135: pad in dolomiet, verwilderd (foto 12/09/2017)

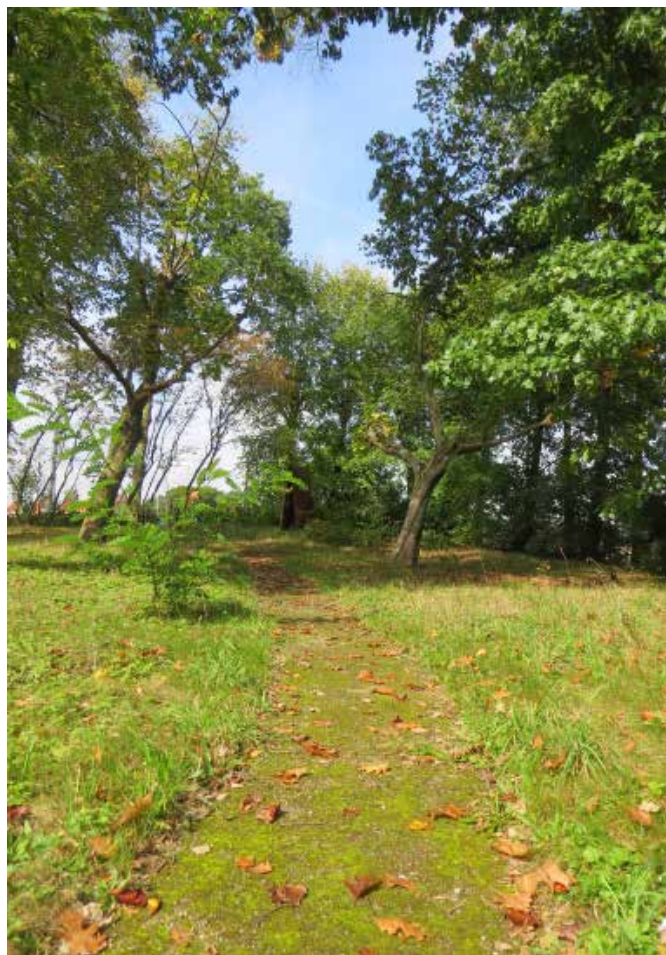
figuur 137: pad in dolomiet, verwilderd (foto 04/07/2017)

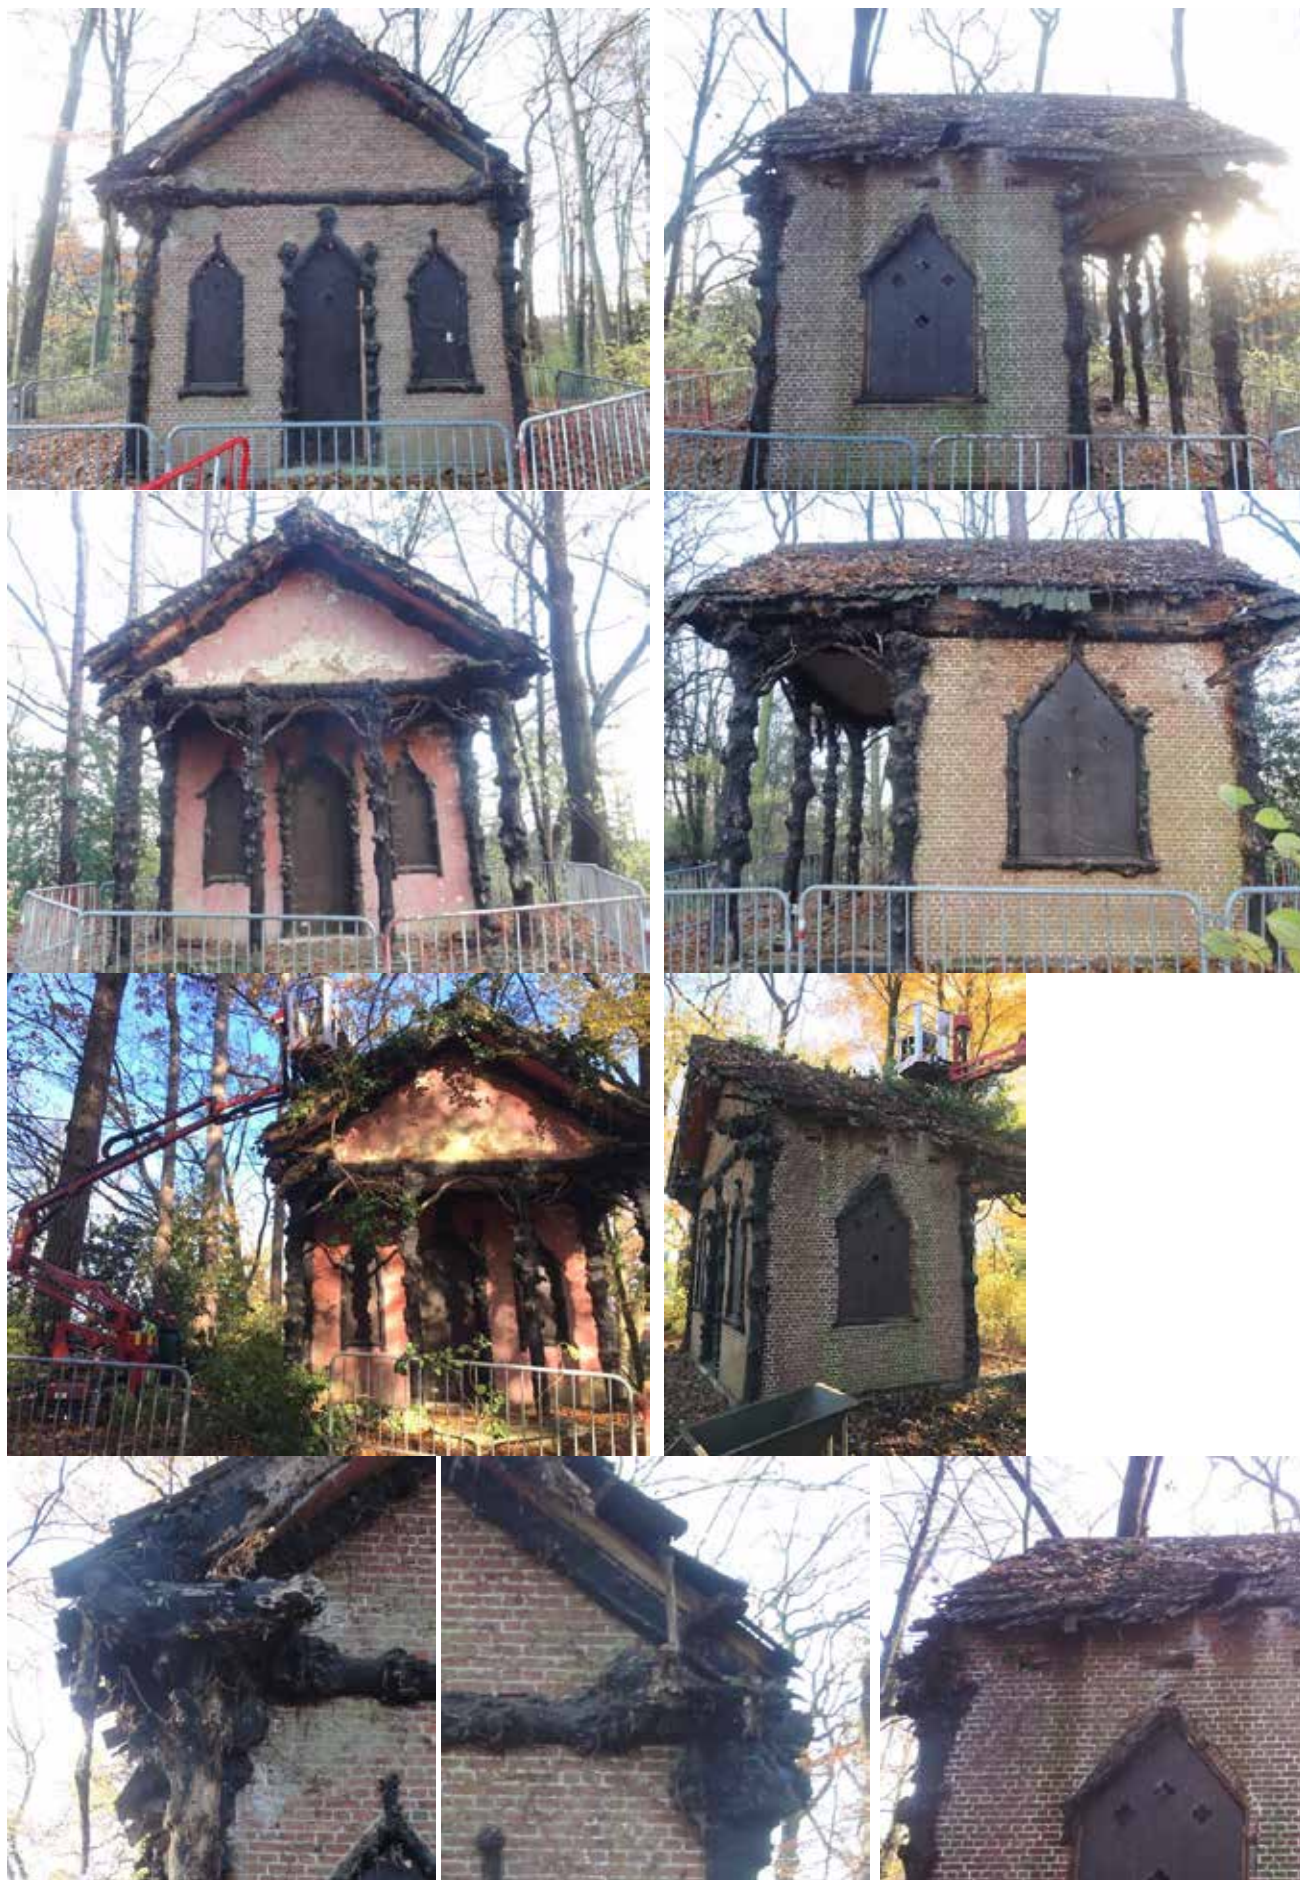
figuur 145: diverse foto's paviljoen

Tot 22 november 2017 was het paviljoen overwoekerd met klimop, opname van de toestand was onmogelijk. Bij de ruimingswerken van 22 november 2017 is men erin geslaagd om deze overwoekering weg te nemen zonder bijkomende schade aan het gebouw. Losse delen zijn in het portaal gestapeld, het paviljoen is met dranghekken afgezet.

- Oostgevel: een 30-tal pannen ontbreken. Het dakvlak vertoont een 3-tal ernstige gaten met degradatie van de dakconstructie en het interieur tot gevolg. De onderste dakoversteek is praktisch volledig verdwenen. Verdwenen gevelbalk, de metselblokken in hout zijn zichtbaar. De raamrandversieringen zijn verdwenen, op een deel van de latei na. Het metselwerk is ontsierd door algen. Gevelpilasters en kolom van portaal vertonen onderaan caviteiten door opzuiging van water in kopshout, een deel is 'hersteld' door invoegen van cementmortel (hetgeen de aantasting nog versnelt).

- Zuidgevel: losgekomen afstrijking van de randpannen op de dakrandbekleding, onderste delen van de randbekleding zijn weggerot en de dakoversteek zijn op die plaats verdwenen, schouders met beplanking zijn afgevallen. Gedegradeerd pleisterwerk op

het fronton, het baksteenmetselwerk is zichtbaar. De takken, dienstig als korbenvulling, zijn aan 2 kolommen verdwenen. Kolomvoeten gedeeltelijk weggerot, hersteld met cementmortel, bovenzijde van baksteenfundering en kolomfunderingen beschadigd. Verdwenen borstwering tussen kolommen, de vasthechtingspunten zijn nog zichtbaar op een hoogte van 80,5 cm. Verdwenen vloer van portaal. Gedegradeerd pleisterwerk op gevelwand. Plafondbepleistering van portaal is op een 2-tal plaatsen verdwenen.

- Westgevel: een 40-tal pannen ontbreken, voornamelijk aan de onderste dakrand die praktisch volledig verdwenen is. Gedeeltelijk ingerotte horizontale gevelbalk, verzakt deel van dakoversteek, valgevaar. Verdroogde wortels en takken voor voorgaande begroeiing zijn nog aanwezig. Kolomvoeten en voeten van gevelpilasters vertonen caviteiten en droogbarsten, herstellingen met cementmortel.
- Interieur/dakconstructie: wegens stabiliteitsgevaar is het paviljoen niet toegankelijk. Gevreesd wordt dat de constructie en het interieur ernstig gedegradeerd is door de deficiënte dakbedekking en voorgaande begroeiing Consolidatie / restauratie is uiterst dringend.

Het paviljoen is in erbarmelijke staat.

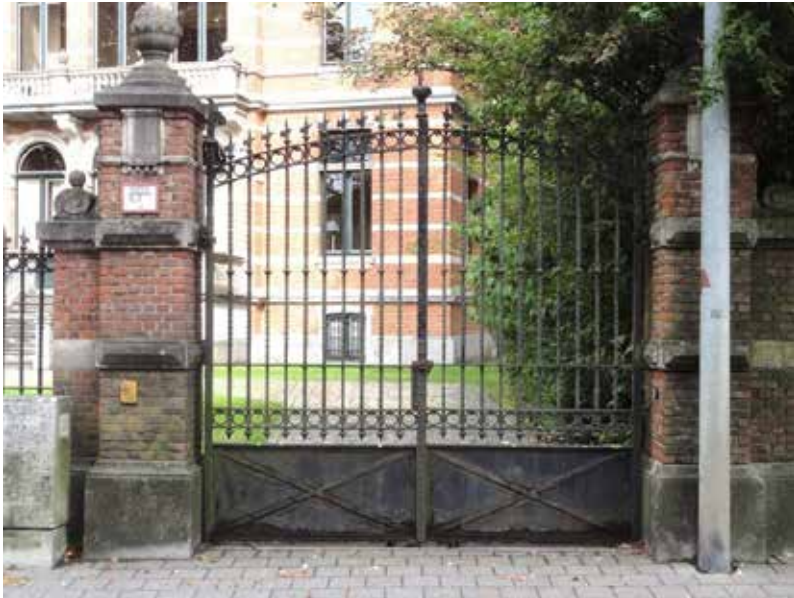
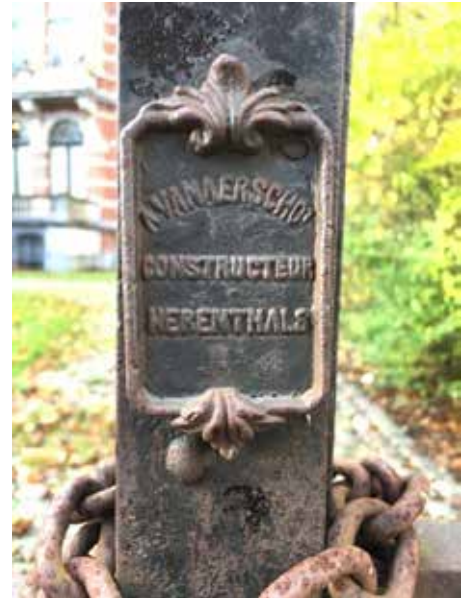
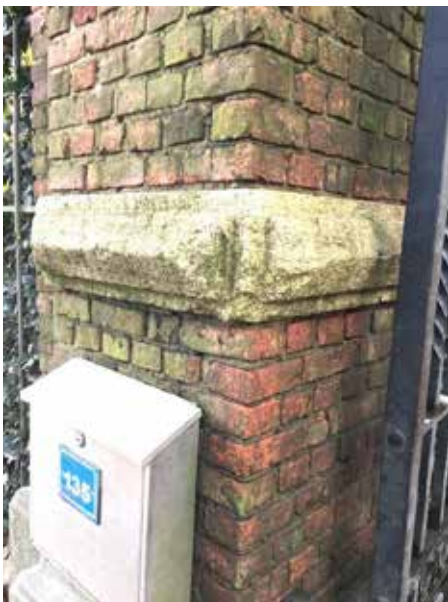
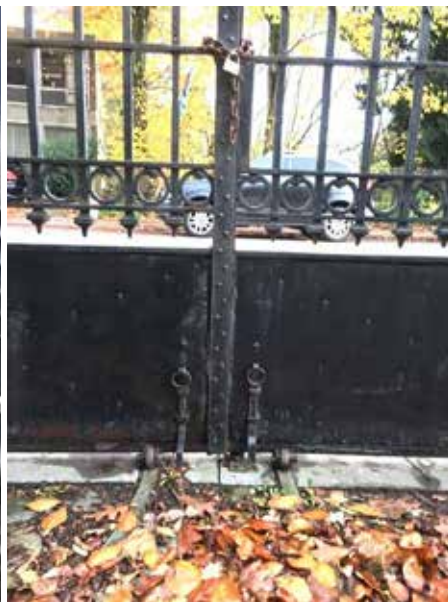
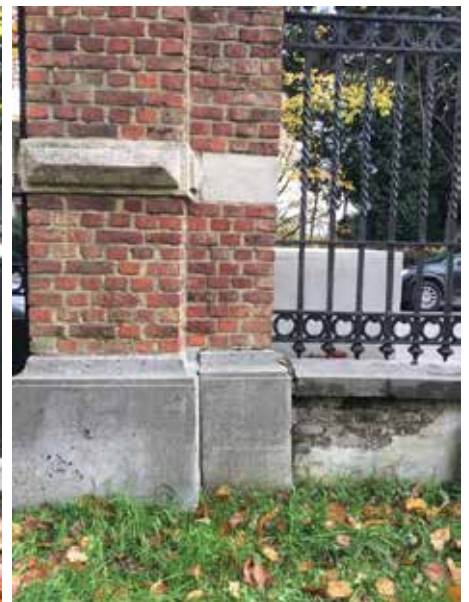
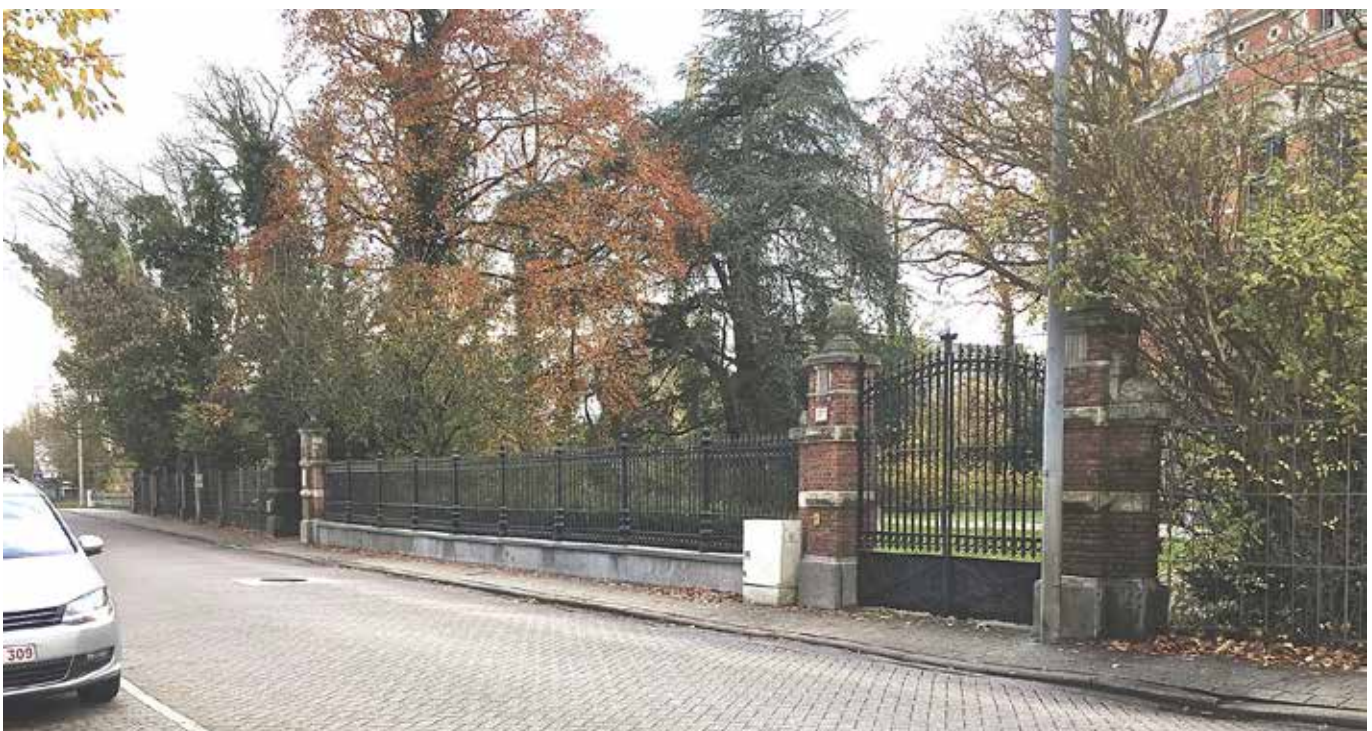
figuur 148: diverse foto's smeedijzeren hekwerk en poorten

Metselwerk en natuursteen vertonen sporen van algengroei. Voegen zijn uitgespoeld, de zandkalksteen degradeert.

Van de poort rechts is de plint van de linkerimpost verzakt. Verregaande degradatie van de spatboord in de poortvleugels.

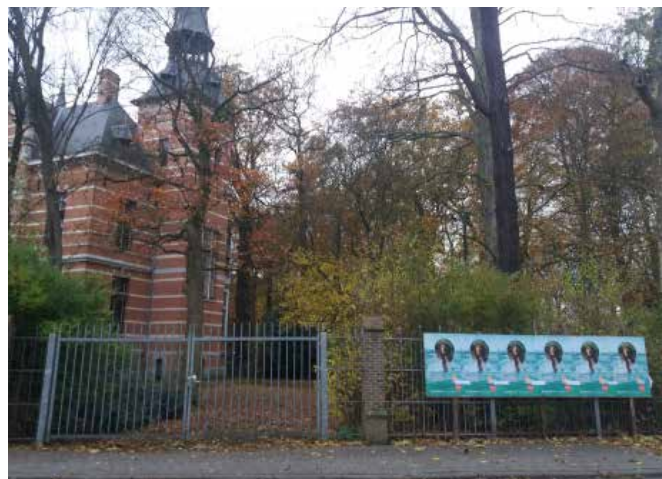
figuur 155: hekwerk en poorten - affichering (foto 23/11/2017)

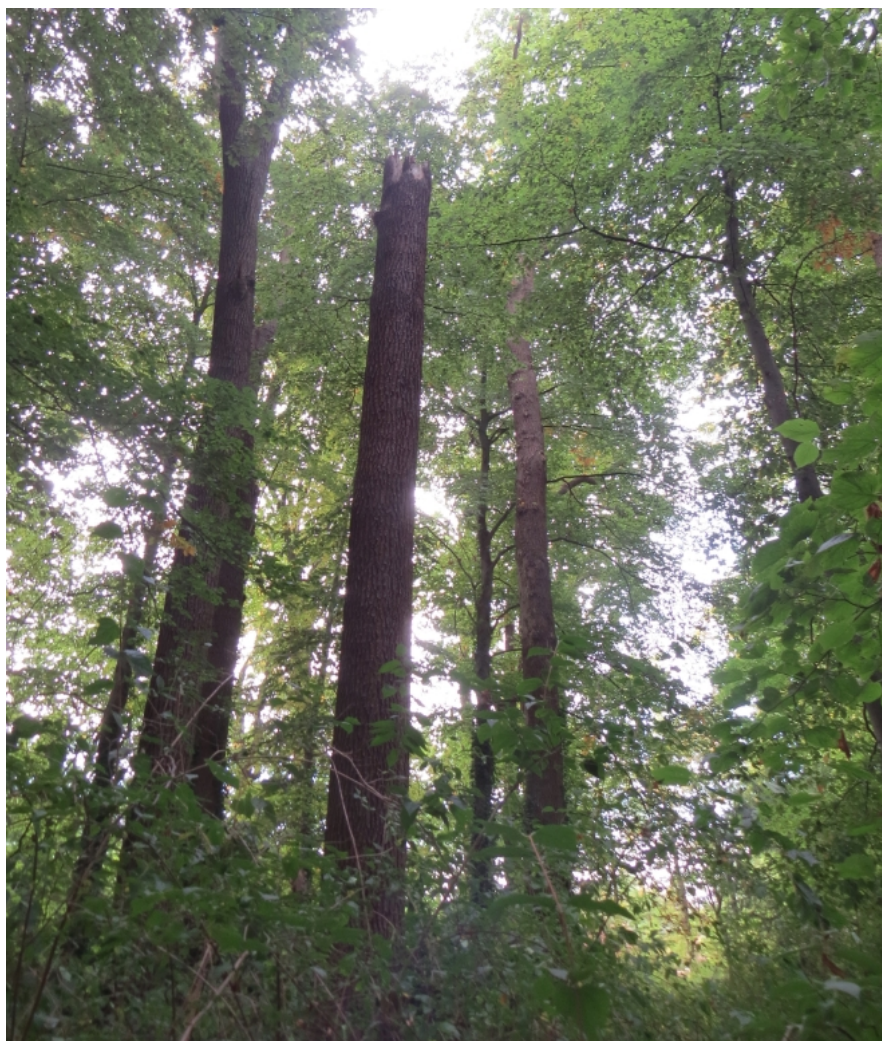
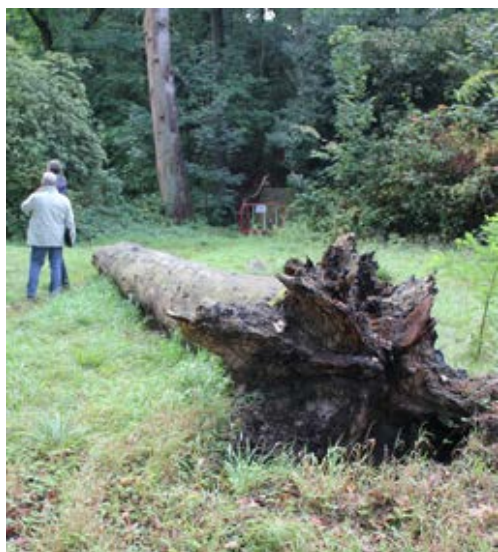
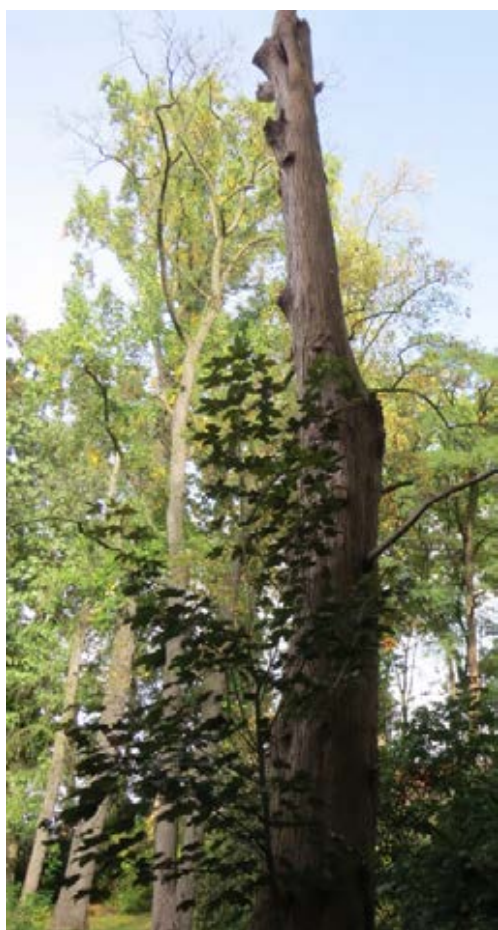
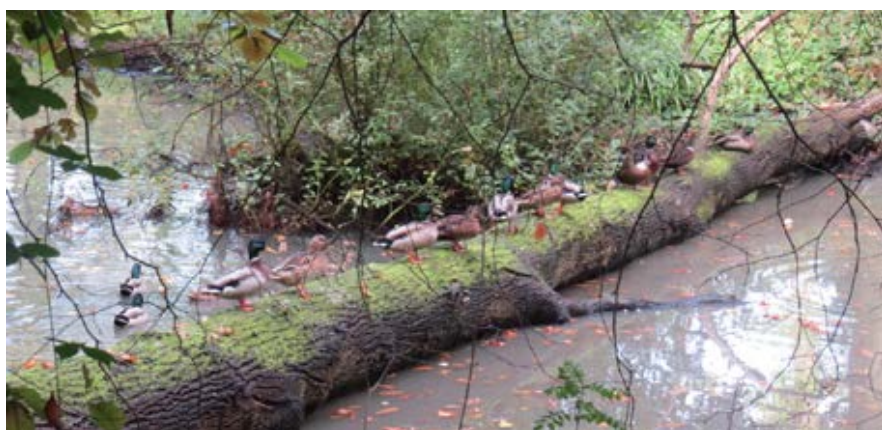
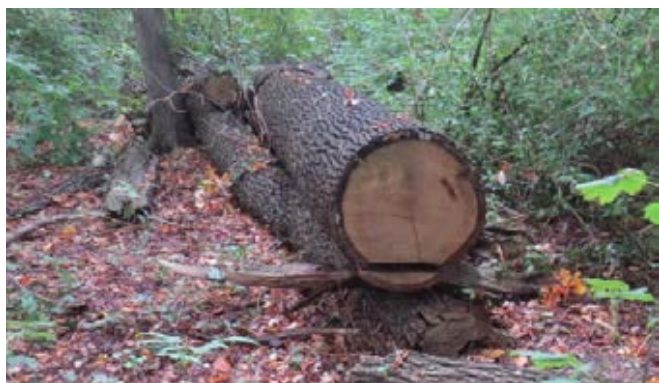
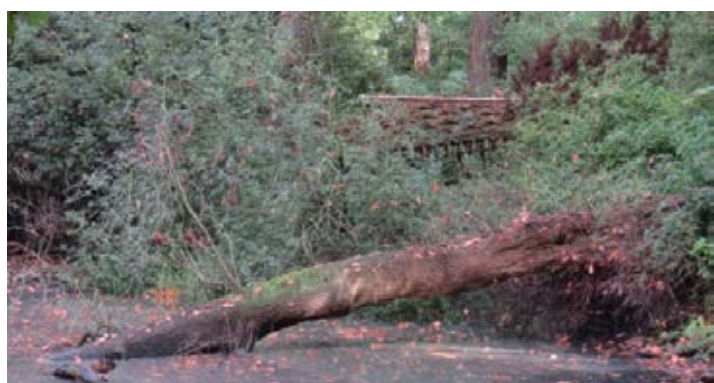
figuur 160: diverse foto's dood hout (foto's periode najaar 2017 tem zomer 2018)

Door het uitvallen van een regulier en aangepast beheer van het domein zijn er heel wat duidelijke gevolgen waarneembaar, namelijk opslag van heel wat vegetatie wat een sterke verruiging en verwildering veroorzaakt. De meest voorkomende zijn boerenjasmijn, vlier, liguster, es, esdoorn, Amerikaanse vogelkers, Amerikaanse eik.

Het uitblijven van een gepast en specifiek beheer voor de veteraanbomen (minder topzwaar maken) heeft ook tot gevolg dat er bij een stevige storm regelmatig bomen omwaaien met een groot risico voor het patrimonium en de veiligheid van bezoekers maar ook potentiële schade aan andere bomen, paden, infrastructuur (infobord) en bezoekers.

Daarnaast liggen er over heel het domein omgevallen bomen verspreid en ook staan er nog heel wat boomstammen recht zonder kruin.
