# Domein 'HOF LE PAIGE'

beheersplan voor het kasteel en de tuin

finale versie 04/10/2018

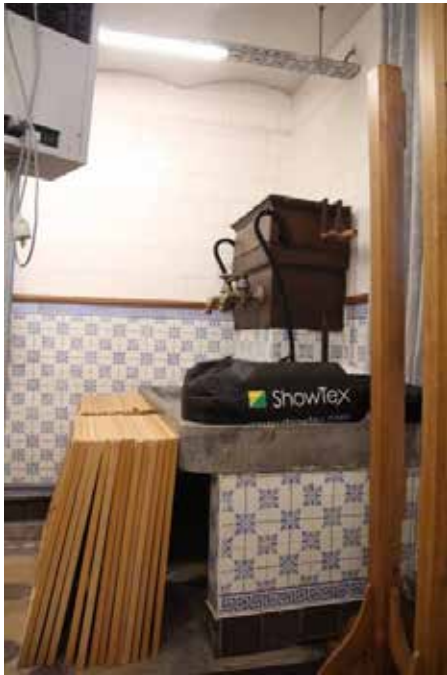
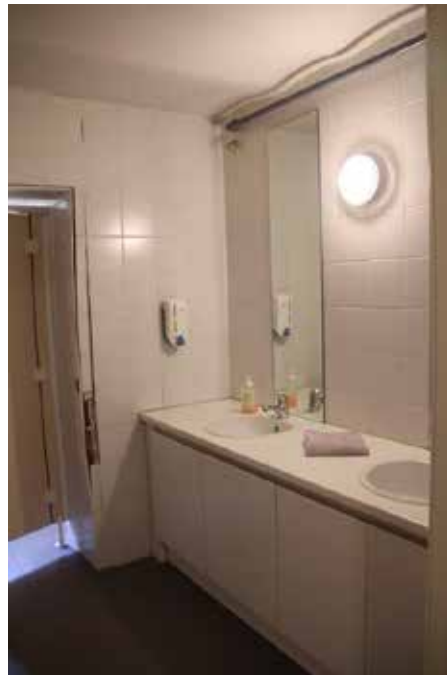
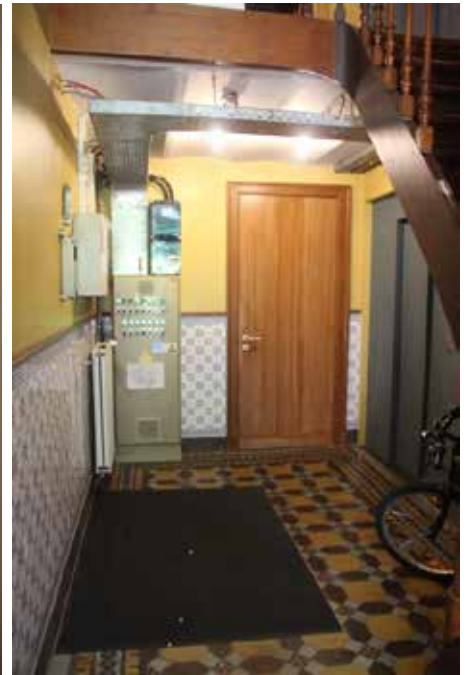
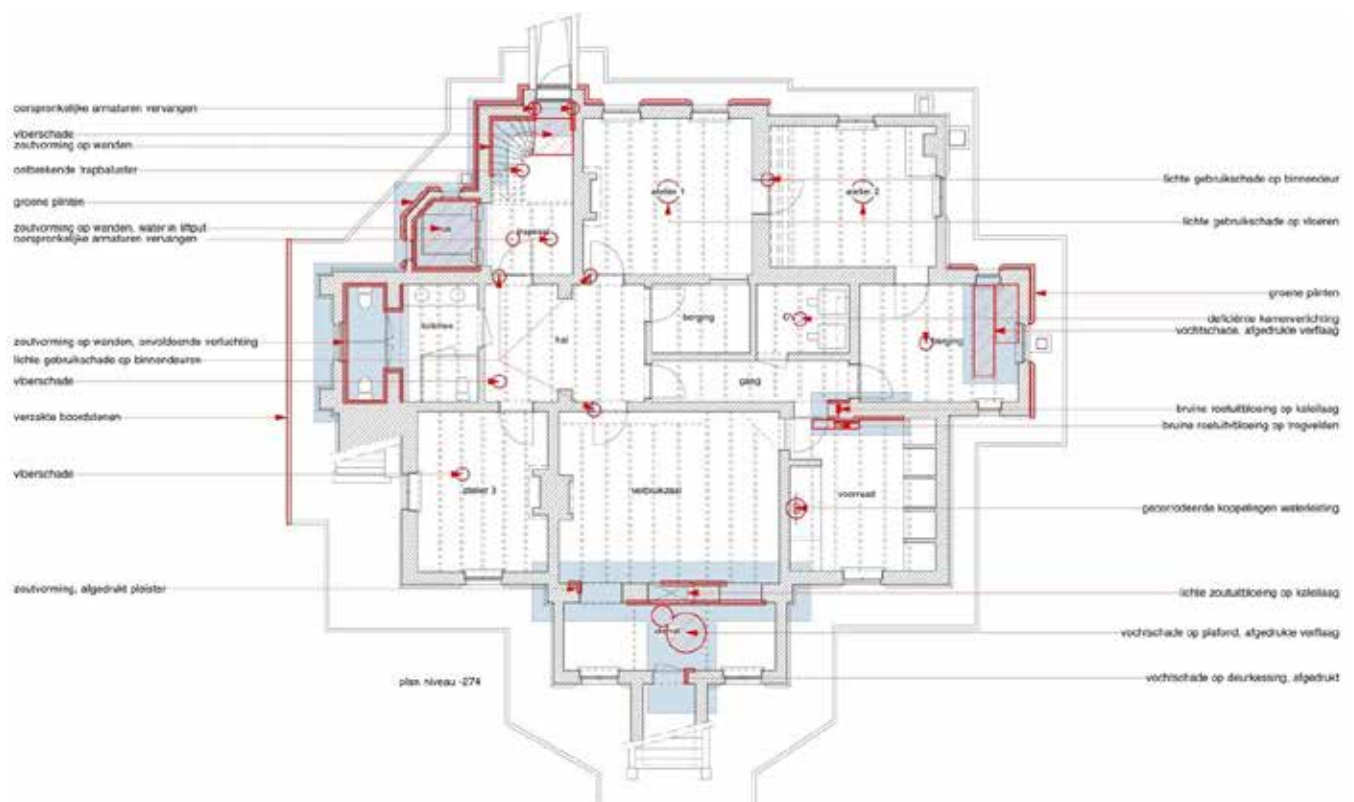
Gevolgschade door waterinfiltraties in trapzaal met liftschacht, toiletten, berging oostzijde, voorraad, verbruikzaal met dienst en berging. Lichte gebruiksschade aan vloeren, binnenschrijnwerk en keldertrap. Ontbrekende baluster in trapleuning. Sporadische vervanging van de tijdens de restauratiewerken van 1997-1999 geselecteerde verlichting door spaarlampen, sporadisch deficiënte TL-verlichting niet vervangen.

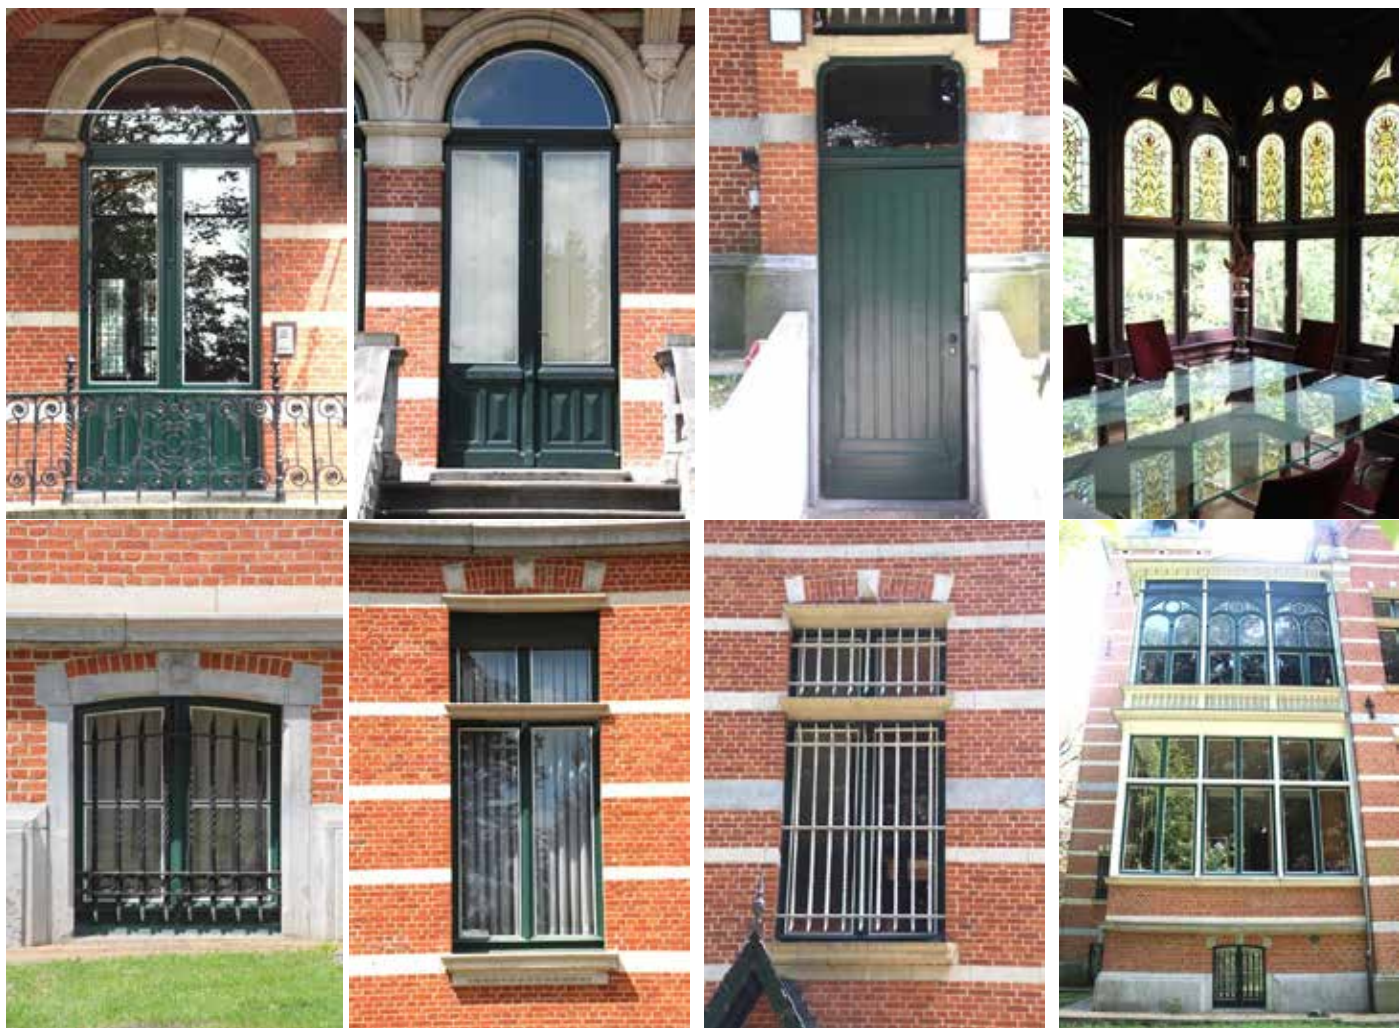
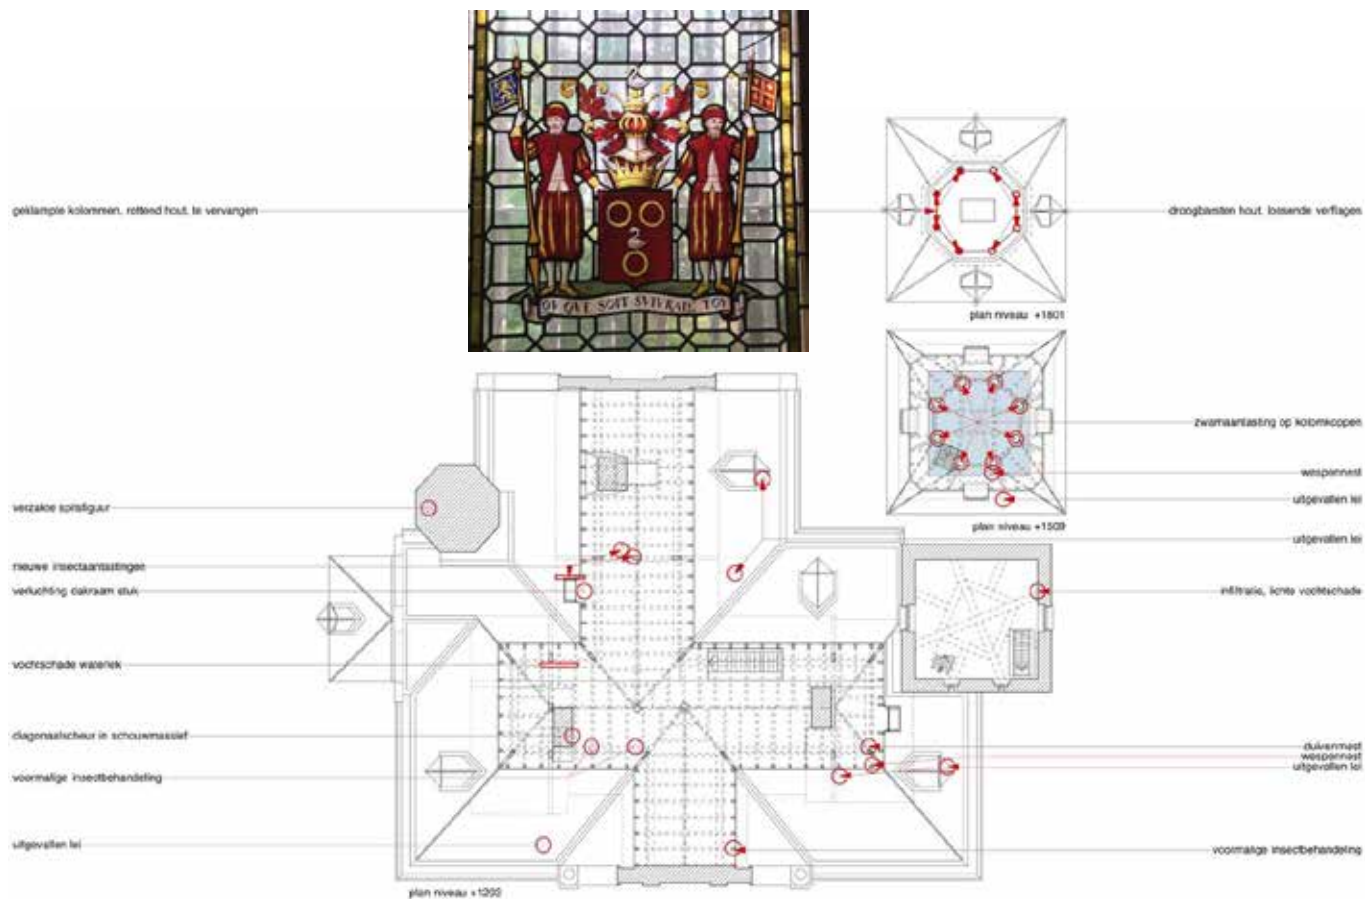
Een 5-tal leien zijn weggezaakt. De schouwroosters, dichtingsbanen, bliksemafleiding en goothaken zijn intact. Bakgoten en zakgoten worden goed onderhouden, er zijn geen infiltraties vast te stellen. Enkel de randgoot van het plat dak boven de veranda vertoont een verstopt tapgat en was gevuld met water en bladeren.

Het schouwlichaam aan zuidzijde vertoont onderdaks een diagonaalscheur.

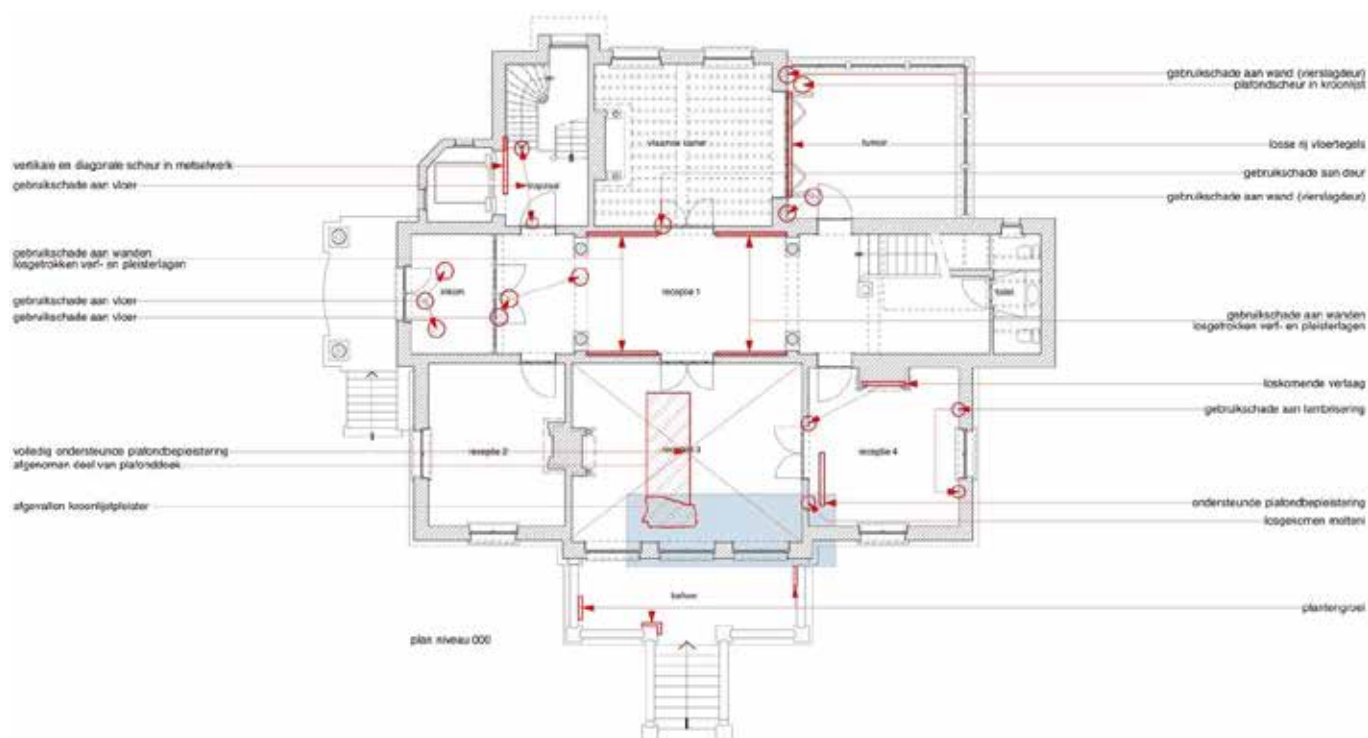
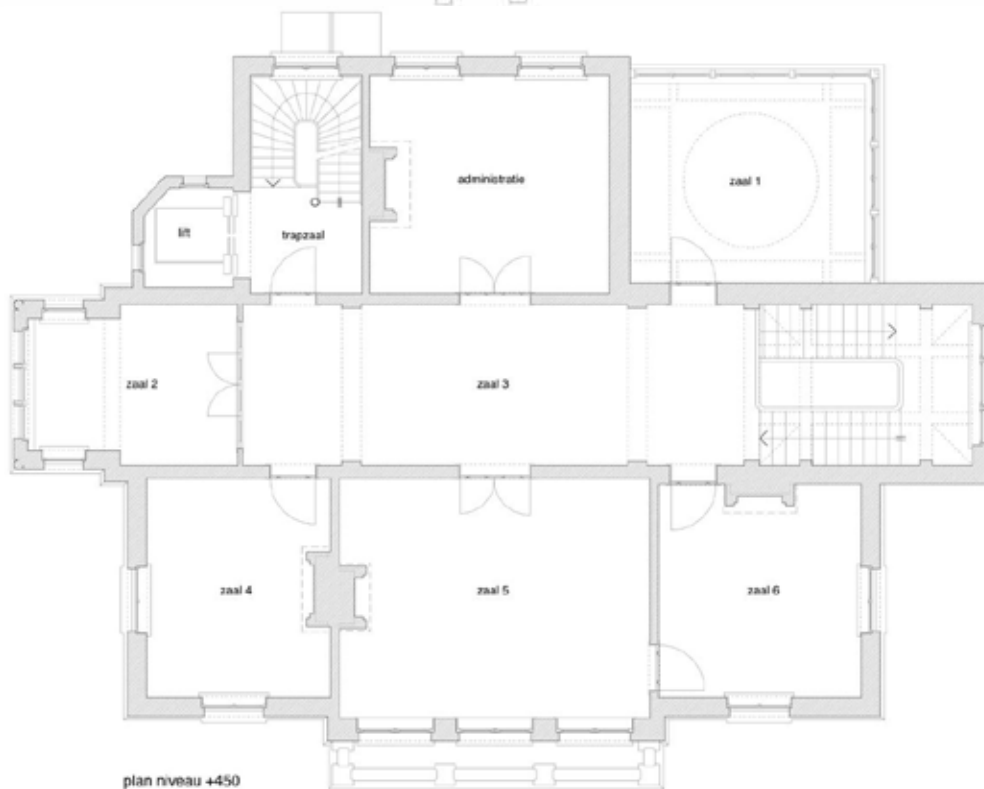
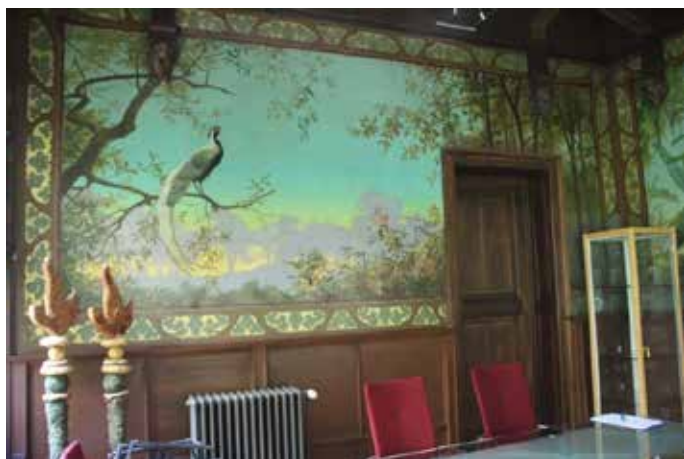
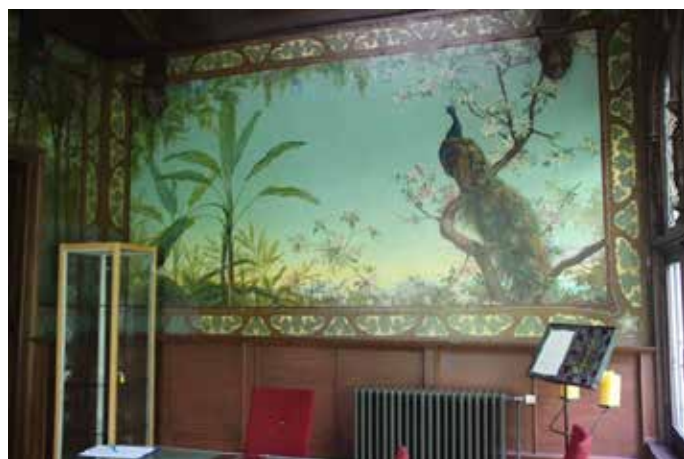
Voornamelijk schade aan wanden en vloeren door gebruik: beschadigde tegels, impactschade aan wanden, lambriseringen, binnenschrijnwerk, losgetrokken verf- en pleisterlagen door verkleving op wanden.

Ernstige infiltratie vanuit het balkon op de eerste verdieping met gevolgschade in de middenzaal (receptie 3) en gedeeltelijk in groene kamer (receptie 4) tot gevolg. Plafondbepleistering is op dit ogenblik ondersteut, herstellingen zijn voorzien in een dringend dossier, apart van het beheersplan.

Scheurend metselwerk op de wand tussen diensttrap en liftkoker.

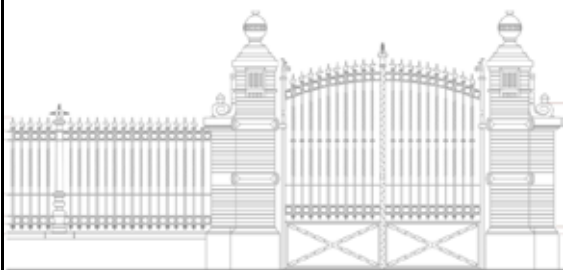
| Ruimtelijk: parkelementen | | 3. inventarisatie huidige toestand | |
|---|---|---|---|
| omheining | | <ul style="list-style-type: none"> <li>* Afsluiting met plint, afsluitpalen, traliewerk met regels, stijlen en motieven.</li> <li>* Poortimposten in geankerd metselwerk met cartouche en vaasversieringen.</li> <li>* Poortvleugels in traliewerk met regels, stijlen en motieven, merkplaatje met inscriptie: "A.VAN AERSCHOT - CONSTRUCTEUR - HERENTALS"</li> </ul> | Gebarsten arduinen plintbeploistering. Sl... roestvorming, geloste... Imposten poort links... algengroei, uitgespoel... zandkalksteen. Degr... poortvleugels, niet-w... |

| | 4. erfgoedwaarden | Bijkomende waarden |
|---|---|---|
| dekstenen van plint, afgedrukt<br>ordig schilderwerk traliewerk,<br>e verbindingen.<br>slordig hersteld, sporen van<br>elde voegen, degradatie van<br>adatie van spatboord<br>erkende sloten. | Historische en artistieke ergoedwaarden:<br>Historisch: poort en traliewerk gemaakt door het atelier<br>A. Van Aerschot.<br>Artistiek: combinatie van merkwaardige motieven.<br>Volgens bijgebrachte iconografie was deze afsluiting<br>reeds aanwezig in 1892. | Combinatie van afsluiting met achterliggende<br>taxushaag als "folly" in Engelse landschapstuin. |

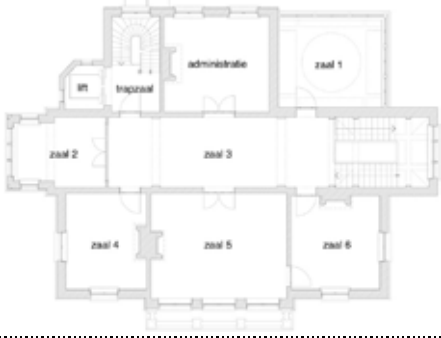
Lichte gebruiksschade aan plankenvloeren. Minder gebruiksschade aan wanden en binnenschrijnwerk dan op niveau 000, maar losgetrokken verf- en pleisterlagen veelvuldig aanwezig in centrale gang en trapzaal, ondanks aangebrachte ophangprofielen onder kroonlijsten.

Verticale scheur in de wand tussen lichtschacht en dienstrap.

| Ruimtelijk: kasteel | | 3. inventarisatie huidige toestand | |
|---|---|---|---|
| +450 | Verdieping | <p>Identieke kamerindeling zoals op niveau 000. Vloeren, wandbekledingen, plafondbehandelingen, binnenschrijnwerken, glas-in-loodramen, koepeldak in veranda, haarden, radiatoren</p> | Lichte gebruiksschade aan wanden<br>gebruiksschade aan wanden<br>op niveau 000, maar losgetrokken<br>pleisterlagen veelvuldig beschadigd<br>trapzaal, ondanks aanwezigheid van<br>onder kroonlijsten. Verticaal lichtschacht en diensttrap |

| | 4. erfgoedwaarden | Bijkomende waarden |
|---|---|---|
| aan plankenvloeren. Minder<br>anden en binnenschrijnwerk dan<br>sgetrokken verf- en<br>aanwezig in centrale gang en<br>gebrachte ophangprofielen<br>icale scheur in de wand tussen<br>ap. | <u>Historische en artistieke erfgoedwaarden:</u><br>Ondanks de minder uitbundige inrichting, bevatten<br>deze kamers voldoende elementen met een<br>erfgoedwaarde, zoals de binnendeuren, raam- en<br>deurlijsten, de schouwmantels, de schouwspiegels, de<br>plafondlijsten. Als toppunt van erfgoedwaarde is de<br>inrichting van de serre waar Weduwe le Paige-<br>Verstappen tot aan haar laatste dagen verbleef, glas<br>champagne in de hand... | <u>Historisch-documentarisch:</u><br>voor het dagelijks gebruik van de familie le Paige die in<br>deze kamers verbleven. |

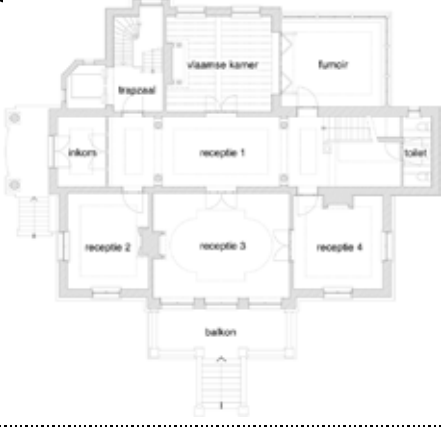
| Ruimtelijk: kasteel | | 3. inventarisatie huidige toestand | |
|---|---|---|---|
| ±000 | Gelijkvloer: | <p>Planschema opgebouwd met een vrij brede centrale circulatieruimte in ZW-NO richting, parallel met de straat, waarin de monumentale trap naar de verdieping is geplaatst en aan straatzijde en tuinzijde begrensd door 3 kamers aan de straatzijde (zuidoost) 2 kamers aan de tuinzijde (noordwest) met de verticale circulatie voor de dienstboden. Deze kamers zijn eclectisch ingericht in verschillende stijlen: Vlaamse Renaissance, Barok, Classicisme, Art-Nouveau (!).</p> | Voorname schade aan wanden<br>gebruik: beschadigde wanden, lambrisering<br>losgetrokken verf- en pleisterlagen<br>wanden. Ernstige infiltratie op<br>eerste verdieping met gevolg<br>(receptie 3) en gedeeltelijk<br>(4) tot gevolg. Plafondbeplating<br>onderstut, herstellingen noodzakelijk<br>dossier, apart van metselwerk op de wanden |

| | 4. erfgoedwaarden | Bijkomende waarden |
|---|---|---|
| aan wanden en vloeren door<br>tegels, impactschade aan<br>ringen, binnenschrijnwerk,<br>leisterlagen door verkleving op<br>ratie vanuit het balkon op de<br>gevolgsschade in de middenzaal<br>elijk in groene kamer (receptie<br>bepleistering is op dit ogenblik<br>n zijn voorzien in een dringend<br>het beheersplan. Scheurend<br>d tussen diensttrap en liftkoker. | <u>Historische en artistieke erfgoedwaarden:</u><br>zijn gelegen in de eclectische aanpak van de<br>binneninrichtingen in de verschillende kamers,<br>ingepast in de neo-Vlaamsrenaissance-stijl van het<br>gehele gebouw als uiting van de zoektocht naar een<br>nieuwe kunst op het einde van de 19e eeuw. Blijkbaar<br>heeft men die 'nieuwe kunst' gevonden in de inrichting<br>van de 'groene kamer' (receptie 4), als een zeer<br>vroeg uiting van de Art Nouveau. | <u>Sociaal-historisch:</u><br>deze ruimtes waren voorbehouden voor bewoners en<br>hun gasten. Personeel was enkel toegelaten, indien<br>ontboden. Bij de voorbereiding van de<br>restauratiewerken zijn in verschillende plaatsen<br>drukknoppen ontdekt om de dienstboden op te roepen.<br>Het signaalbord is niet teruggevonden.<br><u>Historisch-technisch:</u><br>Het geheel is een staalkaart van de binnenhuiskunst<br>op het einde van de 19e eeuw. Alle disciplines komen<br>aan bod: in bepleisteringen, het lijstwerk, figuurwerk,<br>houtsnijwerk, majolicategels, marmerversieringen,<br>marbreringen, boiserings, fileerwerk,<br>plafondschilderingen op doek, wandbekledingen, ... |

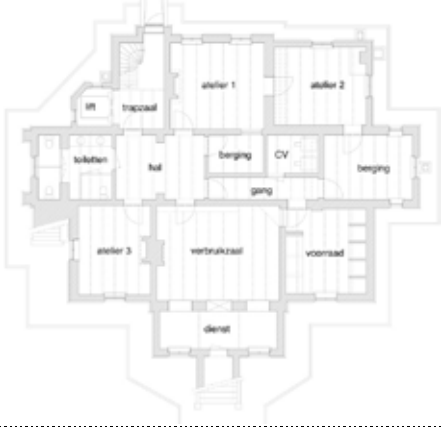
| Ruimtelijk: kasteel | | 3. inventarisatie huidige toestand | |
|---|---|---|---|
| -274 | Kelders | <p>Vloeren, wandbekledingen, plafondbehandeling, binnenschrijnwerken</p> | Gevolgsschade door wanden<br>gebruiksschade. Ontbreken van<br>Sporadische vervanging van<br>sporadisch deficiënte Tegelwerk |

| | 4. erfgoedwaarden | Bijkomende waarden |
|---|---|---|
| terinfiltraties. Lichte<br>ekende baluster in trapleuning.<br>g geselecteerde verlichting,<br>L-verlichting niet vervangen. | <u>Historische erfgoedwaarde:</u><br>als voorbeeld van de organisatie van een buitenverblijf<br>uit de 19e eeuw. | <u>Sociaal-historisch:</u><br>Alhoewel er een duidelijk onderscheid was tussen de<br>verschillende sociale klassen, getuigt de inrichting van<br>de kelders van een bepaalde zorgzaamheid voor het<br>personeel en hun taken |

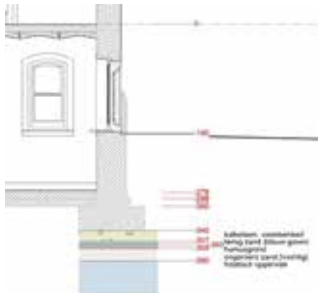
| Ruimtelijk: kasteel | | 3. inventarisatie huidige toestand | |
|---|---|---|---|
| -274 | funderingen | <p>Versneden funderingszolen in metselwerk, voorbereiding funderingsstaal, vochtwering keldermuren, opbouw keldervloer</p> | Bestaande fundering zo goed mogelijk<br>ondergrond. Sterke vochtproblemen |

| | 4. erfgoedwaarden | Bijkomende waarden |
|---|---|---|
| onder zettingen of overbelasting<br>chtinfiltratie aan ZW-zijde | <u>Historische erfgoedwaarde:</u><br>oorspronkelijk funderingssysteem | <u>Historisch-technisch:</u><br>oude funderingssystemen, veelvuldig toegepast bij<br>gefaseerde bouw om ongelijke zettingen in<br>constructies te vermijden. |
