001-2016-MV

**object**      **Begijnhof Herentals - Convent en poort**  
**adres**        Begijnhof 17  
                     2200 HERENTALS

| inspectiedata | 07/07/2016 |

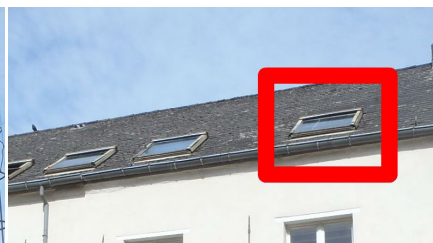
*Dakraam dat niet meer wind- en waterdicht sluit.*

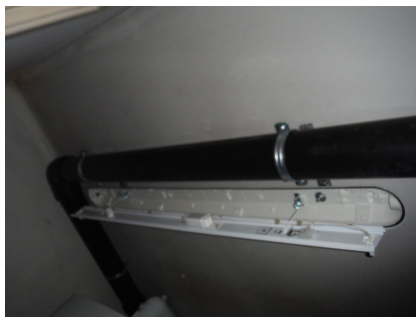
*Een loshangende lamp in het branderlokaal.*
