**Begijnhof Herentals - Woonhuis**

Begijnhof 5

10774-2019-B Begijnhof Herentals - Woonhuis 2200 HERENTALS

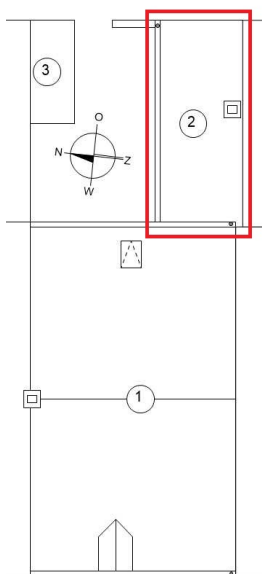
toestand	De zolder is niet toegankelijk waardoor gebreken langdurig verborgen blijven.
indicatieve hoeveelheid	1 st
prioriteit	1-3 jaar
frequentie	Eenmalig
uit te voeren door	Schrijnwerker

#### A2019/22 Op de daken de nodige veiligheidsvoorzieningen plaatsen.

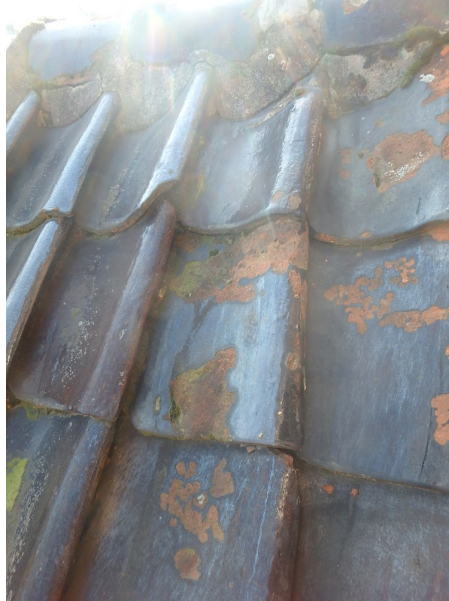
Bovenstaande gebreken hebben vochtinfiltraties tot gevolg. Het onderdak voorkomt vervolgschade.

*Afschilferende pannen*

**A2019/09 Dak [2]: de gebreken aan het dak herstellen.**

toelichting advies - de gebroken en sterk verweerde pannen vervangen door hetzelfde type pan en  
- de onderlinge aansluiting verbeteren.

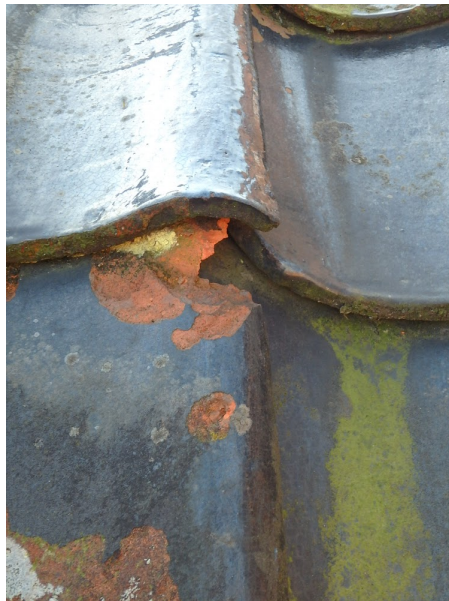
*Gebroken pan*

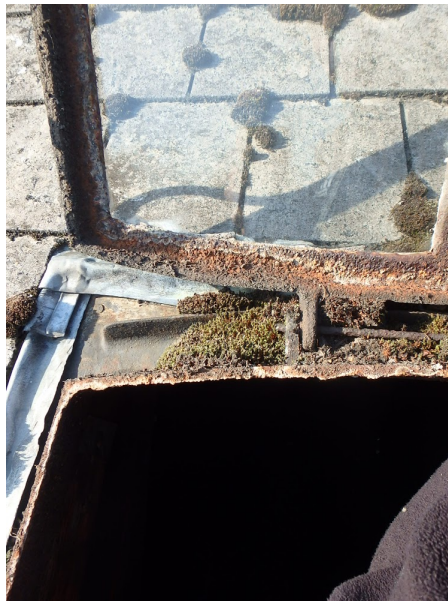
Het dakvenster aan de achterzijde is sterk roestig en niet waterdicht. Het aansluitingslood is gescheurd.

*Sterk roestig dakvenster*

## A2019/02 Dak [1]: in afwachting tot het vernieuwen van het dak de gebreken tijdelijk herstellen.

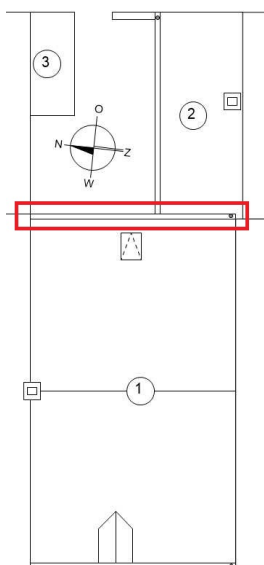
toestand De hanggoot is verweerd en vertoont putcorrosie maar voldoet voorlopig.

De pvc afvoerbuis eindigt boven de nok van dak [2] waardoor de pannen extra water te verwerken krijgen en sneller zullen ververen. Bij een lek in de dakbedekking heeft dit aanzienlijke vochtinfiltratie tot gevolg.

**A2019/07 Dak [1]-achterzijde: bij het vernieuwen van het dak, de goot en de afvoer vernieuwen in duurzaam materiaal bv. zink.**  
**Dakwaterafvoer | hanggoot | zink**

toelichting advies De afvoer zonder veel bochtenverloop op de riolering aansluiten zodat deze minder vlug kan verstopen. Hiervoor zal het tapgat verplaatst moeten worden.

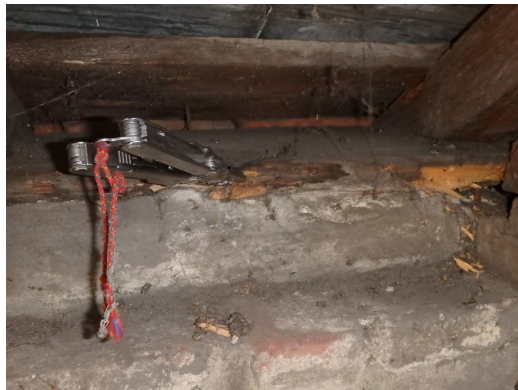
toestand De dakstructuur vertoont voornamelijk oude aantastingen van boktor. Sommige aantastingen zijn mogelijk nog actief. Ter hoogte van de dakkapel buigen enkele gordingen sterk door, momenteel zonder verdere gevolgen. Aan de achterzijde is de muurplaat ingerot. Onder het dakraam vertoont de vloer vochtsporen.

*Ingerotte muurplaat*

### A2019/05 Zolder [1]: in afwachting tot het vernieuwen van het dak de gebreken aan de dakstructuur opvolgen.

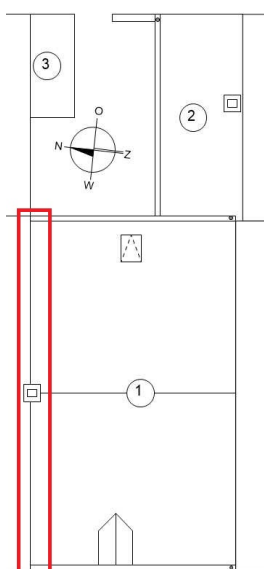
toestand De scheidingsmuur vertoont structurele scheurvorming en enkele lichte scheuren.  
Het schoorsteenkanaal vertoont lichte scheurvorming.

*Lichte scheurvorming*

**A2019/06 Zolder-noordelijke scheidingsmuur: de gebreken aan de scheidingsmuur herstellen.**  
**Draagstructuur en overspanning | metselwerk**

toelichting advies - de structurele scheuren herstellen met lintvoegwapening en opvoegen met een kalkmortel en  
- de lichtere scheuren opvoegen met een compatibele kalkmortel.  
Deze werken kunnen samen met het vernieuwen van het dak uitgevoerd worden.

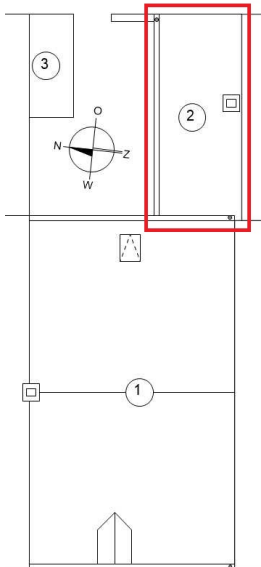
toestand	De muren vertonen sporen van optrekkend vocht.
indicatieve hoeveelheid	10 m
prioriteit	3-6 jaar
frequentie	Eenmalig
uit te voeren door	Algemene aannemer

Sporen van optrekkend vocht

**A2019/10 Vleugel [2]-interieur: de muren behandelen tegen optrekkend vocht.**

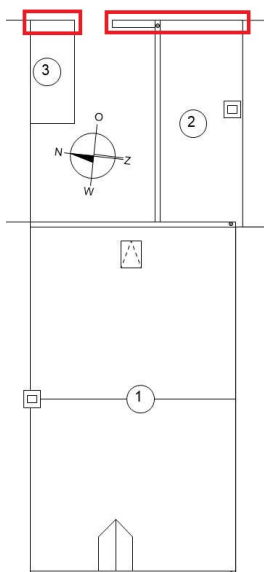
toestand De harde cementmortel van de plint vertoont scheurvorming met vochtinfiltraties tot gevolg.  
toelichting advies - de harde cementmortel verwijderen en vervangen door een compatibele kalkmortel en  
- ervoor zorgen dat de bovenzijde afhelt naar de tuinzijde.

**A2019/18 Vleugel [2] en tuinmuur: de gebreken aan de plint herstellen.**

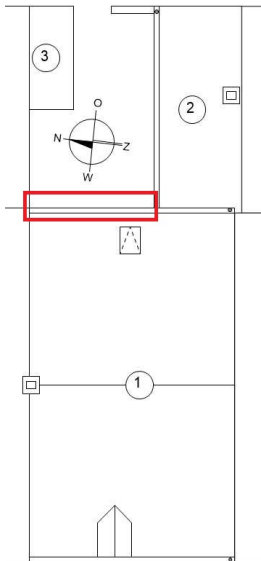
- toestand De slagluiken hangen af, zijn door zwam aangetast en zijn ingerot.
- toelichting advies
- de ingerotte en door zwam aangetaste delen verwijderen en nieuw hout inboeten;
  - de luiken herschoeien;
  - de bovenzijde afdekken met lood;
  - het schilderwerk grondig voorbehandelen en schilderen met een dampopen verfsysteem en
  - de scharnieren regelmatig smeren.

### A2019/15 Vleugel [1]-achtergevel: de gebreken aan de slagluiken herstellen.

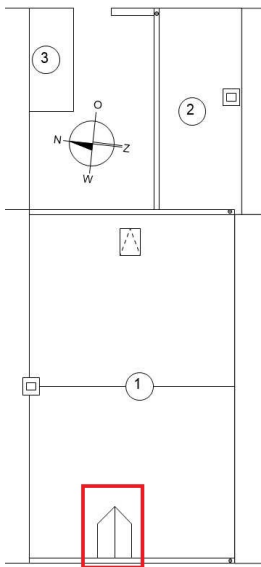
toestand Het houten luikkader is ingerot door zwam waardoor de dakkapel op termijn kan zetten. Het luik klemt en is niet water- en winddicht afgewerkt. De plint komt los met vochtinfiltraties en inrottingen tot gevolg.

luikkader is ingerot

**A2019/01 Dakkapel [1]-straatzijde: de gebreken aan het buitenschrijnwerk herstellen.**  
**Schrijnwerk en beglazing | luik | hout**

- het ingerot hout vervangen;
- de plint waterdicht bevestigen;
- het luik herschoeien en aanwerken waar nodig;
- het luik en/of de kader zo construeren dat er geen vochtinfiltratie mogelijk is bv. een aanslag voorzien;
- het schilderwerk grondig voorbehandelen en schilderen met een dampopen verfsysteem, dit 5-jaarlijks herhalen en
- het hang- en sluitwerk regelmatig smeren.

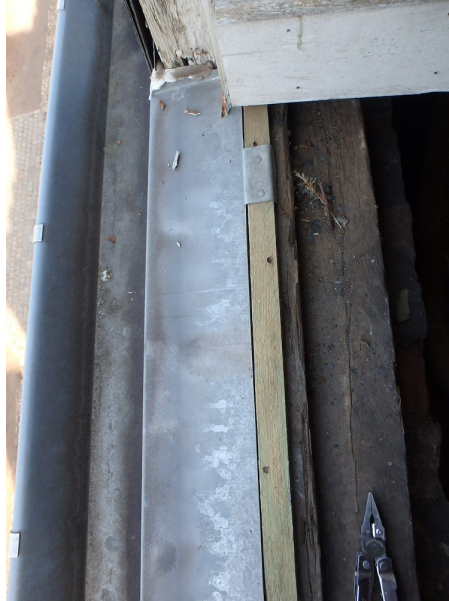
*Aansluiting onderaan niet waterdicht*

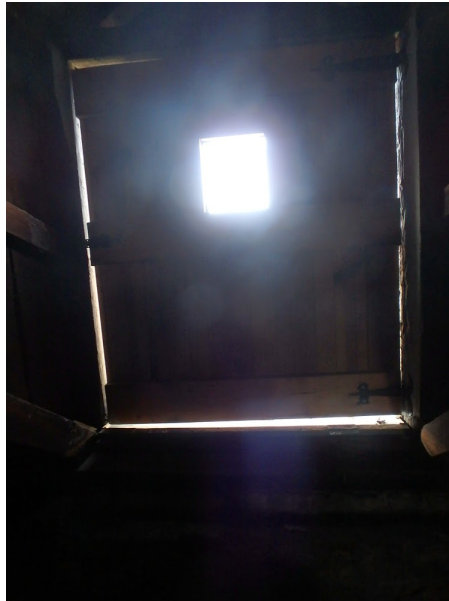
*Luik sluit niet water en winddicht aan*

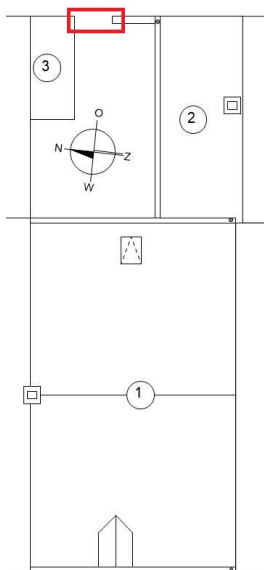
toestand	Het tuinpoortje klemt en sluit niet af.
indicatieve hoeveelheid	1 st
prioriteit	1-3 jaar
frequentie	Eenmalig
uit te voeren door	Schrijnwerker

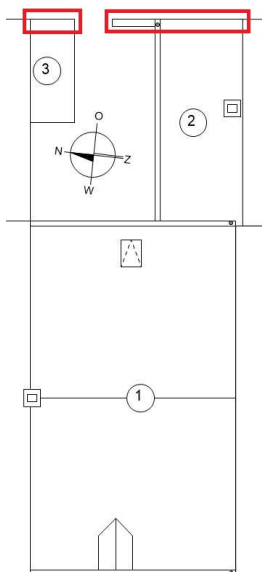
toestand Ter hoogte van vleugel [2] en woning nr.6 vertoont de tuinmuur lichte differentiële scheuren. Het voegwerk valt beperkt weg.

*Scheurvorming in aansluiting met vleugel[2]*

**A2019/19 Tuinmuur: de scheurvorming en het weggefallen voegwerk herstellen met een compatibele kalkmortel.**
