Infirmierie van het voormalig Augustijnenklooster

Augustijnenlaan 1
2200 HERENTALS

10233-2019-B Infirmierie van het voormalig Augustijnenklooster 2200 HERENTALS

ADVIEZENRAPPORT

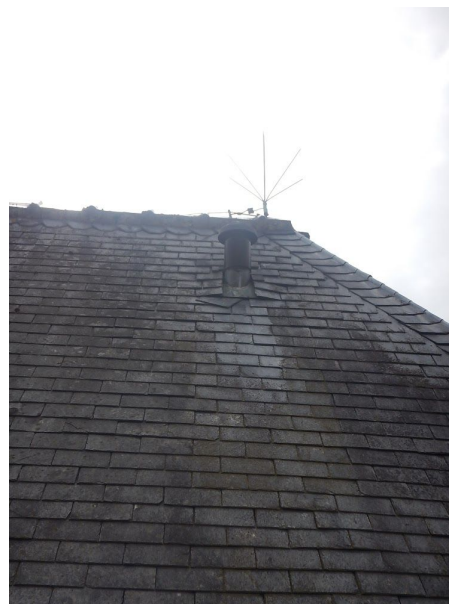
toestand	Op enkele plaatsen zijn er leien uitgeschoven of sluiten de leien niet waterdicht aan. Eén nokpan is beschadigd. De gevolgen blijven momenteel beperkt.
toelichting advies	De leidekking herstellen - met natuurleien van eenzelfde kleur en formaat - opgehangen in inox leihaken - respecteer de originele manier van dekken - de gebroken nokpan vervangen
indicatieve hoeveelheid	Nader te bepalen
prioriteit	Dringend
frequentie	Eenmalig
uit te voeren door	Dakwerker

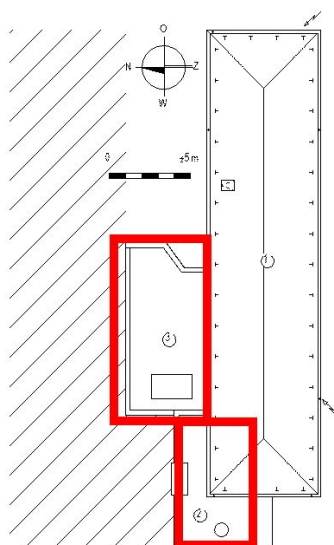
Plaatsaanduiding.

toestand De aansluiting met de koepel op dak [2], de beschadigde worteldoek en vrijliggende isolatie doen vermoeden dat het dak aan onderhoud toe is. De ballast is sterk bemest en er groeien planten in. Dit vermindert de waterdoorlaatbaarheid waardoor er bij hevige regen een groot gewicht op het dak komt te staan.

Verschillende taggaten zijn niet afgeschermd met grindvangen wat kan leiden tot verstoppingen.

De voegen tussen de dekstenen zijn beschadigd en in aansluiting met de muren werden er geen loden slabben aangebracht. Verschillende dekstenen zijn beschadigd bij het plaatsen van de bliksemafleiding.

toelichting advies Alle ballast en isolatie verwijderen en de dekstenen lichten, de waterdichting evalueren en waar nodig herstellen.

Na eventueel herstel van de waterdichting, isolatie en ballast opnieuw aanbrengen. De taggaten afschermen met een grindvang. De dekstenen herplaatsen en opvoegen. Waar nodig de loodslabben vervangen of plaatsen door een een voeg in te slijpen, een slab vast te zetten in de muur met krammen of proppen. De voeg dichten met een kalkmortel of kwalitatieve voegkit.

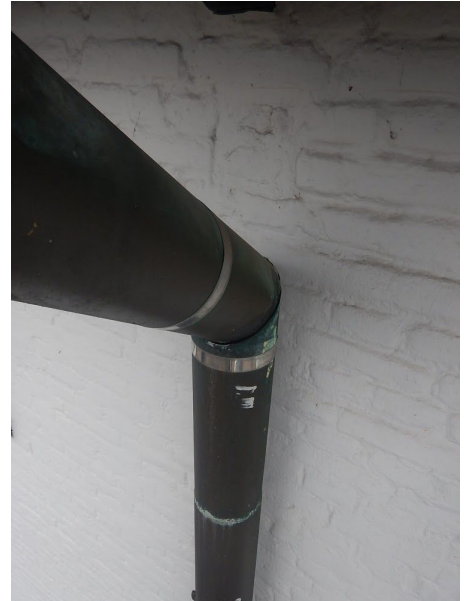
- gescheurde soldeernaden als gevolg van te weinig werkingsmogelijkheden door te weinig uitzetstukken
- het ontbreken van een stankslot waardoor het rioolgas neerslaat in de goot met schade tot gevolg
- dak [1]-oost: de afvoer is niet in elkaar geschoven met een hogere vochtbelasting tot gevolg
- dak [1]-zuid: de bochten aan de oostelijke afvoer zijn ingescheurd
- dak [1]-zuid: één van de beugels is beschadigd
- dak [1]-zuid: een uitzetstuk is ingescheurd

Aantasting door rioolgas.

- de lekken dichten, bij voorkeur door solderen
- de ijzeren standpijpen ontroesten en schilderen of vervangen naar origineel model (de binnenzijde kan eventueel behandeld worden met een bitumenverf)
- een sifon plaatsen onderaan de afvoeren waar rioolgassen werden vastgesteld
- de beschadigde beugels herstellen

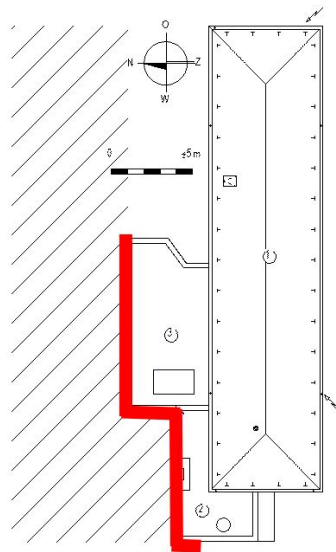
Plaatsaanduiding.

toestand	Door de sloop van het buurpand zijn verschillende binnenmuren nu buitenmuren en zijn ze blootgesteld aan de weersomstandigheden. Dit kan leiden tot vochtdoorslag zowel via de muur als de openliggende spouwen.
indicatieve hoeveelheid	Nader te bepalen
prioriteit	Dringend
frequentie	Eenmalig
uit te voeren door	Algemene aannemer

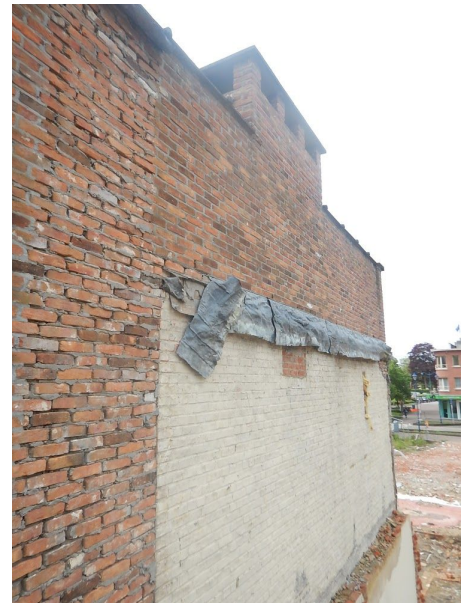
Binnenmuur waar de spouw open is.

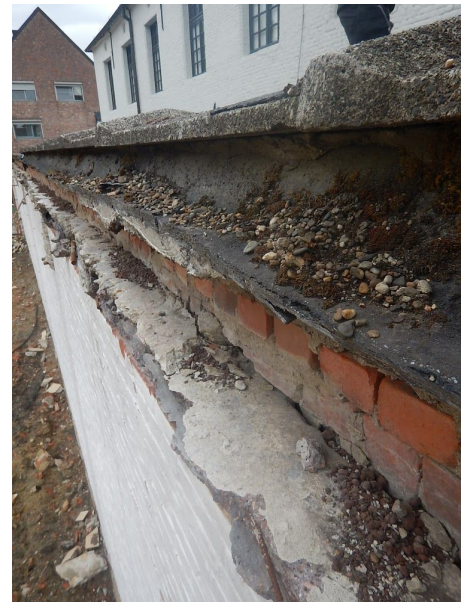
Binnenmuur, door sloop verandert naar buitenmuur.

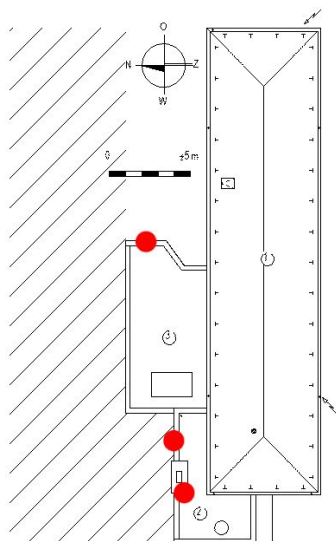
Plaatsaanduiding.

toestand	Het metselwerk vertoont onderstaande gebreken waardoor de vochtdoorslag naar het interieur of instabiliteit kan optreden: <ul style="list-style-type: none">- dak [2]: het metselwerk onderaan de schoorsteen is beschadigd- vleugel [2]: het voegwerk is plaatselijk zeer sterk uitgespoeld- vleugel [3]: de borstwering vertoont plaatselijk schade door een verhoogde vochtbelasting
toelichting advies	De gevel herstellen: <ul style="list-style-type: none">- sterke beschadigde delen vervangen door de stenen uit te kappen, de stenen te vervangen door gelijkaardige stenen vermetseld met kalkmortel- het sterk beschadigde voegwerk hernemen door de voeg voldoende diep en vierkant uit te halen, het geheel te hervoegen met een kalkmortel
indicatieve hoeveelheid	Nader te bepalen
prioriteit	1-3 jaar
frequentie	Eenmalig
uit te voeren door	Aannemer voegwerken Algemene aannemer Restauratie-aannemer

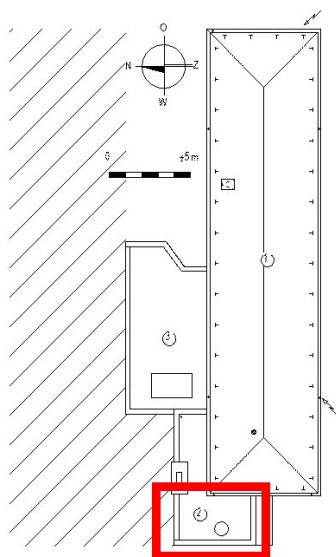
Plaatsaanduiding.

toestand	De isolatieplaten zijn deels losgekomen, waardoor ze niet meer isoleren.
indicatieve hoeveelheid	Nader te bepalen
prioriteit	3-6 jaar
frequentie	Eenmalig
uit te voeren door	Algemene aannemer

A2019/04 De platen verlijmen en/of mechanisch bevestigen aan de vloer.
Draagstructuur en overspanning | kelder | beton

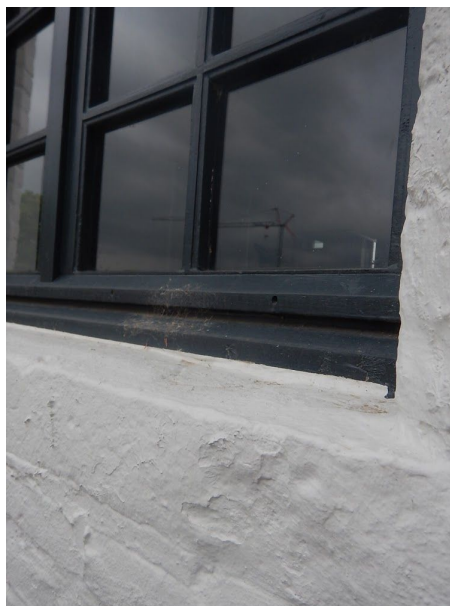
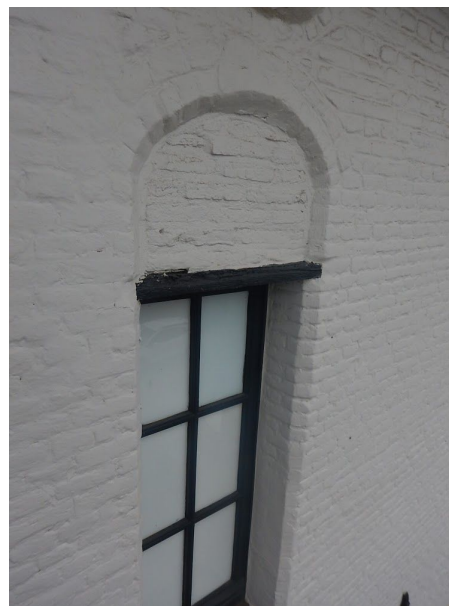
Vleugel [1].

toestand	Het schrijnwerk werd recent geschilderd.
toelichting advies	Het buitenschrijnwerk schilderen : <ul style="list-style-type: none">- slecht hechtende verflagen verwijderen- de condensafvoeren vrijmaken- de stopverf van de beglazing bijwerken- de houten delen schuren en ontstoffen- een grondlaag aanbrengen (gebruik steeds dampopen verfsystemen)- afschilderen in minimaal 2 lagen- boven de lateien kan eventueel een kraal voorzien worden om de vochtbelasting te verminderen
bron	Houten buitenschrijnwerk schilderen (2016 - OF 5.3).pdf Onderhoud aan houten buitenschrijnwerk (2016 - OF 5.1).pdf
indicatieve hoeveelheid	Nader te bepalen
prioriteit	3-6 jaar
frequentie	Vijfjaarlijks
uit te voeren door	Schilder

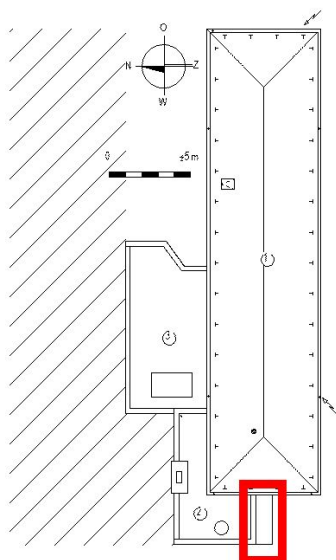
Plaatsaanduiding.

toestand	Verschillende platen zijn beschadigd en ingescheurd. Op moment van de inspectie zaten de meeste platen nog vast en was er geen gevaar op wegvallen. De platen in de westelijke hoek zijn beschadigd tijdens het slopen van het buurpand. De siliconenvoegen tussen de stenen komen los, dit leidt tot vochtdoorslag.
toelichting advies	De gevelbekleding herstellen door: <ul style="list-style-type: none">- de gebroken platen te verlijmen/vervangen- de siliconenvoegen te hernemen
indicatieve hoeveelheid	Nader te bepalen
prioriteit	1-3 jaar
frequentie	Eenmalig
uit te voeren door	Algemene aannemer

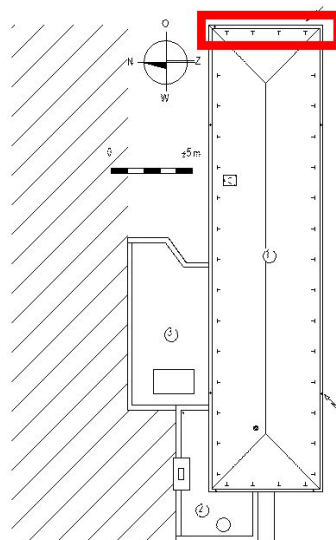
Plaatsaanduiding.

- het gebruik van dampdichte verven en pleisters
- uittredend vocht als gevolg van doorslag en optrekkend vocht

- na het oplossen van de lekken in de buitenschil
- na voldoende droogtijd de bepleistering herstellen en schilderen
