Asbestinventarisatetest

Augustijnenlaan 1, 2200 Herentals

Attestnummer : 20230615-000529.000

Uitgegeven op : 15.06.2023

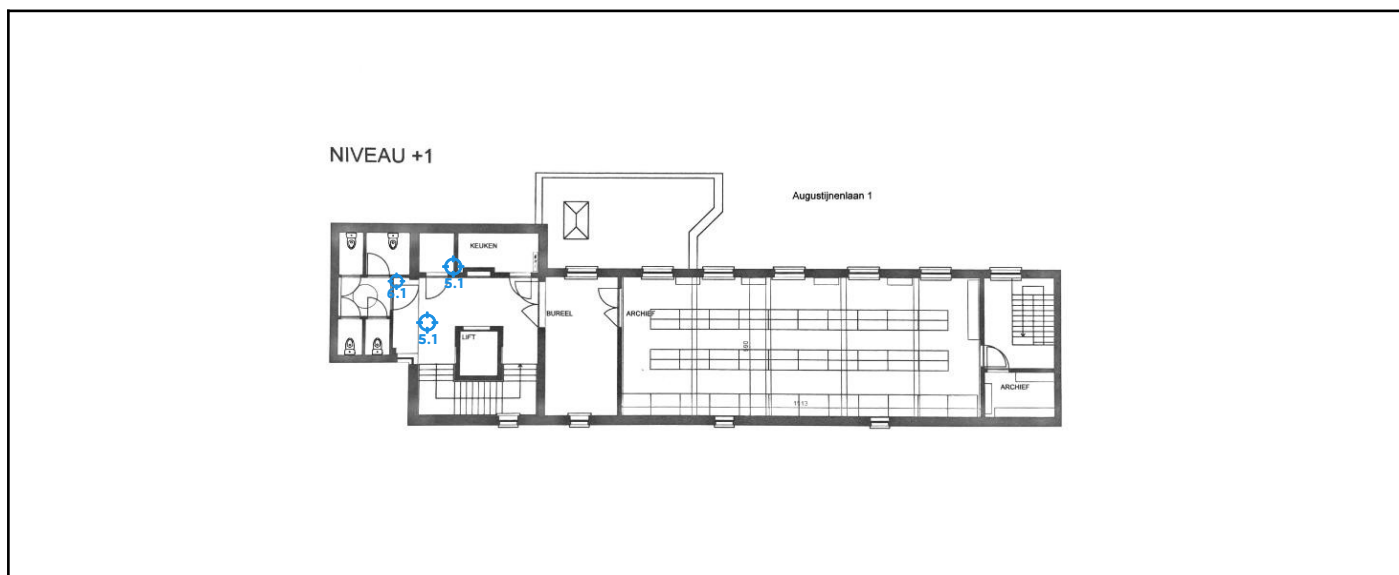
Plan 1.2: verdiep 1 plan

Beschrijving	Type	Actie
5. Pleisterwerk plafond	Geen asbest	-
5.1 Code: M002	Mengmonster	-
6. pleisterwerk binnenwand	Geen asbest	-
6.1 Code: M001	Mengmonster	-

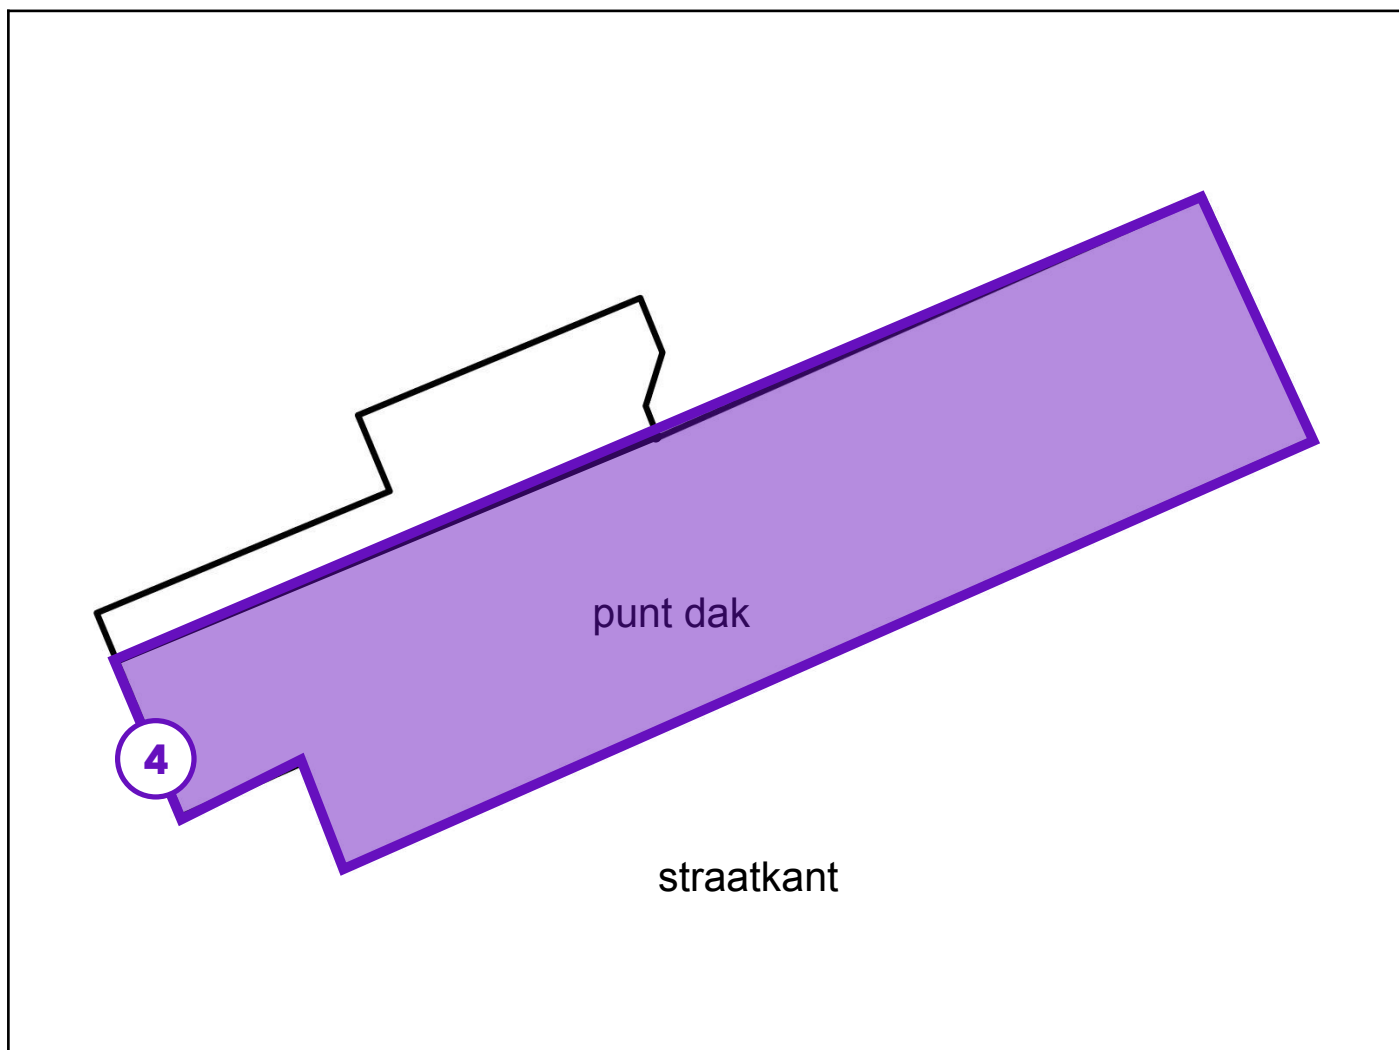
Plan 1.5: Hoofdgebouw plan

Beschrijving	Type	Actie
4. Natuursteen leien	Advies	-
