# 708A MUZIEKSCHOOL HERENTALS

Hikstraat 28 | 2200 Herentals

## HERBESTEMMINGSSTUDIE

Opgemaakt te Herentals | februari 2023

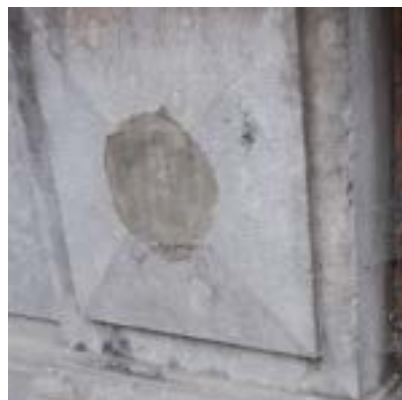
afb. 41: herstelling met cement

- lokale begroeiing wegnemen;
- onvakkundig aangebracht, beschadigd en uitgespoeld voegwerk hervoegen;
- deze voldoende diep en voorzichtig uithalen (min. 1,5 x breedte van de voeg);
- sterk verweerde, gescheurde of beschadigde stenen vervangen of aanwerken met een compatibele restauratiemortel;
- de voegopening reinigen en bevochtigen;
- een voegmortel gebruiken die compatibel\* is met de ondergrond en de originele mortel zo dicht mogelijk benadert;
- een proefvlak plaatsen om het resultaat goed te kunnen beoordelen en
- niet voegen onder te felle zon, bij regenweer of vrieskou.

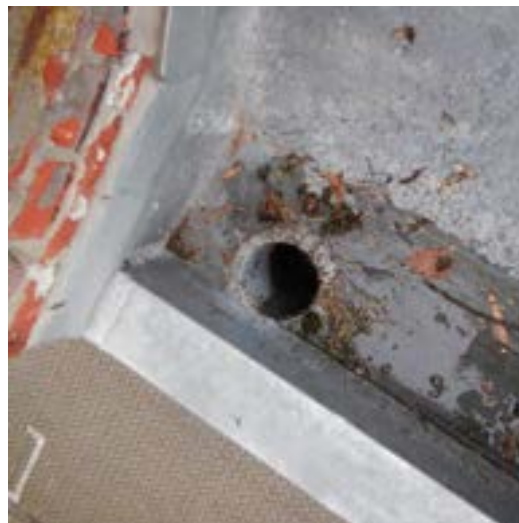
toestand	Algemeen zijn de goten sterk vervuild.
toelichting advies	Hoe vaak goten gekuist moeten worden, hangt af van de graad van vervuiling. In een boomrijke omgeving zullen lagere goten meermaals in het herfstseizoen leeggemaakt moeten worden. Bladvangers plaatsen in de taggaten en ze regelmatig vrijmaken. Verwijder bladafval uit goten onder asbesthoudende daken enkel als het vochtig is. Dit kan bij regenweer of door het op voorhand te bevochtigen. Doe het afval in een plastic zak, welke bij het restafval wordt gedeponereerd. Slib kan rustig doorgespoeld worden naar de riolering. Bij hergebruik moet het apart opgevangen worden en bij het restafval gedeponereerd worden.
indicatieve hoeveelheid	Nader te bepalen
prioriteit	Binnen het jaar
frequentie	2 x per jaar
uit te voeren door	Loodgieter

Dak [1]-zuidwest: verstopte afvoer.

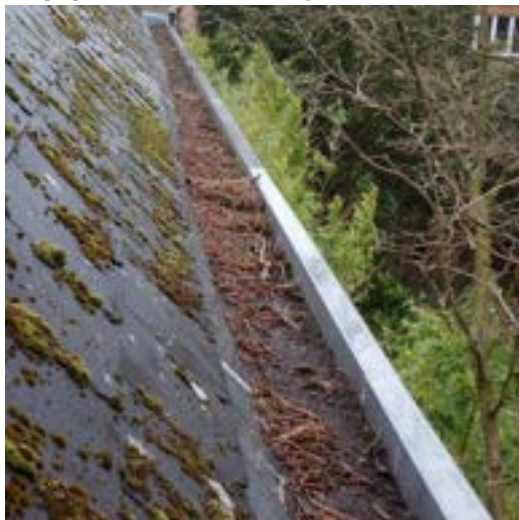
Dak [2]-west: vervuilde goot.

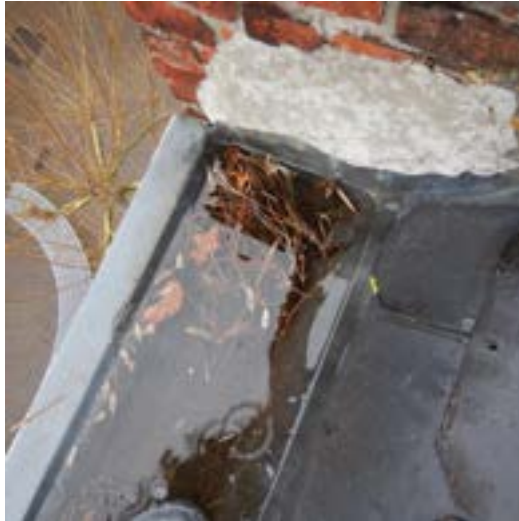
*Dak [3]: verstopte afvoer.*

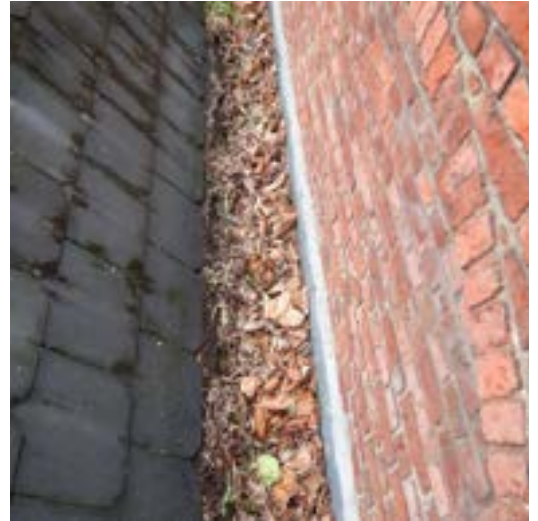
*Dak [4]: vervuilde zakgoot.*

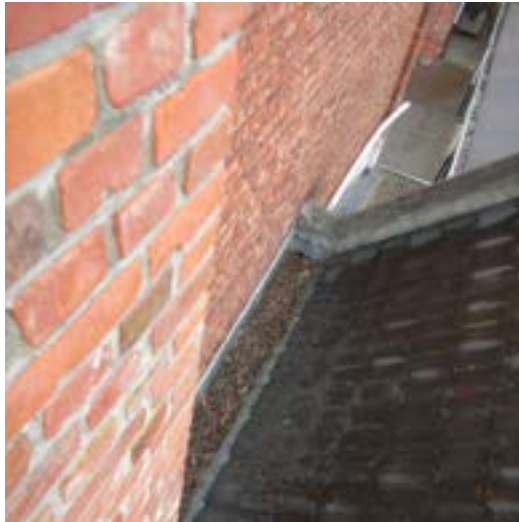
*Dak [4]: sterk vervuilde zakgoot.*

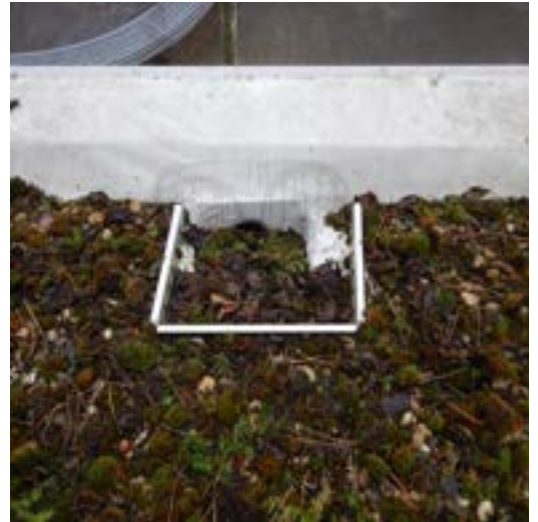
*Platte daken nieuwbouw: sterk vervuilde ballast.*

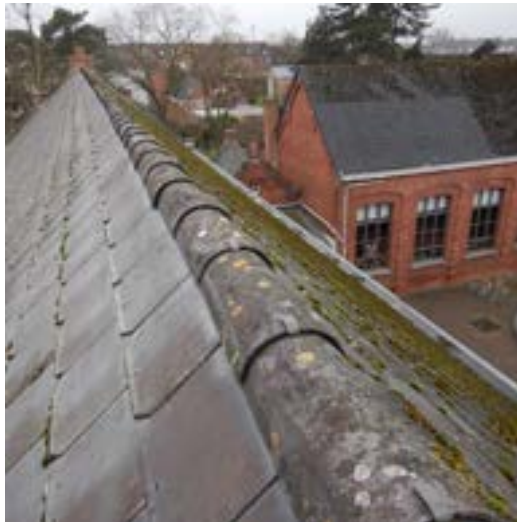
- het dakmateriaal is mogelijk asbesthoudend (sanering is verplicht tegen 2034);
- de noordelijke zijdes zijn sterker verweerd en bemost, waardoor er mogelijk kankerverwekkende vezel kunnen vrijkomen;
- de cementering aan de achterzijde van de topgevels scheurt in;
- dak [5]: de nokken werden niet duurzaam hersteld, maar voldoen.

Dak [1]: verschil tussen een zuidelijk en een noordelijk dakvlak.

- de dakbedekking verwijderen conform de huidig geldende wetgeving;
- de bebording herstellen waar nodig;
- volg de vorm en de detaillering van het historische dak;
- zorg voor een juiste detaillering bij goten, muuraansluitingen, ...;
- breng de aansluitingen voldoende hoog aan en voldoende diep in de muur. Zet de slabben vast met krammen of proppen en werk de voeg aan met een kalkmortel en
- inox leihaakjes hebben als voordeel dat ze ongevoelig zijn voor corrosie en herstellingen zijn gemakkelijker uit te voeren.

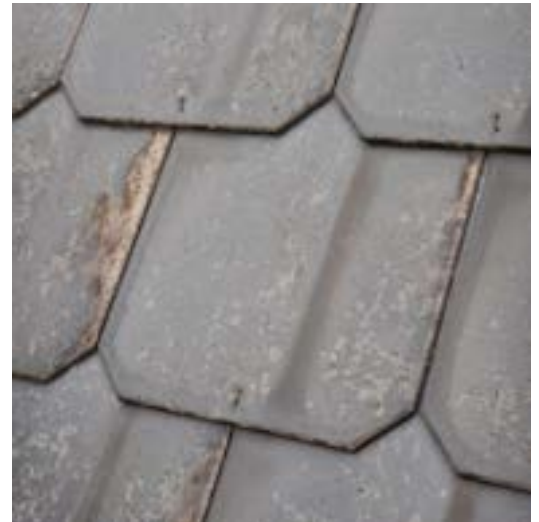
Dak [1]: verweerde vezelcementen leien.

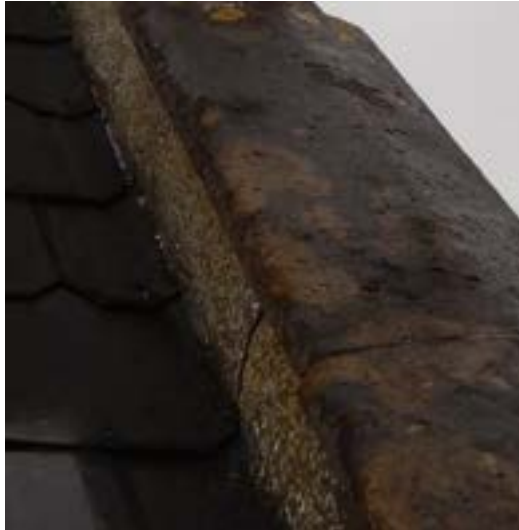
*Dak [1]: gebarsten cementering.*

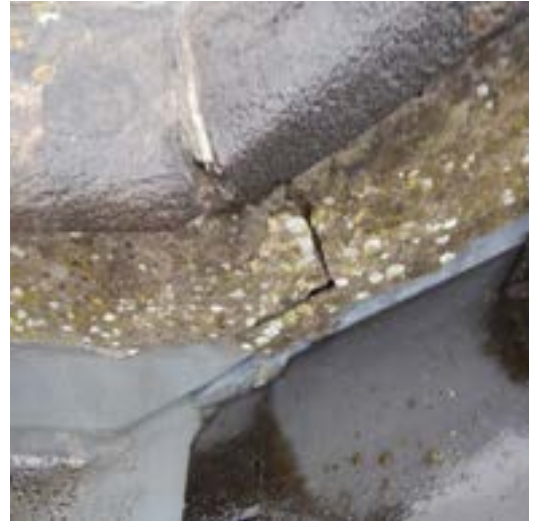
*Dak [1]: gebarsten cementering.*

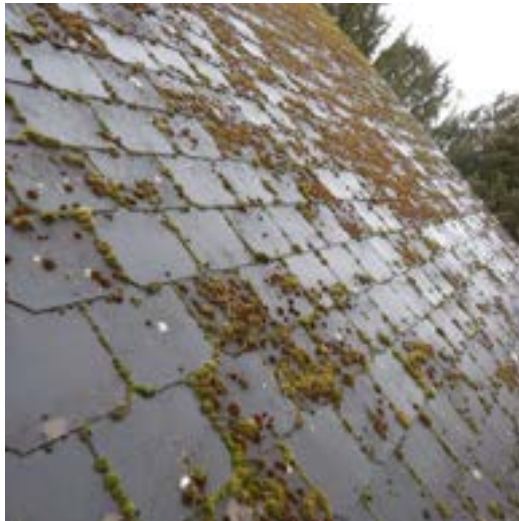
*Dak [4]: bemoste leien.*

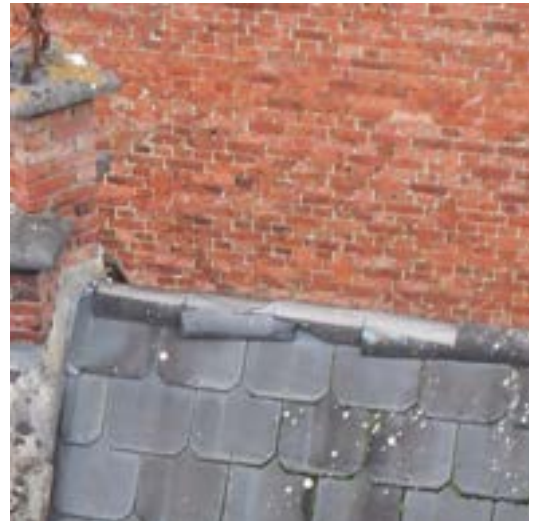
*Dak [5]: "herstelde" nokken.*

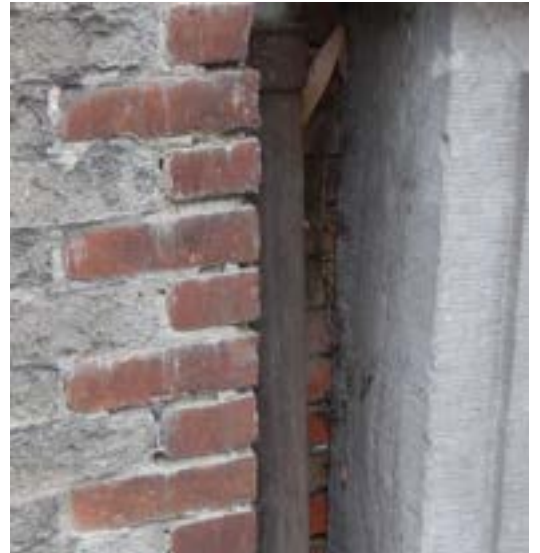
*Vleugel [1]-zuid: roestige afvoer.*

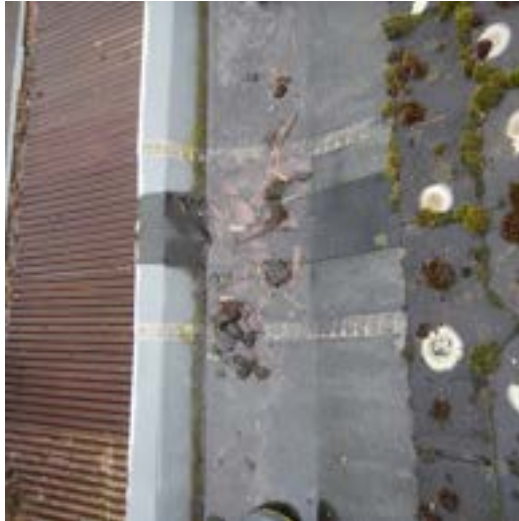
Dak [1]: tijdelijke herstelling.

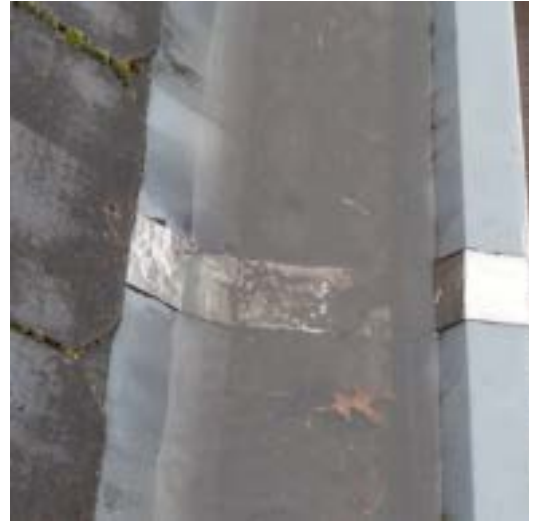
Dak [1]-noord: tijdelijke herstellingen.

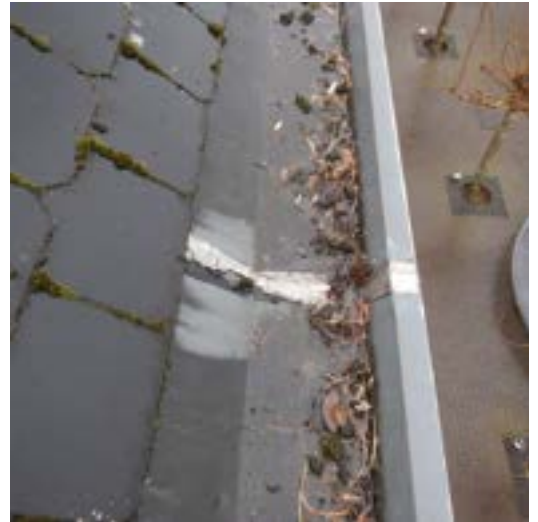
Dak [4]: tijdelijke herstelling.

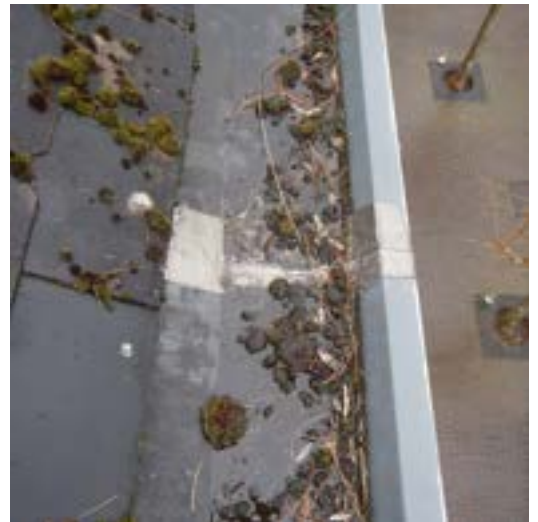
Dak [4]: tijdelijke herstelling.

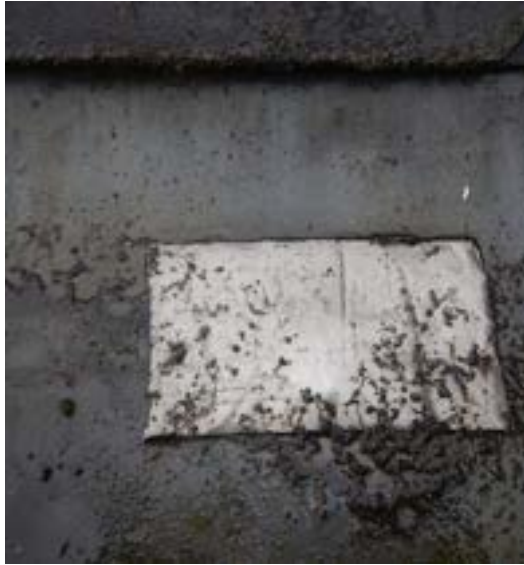
*Dak [4]: tijdelijke herstelling.*

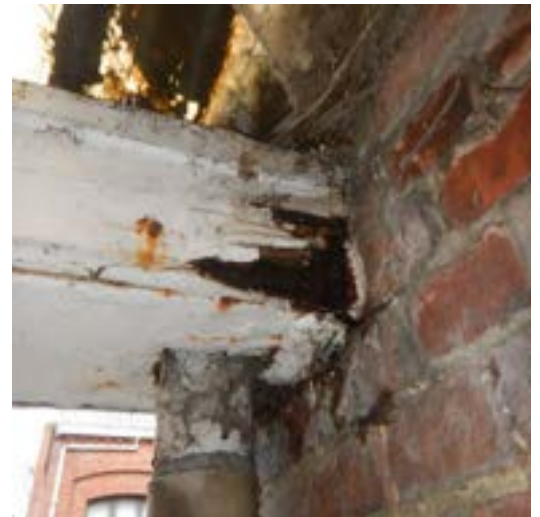
Houten omkasting van de ijzeren goot.

**A2022/07 De houten dakstructuren herstellen.**

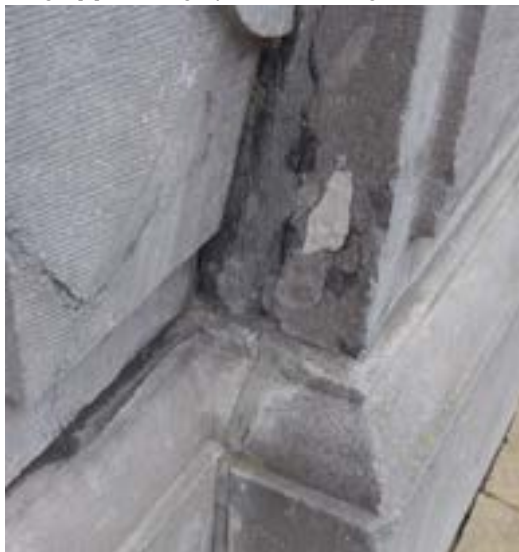
- de voegen tussen de plinten en de waterlijsten staan open, waardoor er vochtindringing in de muur mogelijk is;
- enkele natuurstenen delen zijn beschadigd;
- verspreid in de gevels zitten ongebruikte ankers welke door roestvormig de gevels kunnen beschadigen;
- verschillende topgevels werden na het vorige verslag opgemetseld, maar nog niet gevoegd;
- verschillende topgevels zijn aan de achterzijde uitgespoeld;
- vleugels [1]-zuid: de plint is beschadigd en werd plaatselijk hersteld met mortel;
- vleugels [2] en [3] vertonen lichte scheurvorming boven de ramen.

*Vleugel [1]-zuid: beschadigde plint.*

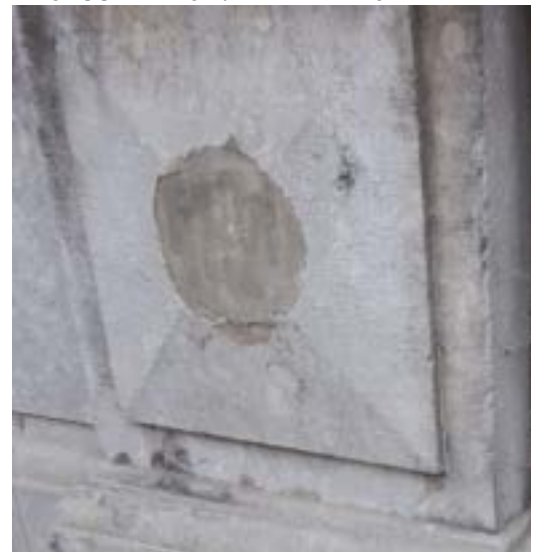
*Vleugel [1]-zuid: herstelling met cement.*

Gebruik geen mortels op basis van cement bij 'zacht' metselwerk en vorstgevoelige baksteen of natuursteen! De dichte cementmortel zorgt ervoor dat het vochttransport via de stenen loopt in plaats van door de voegen, waardoor stenen beschadigd kunnen raken door vorst en/of zouten.

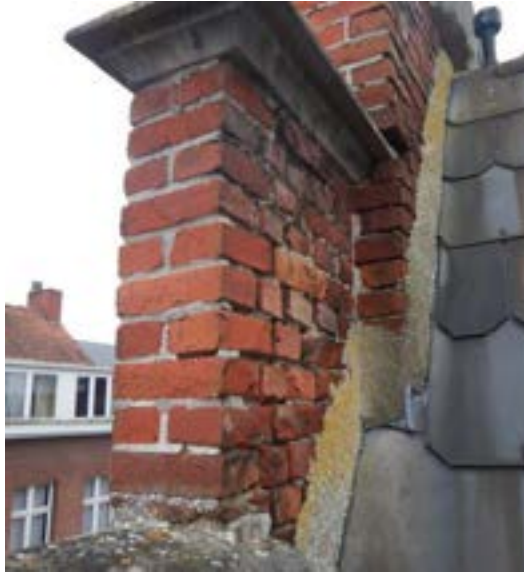
Dak [1a]: uitgespoeld voegwerk aan de achterzijde van een topgevel.

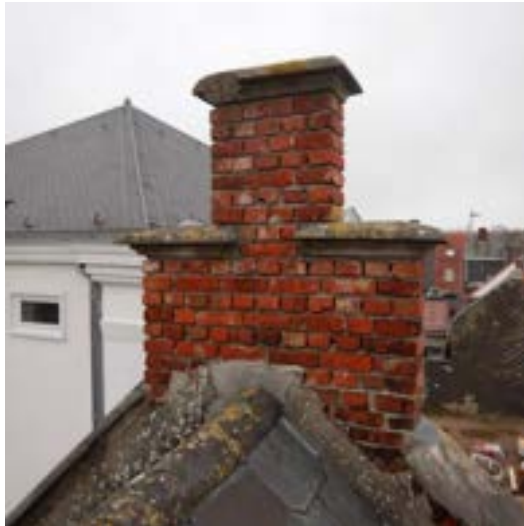
Vleugel [1]-oost: uitgespoeld voegwerk.

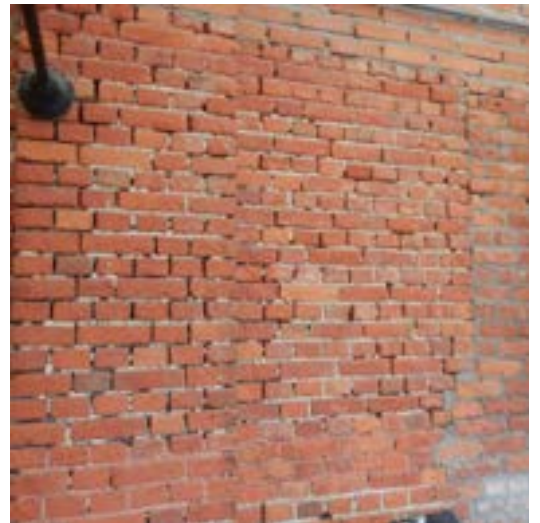
Vleugel [1]-noord: uitgespoeld voegwerk.

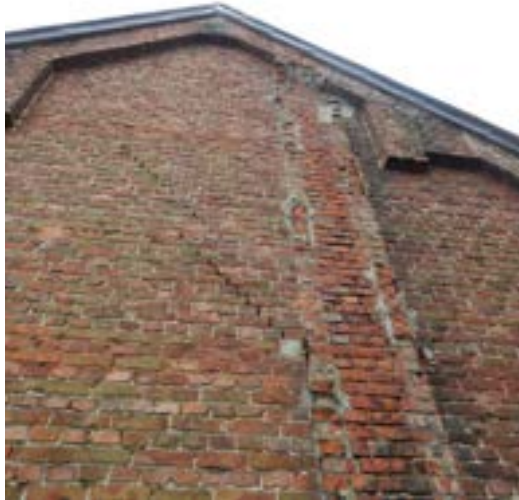
*Vleugel [2]-noord: beschadigd metselwerk.*

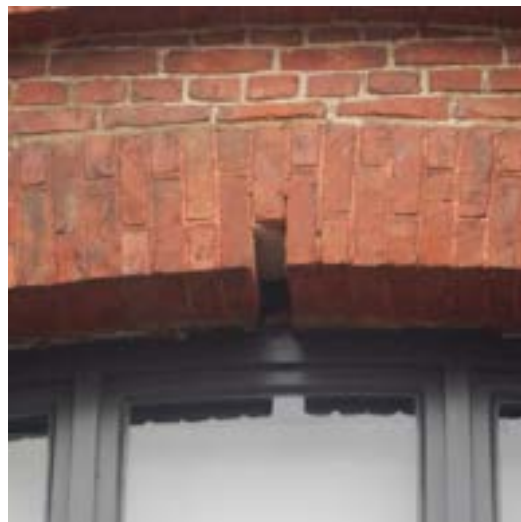
*Vleugel [3]: weggevallen baksteen in de strek.*

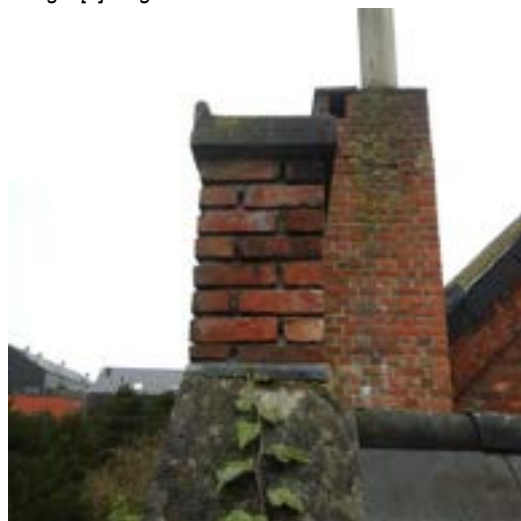
*Dak [4]: niet hervoegd topstuk.*

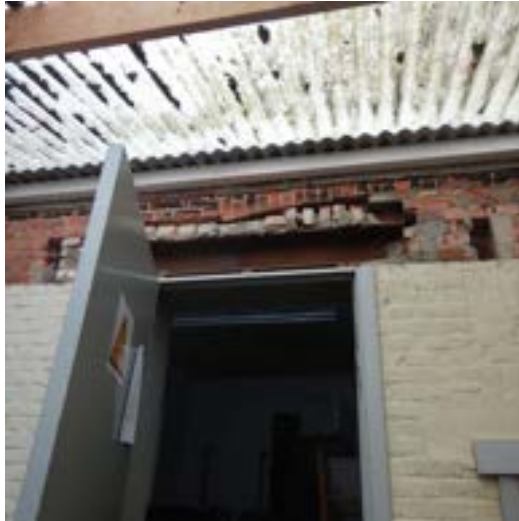
*Vleugel [4]-oost: het metselwerk boven de ligger is slordig uitgevoerd.*

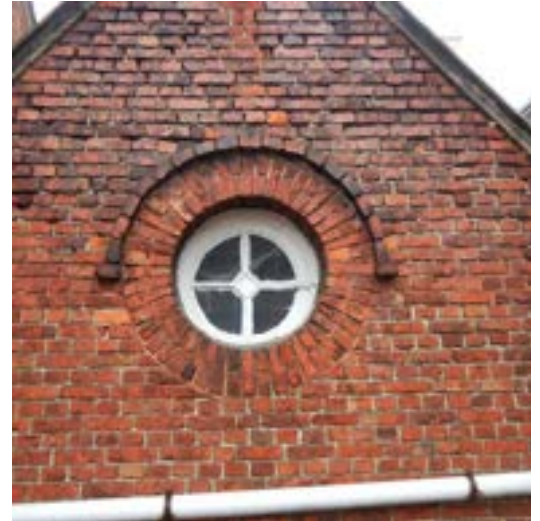
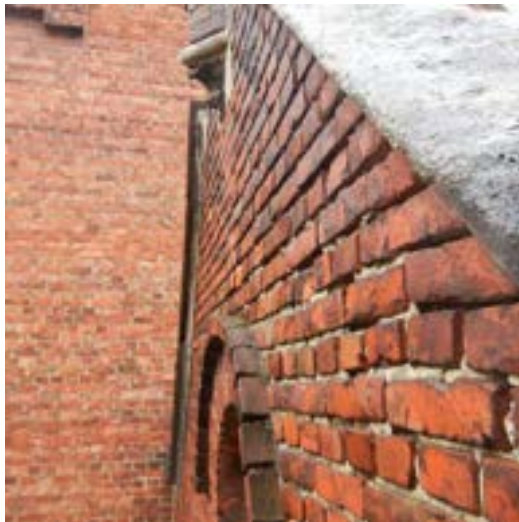
*Dak [5]: uitgespoeld voegwerk.*

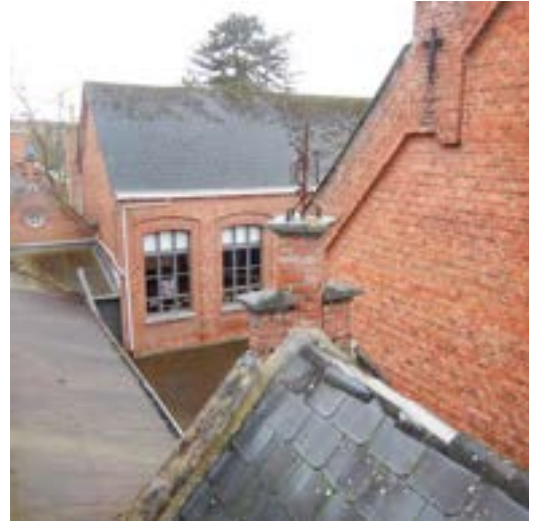
*Dak [5]: ijzeren topstuk.*

## A2022/09 De ijzeren gevelelementen regelmatig schilderen.

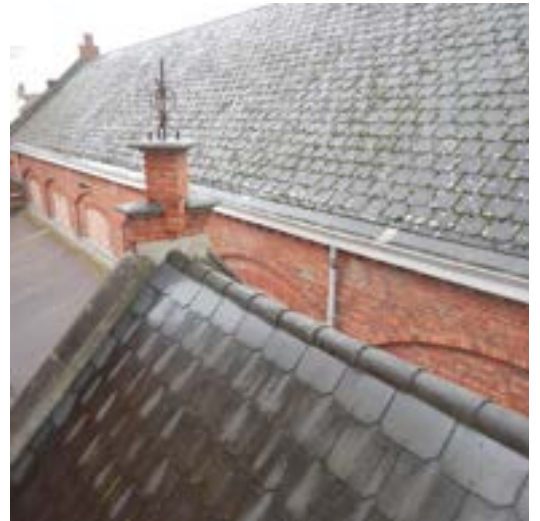
*Dak [4]: ijzeren topstuk.*

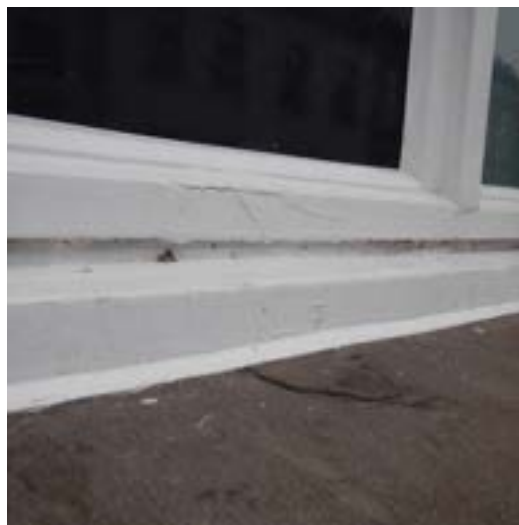
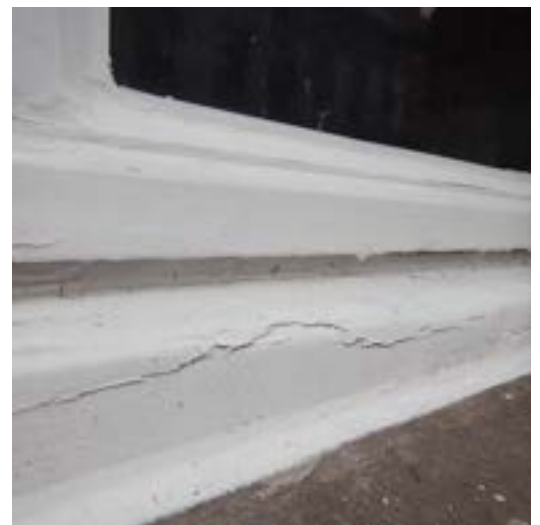
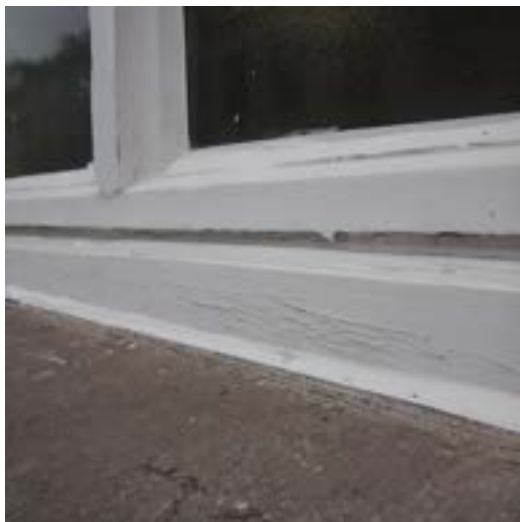
toestand Het schilderwerk is verweerd. Plaatselijk is de verflaag gebarsten waardoor het hout zeer lokaal kan inrotten. De voeg tussen het schrijnwerk en de dagkant staat open, met vochtinslag tot gevolg.  
van toepassing op ID2022/07  
toelichting advies Regelmatig onderhouden / schilderen houdt o.a. in:

Vleugel [1]-zuid: gebarsten verflaag.

*Vleugel [1]-zuid: gebarsten verflaag.*

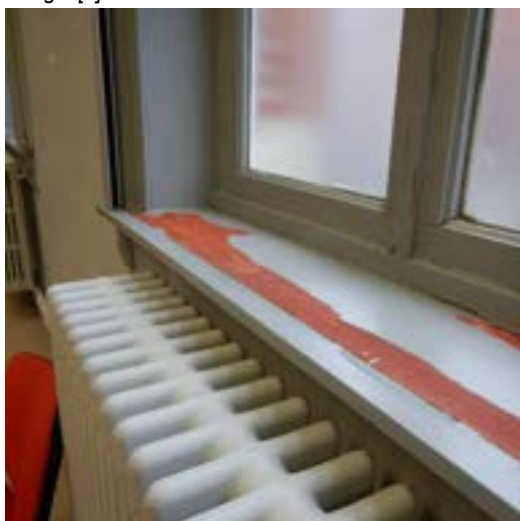
*Vleugel [1]-zuid: afbladderende verf op vensterbank.*

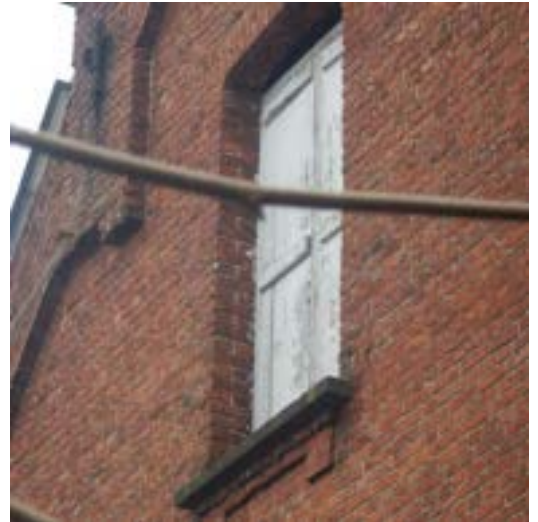
*Vleugel [3]: sterk verweerde zolderdeur.*

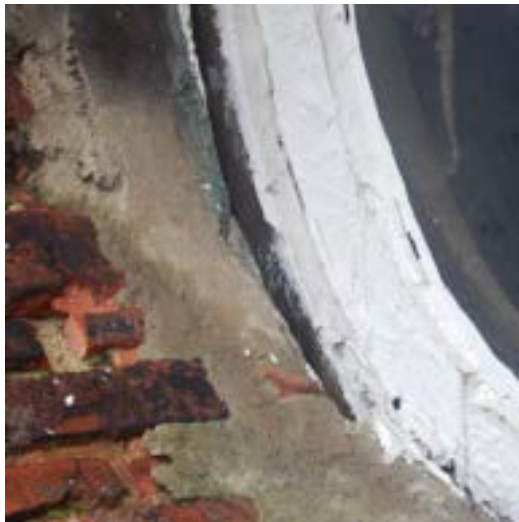
*Vleugel [5]: openstaande voeg in de dagkant.*

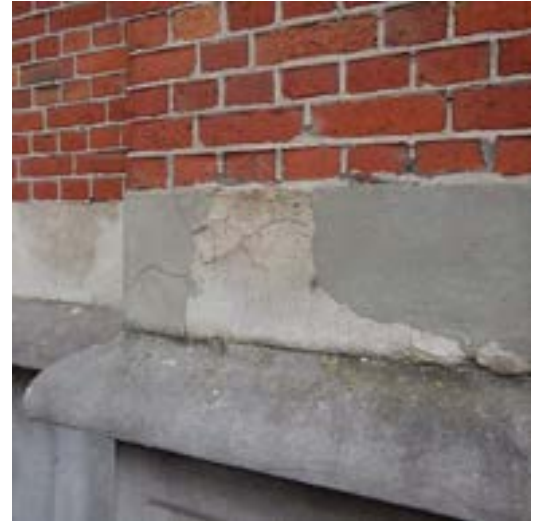
*Beschadigd pleisterwerk en herstelling met cementpleister.*

- de aard van de pleister achterhalen;
- het schademechanisme onderzoeken en externe oorzaken wegnemen;
- structurele scheuren met een gaas overbruggen;
- een compatibele mortel gebruiken die qua eigenschappen, kleur en afwerking de originele benadert;
- er kan een bijkomend een minerale afwerking voorzien worden.

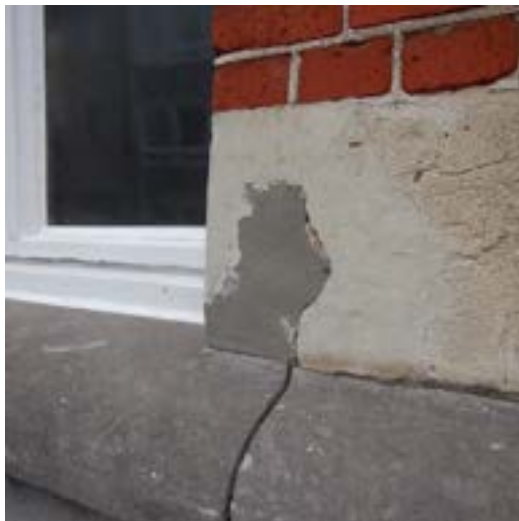
*Beschadigd pleisterwerk en herstelling met cementpleister.*

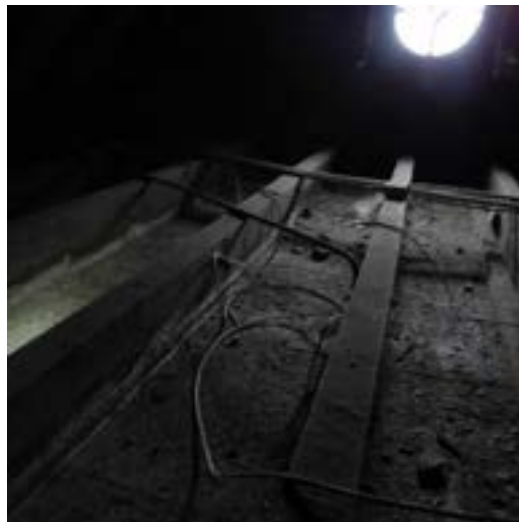
Zolder [5]: slordig kabelverloop.

- indicatieve hoeveelheid 1 SOG  
prioriteit Binnen het jaar  
frequentie Eenmalig  
uit te voeren door Specialist

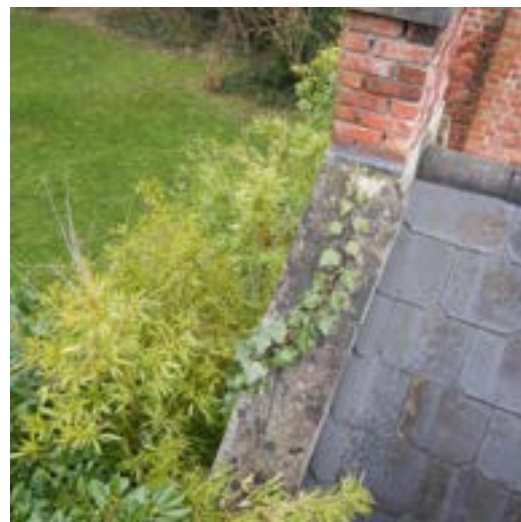
De klimop dringt binnen via spleten, beschadigt schrijnwerk, glas-in-loodramen, verweerd metselwerk en dakbedekkingen en veroorzaakt lekken en verstoppingen.

Vleugel [4]: klimop op de topgevel.

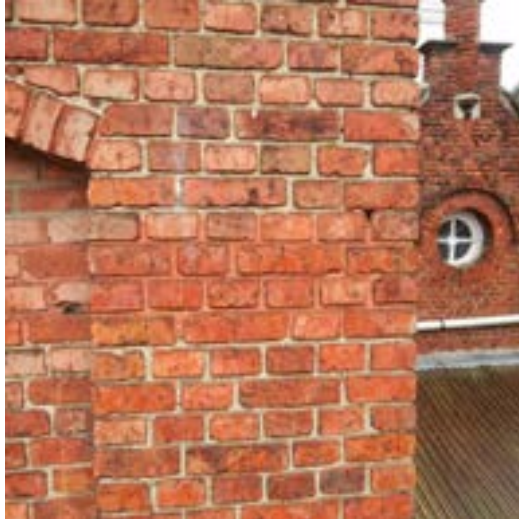
*Voegwerk uitgevoerd in 2 kleuren.*
