Asbestinventarisatetest

Hikstraat 28, 2200 Herentals

Attestnummer : 20230615-000554.000

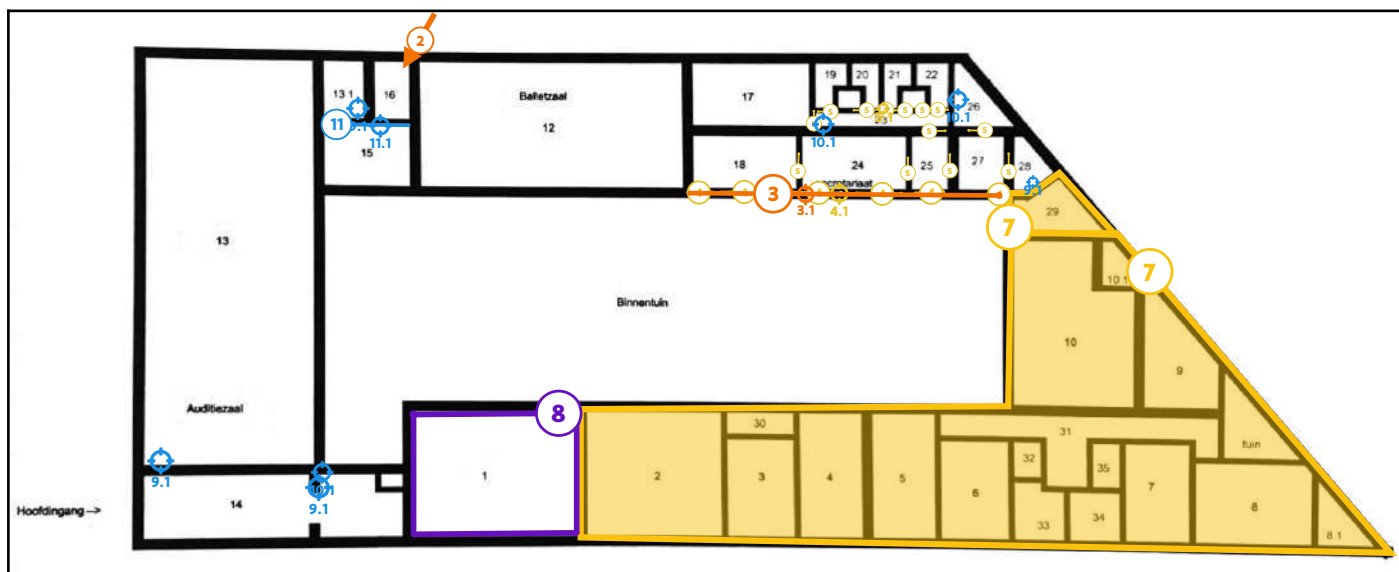
Plan 1.1: Gelijkvloers plan

Beschrijving	Type	Actie
2. Schouwkast	Asbestmateriaal	Verwijderen
3. Mastiek ramen	Asbestmateriaal	Verwijderen
3.1 Code: MM06	Mengmonster	-
4. Glasal platen	Asbestmateriaal	Zorgvuldig beheren
4.1 Code: MM07	Puntmonster	-
5. Dorpels	Asbestmateriaal	Zorgvuldig beheren
5.1 Code: MM03	Puntmonster	-
7. Bijgebouwd academie	Uitsluiting	-
8. Wandtegellijm	Advies	-
9. Pleisterwerk binnenwand	Geen asbest	-
9.1 Code: M001	Mengmonster	-
10. Pleisterwerk plafond	Geen asbest	-

10.1 Code: M002	Mengmonster	-
11. teer bezetting	Geen asbest	-
11.1 Code: MM05	Puntmonster	-

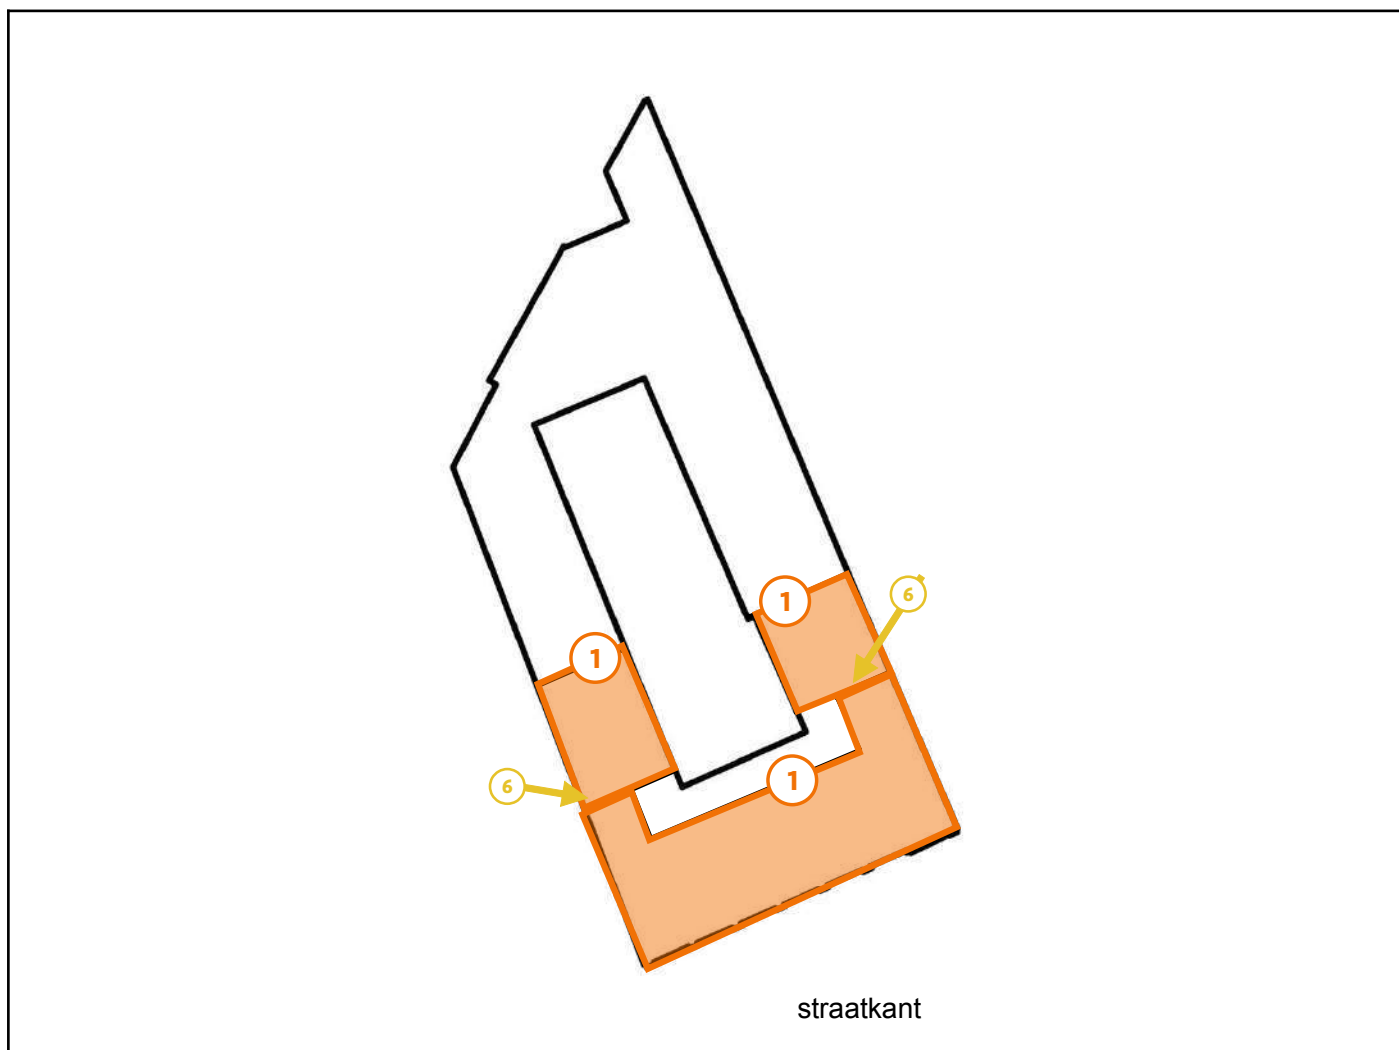
Plan 1.2: Hoofdgebouw plan

Beschrijving	Type	Actie
1. Kunstleien	Asbestmateriaal	Verwijderen
6. Cement schouw	Asbestmateriaal	Zorgvuldig beheren
