**Begijnhof Herentals - Woonhuis**

Begijnhof 18  
2200 HERENTALS

10785-2019-B Begijnhof Herentals - Woonhuis 2200 HERENTALS

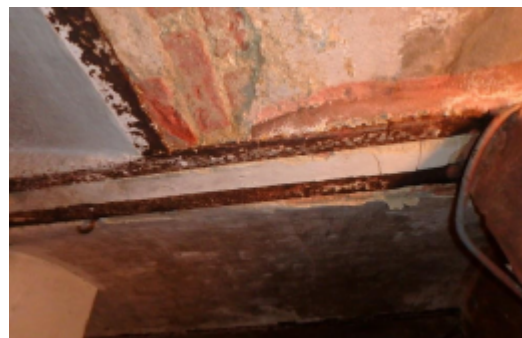
*Roestig ijzerwerk*

## **A2019/09 De gebreken aan de buitengevels herstellen.**
