001-2016-MV

**object**      **Begijnhof Herentals - Convent en poort**  
**adres**        Begijnhof 17  
                     2200 HERENTALS

| inspectiedata | 07/07/2016 |

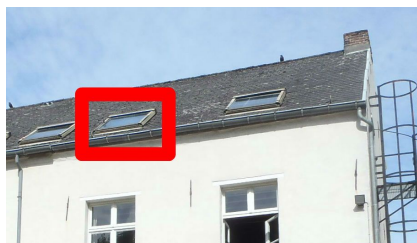
*Dakraam met kapot scharnier.*

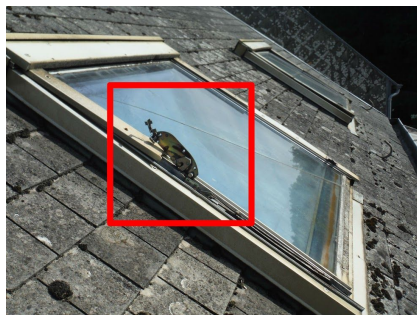
*Kapotte scharnier van het dakraam.*

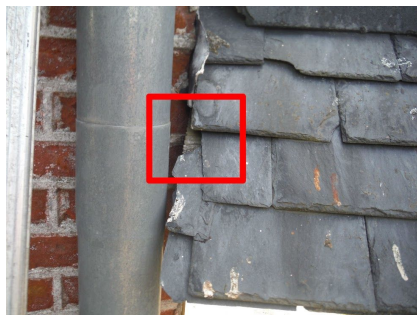
**Poort (straatkant): de lekken herstellen.**

Op twee plaatsen is de leidekking beschadigd waardoor de bebording inrot.  
De leien herstellen door natuurleien op te hangen in inox leihaken.  
2 st  
Dringend  
Eenmalig  
Dakwerker

*Lek in de leidekking.*

| m | OVERZICHT VAN DE ADVIEZEN | | | | | | | | | | | | | | | | | |
|---|---|---|---|---|---|---|---|---|---|---|---|---|---|---|---|---|---|---|
| A2016/03 | Site en omgeving poort vezelcement natuurleien Poort (straatkant): de lekken herstellen. | st | 2 | 1x | Dakwerker | x | | | | | | | | | | | | |

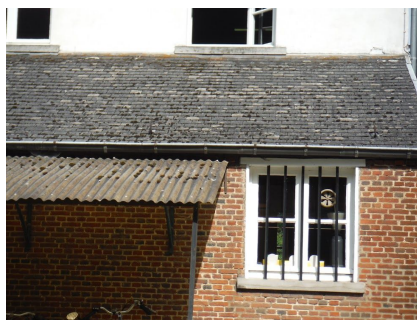
ID2016/17

Daken [2] en [3]: de hanggoten zijn sterk verweerd. De goot van vleugel [2] werd in het verleden reeds hersteld met roofing.

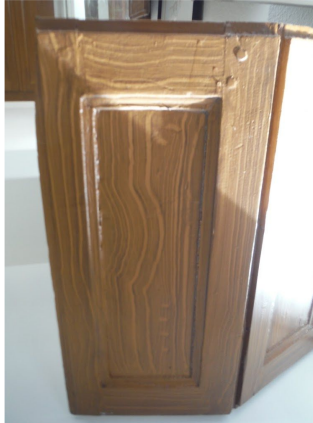
Vleugel [1]: doorheen het gebouw zijn er verschillende luiken en deuren voorzien van een afwerking in houtimitatie.
