# 708A MUZIEKSCHOOL HERENTALS

Hikstraat 28 | 2200 Herentals

## HERBESTEMMINGSSTUDIE

Opgemaakt te Herentals | februari 2023

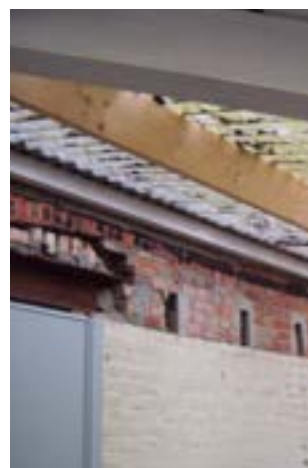
afb. 9: Gedichte gevelopeningen, gaanderij met kunststofplaten en pvc afvoeren (storend)

- Bedaking in kunststofleien (opnieuw beleggen met natuurleien in Maasdekking)
- kunststofplaten van gaanderij (opnieuw beglazen) & storende regenwaterafvoeren in pvc aan zuilen
- Niet passend vernieuwd schrijnwerk van metalen/schildersdeuren en dichtgemetste vensteropeningen
- Goot bekleed met wit pvc & herstellingen in schadelijke cementvoegen

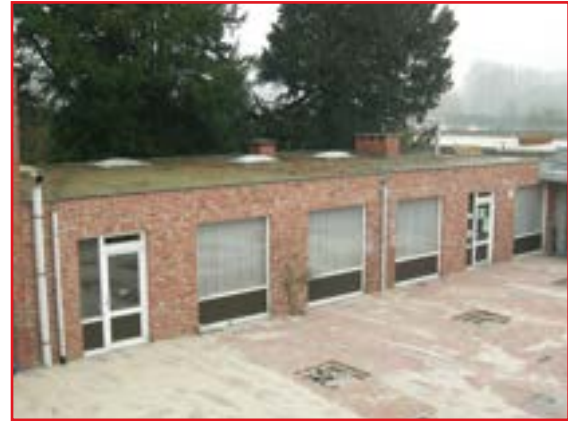
afb. 10: aanbouw: storend element

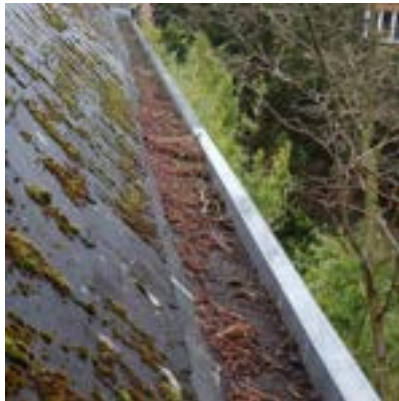
afb. 26: vervuilde goot

toelichting Door de vervuiling van de goten is er lokaal waterschade mogelijk aan de binnenzijde. De slechte toegankelijkheid van de zakgoten en goten ontmoedigt regulier onderhoud.

toestand	Algemeen zijn de goten sterk vervuild.
toelichting advies	Hoe vaak goten gekuist moeten worden, hangt af van de graad van vervuiling. In een boomrijke omgeving zullen lagere goten meermaals in het herfstseizoen leeggemaakt moeten worden. Bladvangers plaatsen in de taggaten en ze regelmatig vrijmaken. Verwijder bladafval uit goten onder asbesthoudende daken enkel als het vochtig is. Dit kan bij regenweer of door het op voorhand te bevochtigen. Doe het afval in een plastic zak, welke bij het restafval wordt gedeponereerd. Slib kan rustig doorgespoeld worden naar de riolering. Bij hergebruik moet het apart opgevangen worden en bij het restafval gedeponereerd worden.
indicatieve hoeveelheid	Nader te bepalen
prioriteit	Binnen het jaar
frequentie	2 x per jaar
uit te voeren door	Loodgieter

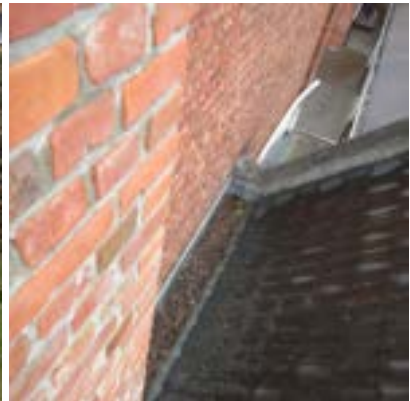
afb. 27: vervuilde zakgoot

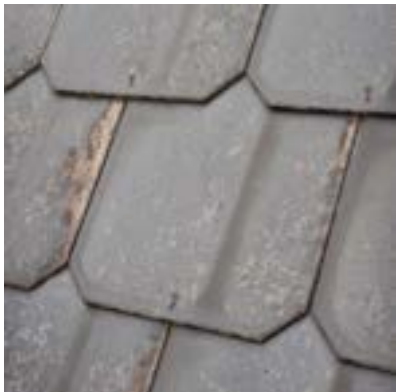
afb. 28: asbestleien

- het dakmateriaal is mogelijk asbesthoudend (sanering is verplicht tegen 2034);
- de noordelijke zijdes zijn sterker verweerd en bemost, waardoor er mogelijk kankerverwekkende vezel kunnen vrijkomen;
- de cementering aan de achterzijde van de topgevels scheurt in;
- dak [5]: de nokken werden niet duurzaam hersteld, maar voldoen.

- de dakbedekking verwijderen conform de huidig geldende wetgeving;
- de bebording herstellen waar nodig;
- volg de vorm en de detaillering van het historische dak;
- zorg voor een juiste detaillering bij goten, muuraansluitingen, ...;
- breng de aansluitingen voldoende hoog aan en voldoende diep in de muur. Zet de slabben vast met krammen of proppen en werk de voeg aan met een kalkmortel en
- inox leihaakjes hebben als voordeel dat ze ongevoelig zijn voor corrosie en herstellingen zijn gemakkelijker uit te voeren.

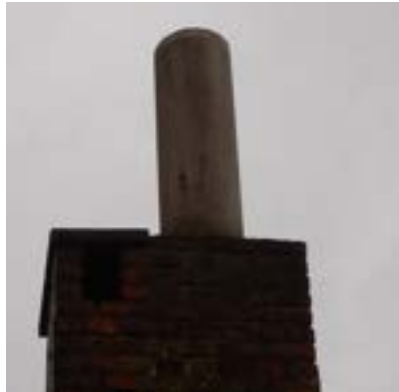
afb. 29: asbesthoudende schoorsteen

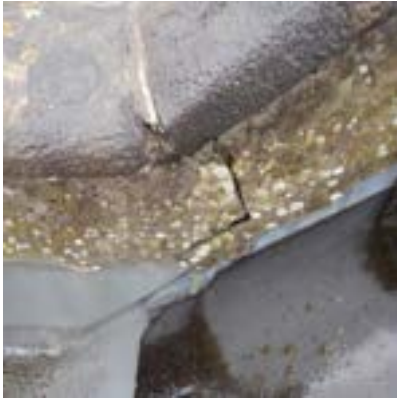
afb. 31: gebarsten cementering

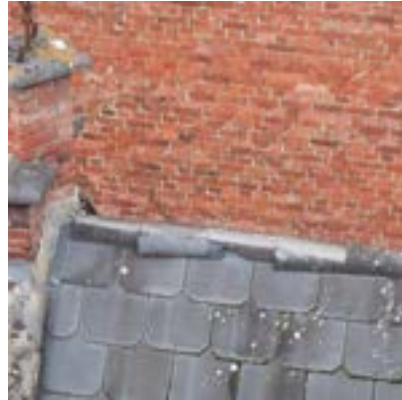
afb. 32: herstelde nokken

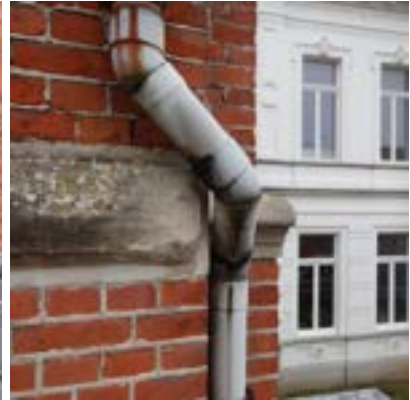
afb. 33: roestige beugels, bochtig verloop

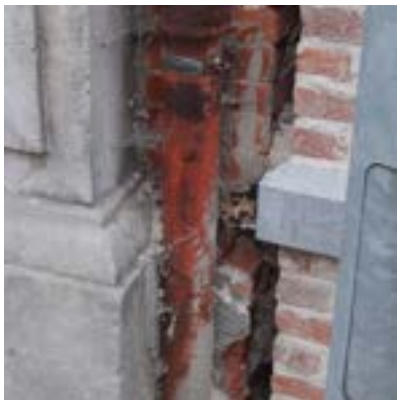
afb. 34: roestige afvoer

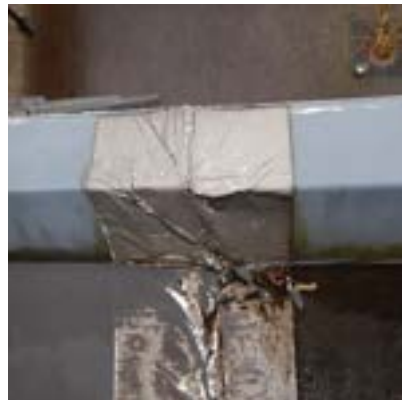
afb. 35: tijdelijke herstelling

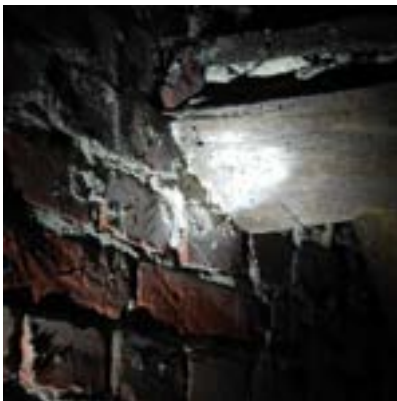
afb. 37: aantasting van een gording

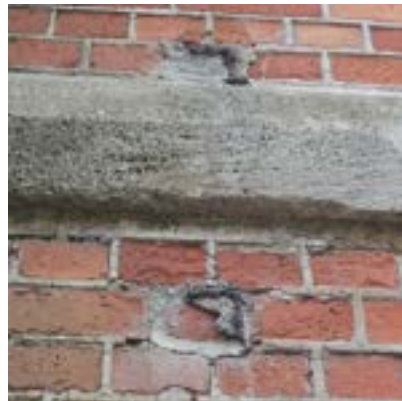
afb. 38: ongebruikte ankers

- de voegen tussen de plinten en de waterlijsten staan open, waardoor er vochtindringing in de muur mogelijk is;
- enkele natuurstenen delen zijn beschadigd;
- verspreid in de gevels zitten ongebruikte ankers welke door roestvormig de gevels kunnen beschadigen;
- verschillende topgevels werden na het vorige verslag opgemetseld, maar nog niet gevoegd;
- verschillende topgevels zijn aan de achterzijde uitgespoeld;
- vleugels [1]-zuid: de plint is beschadigd en werd plaatselijk hersteld met mortel;
- vleugels [2] en [3] vertonen lichte scheurvorming boven de ramen.

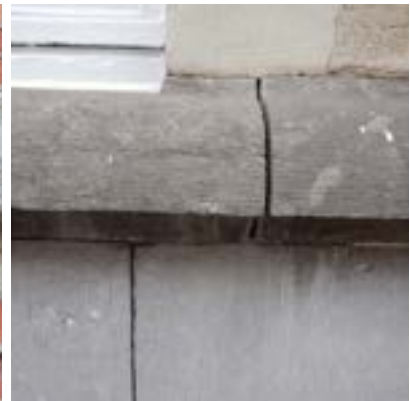
Het uitgespoeld voegwerk verzwakt het metselwerk. Dit kan leiden tot scheuren, vochtdoorslag en losse bakstenen. Het is aan te raden de gevels opnieuw te voegen en beschadigde stenen te vervangen. De spekbanden in de zuidgevel zijn aan een herstelling toe. Delen van het pleisterwerk zijn weggevallen.

afb. 39: uitgespoeld voegwerk

toelichting Het uitgespoeld voegwerk verzwakt het metselwerk. Dit kan leiden tot scheuren, vochtdoorslag en losse bakstenen.

- lokale begroeiing wegnemen;
- onvakkundig aangebracht, beschadigd en uitgespoeld voegwerk hervoegen;
- deze voldoende diep en voorzichtig uithalen (min. 1,5 x breedte van de voeg);
- sterk verweerde, gescheurde of beschadigde stenen vervangen of aanwerken met een compatibele restauratiemortel;
- de voegopening reinigen en bevochtigen;
- een voegmortel gebruiken die compatibel\* is met de ondergrond en de originele mortel zo dicht mogelijk benadert;
- een proefvlak plaatsen om het resultaat goed te kunnen beoordelen en
- niet voegen onder te felle zon, bij regenweer of vrieskou.

- zo veel mogelijk gebruik maken van de oorspronkelijke stenen;
- vervangstenen gebruiken die qua uitzicht en eigenschappen de oorspronkelijke zo veel mogelijk benaderen;
- leg- en voegmortel gebruiken die qua kleur, vorm en eigenschappen de oorspronkelijke zo veel mogelijk benaderen;
- gebruik geen mortels op basis van cement bij 'zacht' metselwerk en (vorst)gevoelige bak- of natuursteen! De dichte cementmortel zorgt ervoor dat het vochttransport via de stenen loopt i.p.v. door de voegen, waardoor stenen beschadigd kunnen raken door vorst of zouten.

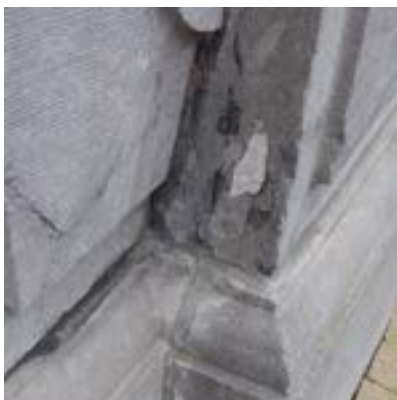
afb. 40: beschadigde plint

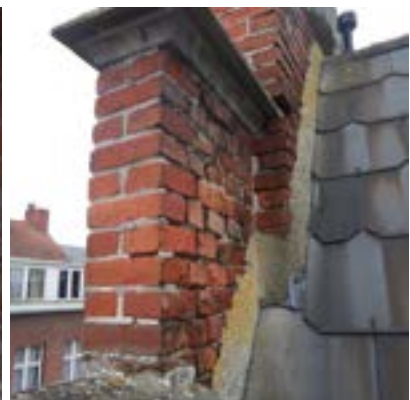
afb. 42: uitgespoeld voegwerk

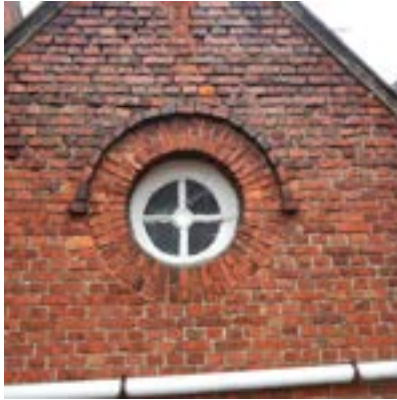
afb. 43: uitgespoeld voegwerk

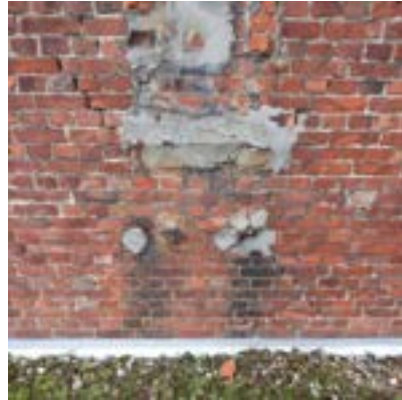
afb. 44: beschadigd metselwerk

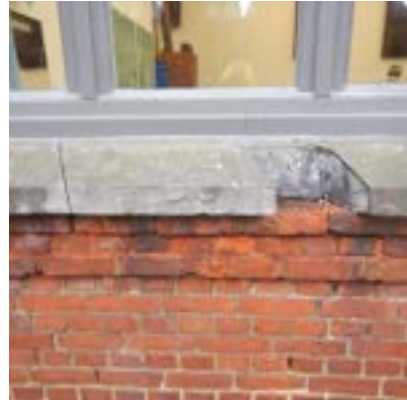
afb. 45: beschadigde natuursteen

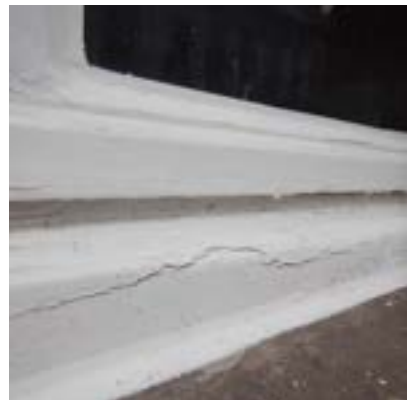
afb. 48: gebarsten verflaag

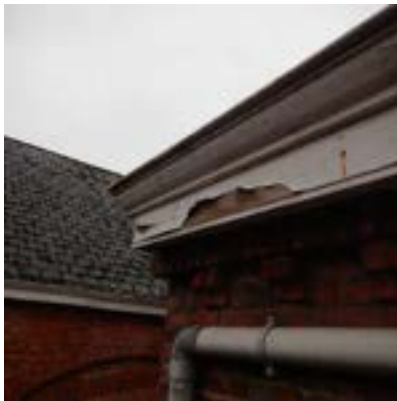
afb. 49: afbladderende verf

toestand Het schilderwerk is verweerd. Plaatselijk is de verflaag gebarsten waardoor het hout zeer lokaal kan inrotten. De voeg tussen het schrijnwerk en de dagkant staat open, met vochtinslag tot gevolg.  
van toepassing op ID2022/07  
toelichting advies Regelmatig onderhouden / schilderen houdt o.a. in:

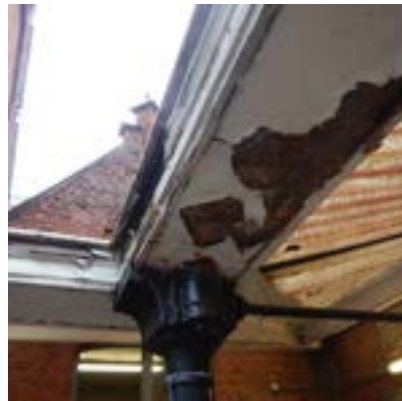
afb. 50: ingerot hout

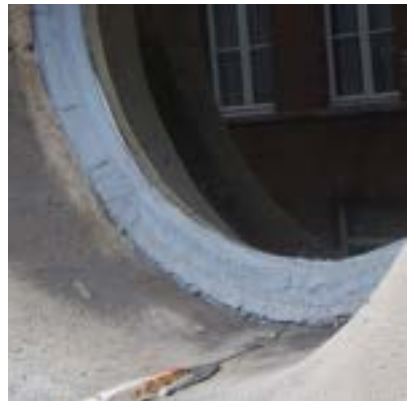
afb. 51: verweerd schrijnwerk

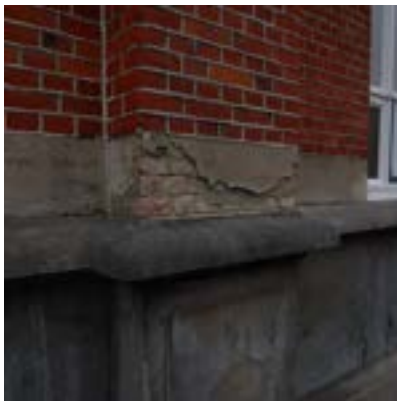
afb. 52: beschadigd pleisterwerk

- de aard van de pleister achterhalen;
- het schademechanisme onderzoeken en externe oorzaken wegnemen;
- structurele scheuren met een gaas overbruggen;
- een compatibele mortel gebruiken die qua eigenschappen, kleur en afwerking de originele benadert;
- er kan een bijkomend een minerale afwerking voorzien worden.

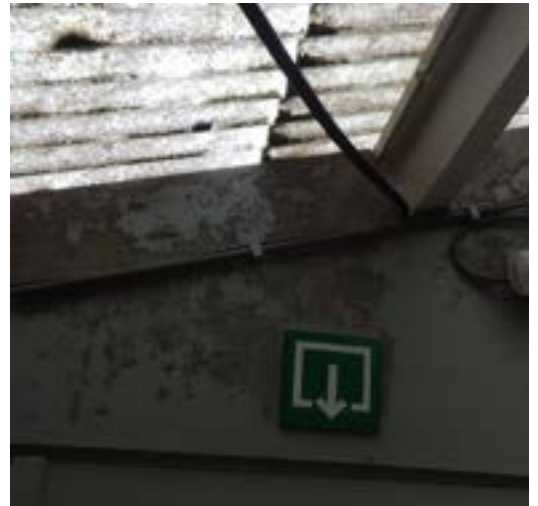
toestand De dakbedekking is verduurd. Verspreid zijn er (oudere) lekken zichtbaar.  
van toepassing op ID2022/01  
toelichting advies Bij werken aan het dak kan het afschot gecorrigeerd en de constructie hersteld worden. .

(oud) lek.

- verwijder de polyester dakbedekking;
- herstel de constructie (zie A2022/14);
- plaats een historisch correcte dakbedekking zoals glas;
- zorg voor een juiste detaillering bij kilgoten en muuraansluitingen.

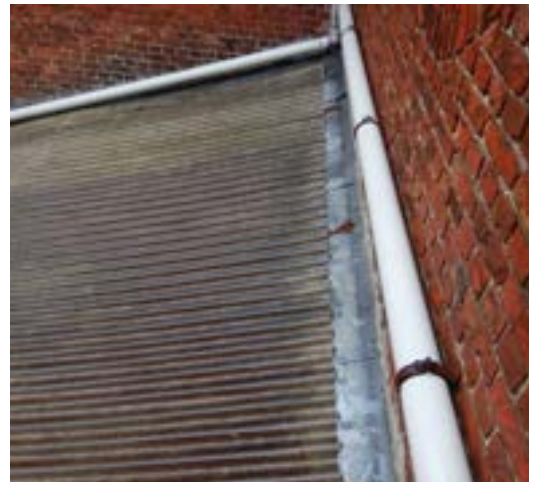
Verduurde polyester dakbedekking.

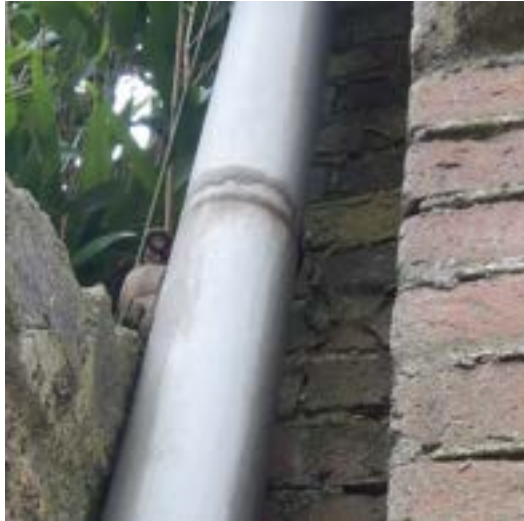
*Vleugel [1]-zuid: ontbrekende beugel.*

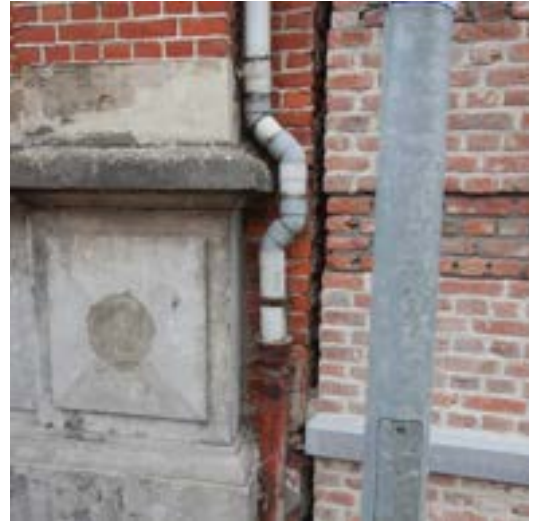
*Vleugel [1]-zuid: sterk bochtig verloop.*

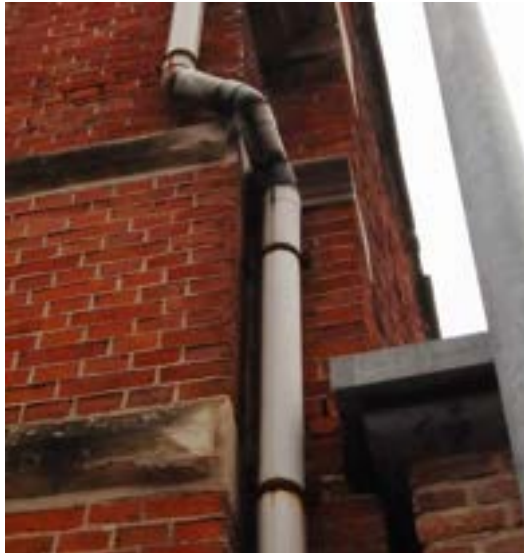
*Vleugel [1]-zuid: sterk bochtig verloop en roestige beugels.*

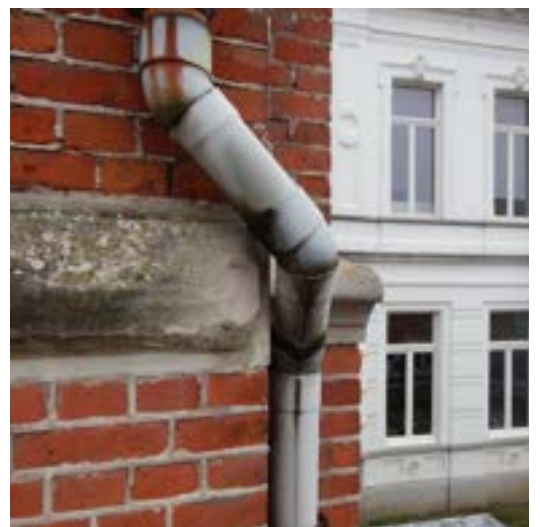
*Vleugel [1]-zuid: sterk bochtig verloop en roestige beugels.*

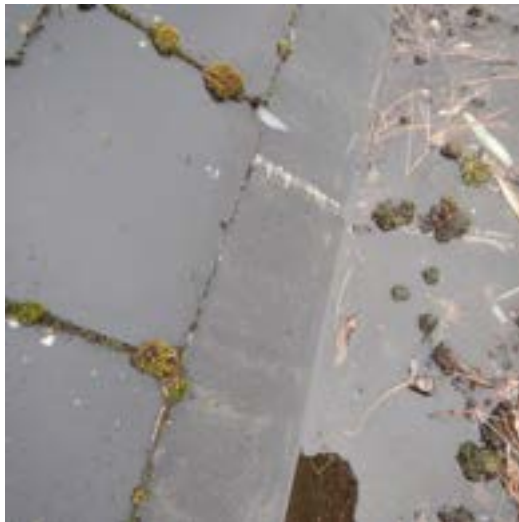
Dak [4]: sterk verweerd zink.

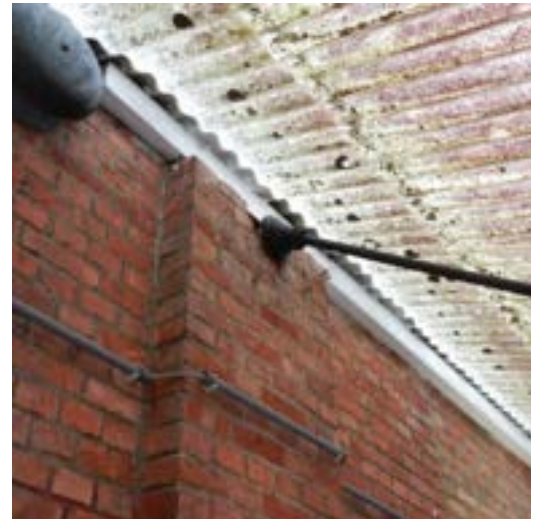
Ijzeren trekstang.

**A2022/07 De houten dakstructuren herstellen.**

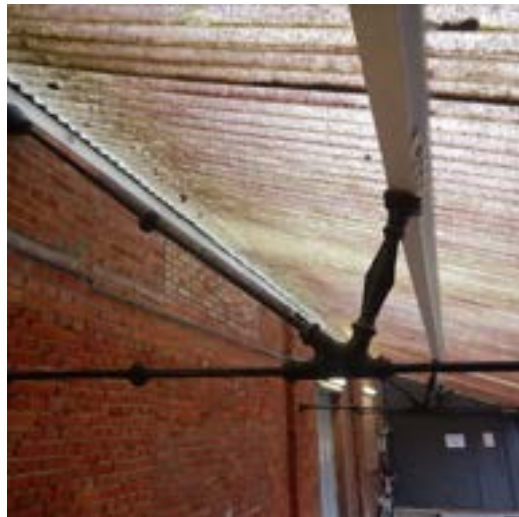
Ijzeren trekstang.

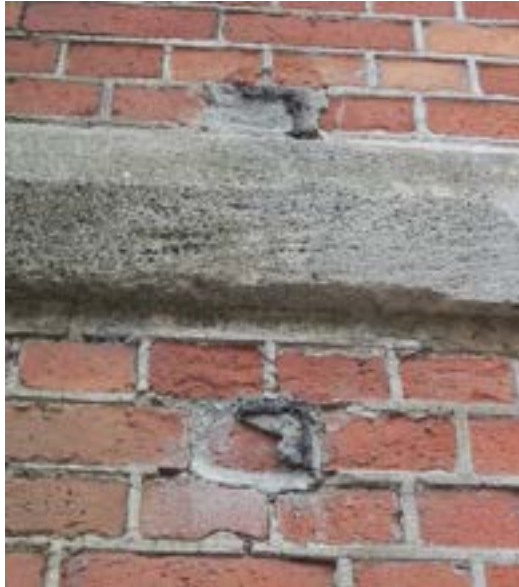
*Vleugel [1]-zuid: ongebruikte ankers.*

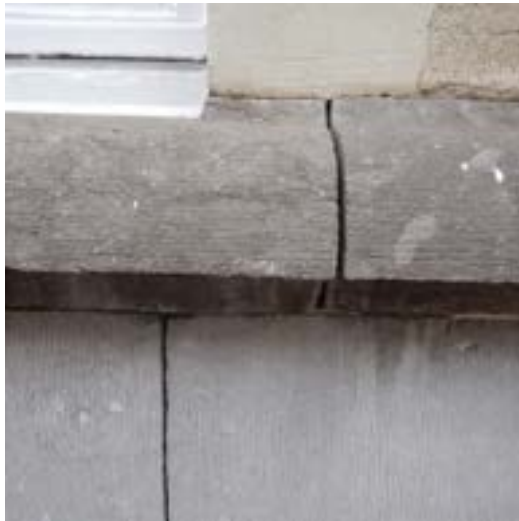
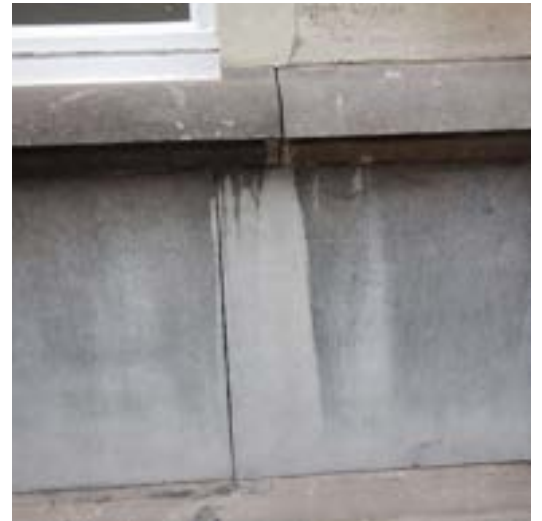
*Vleugel [1]-zuid: uitgespoelde stootvoeg.*

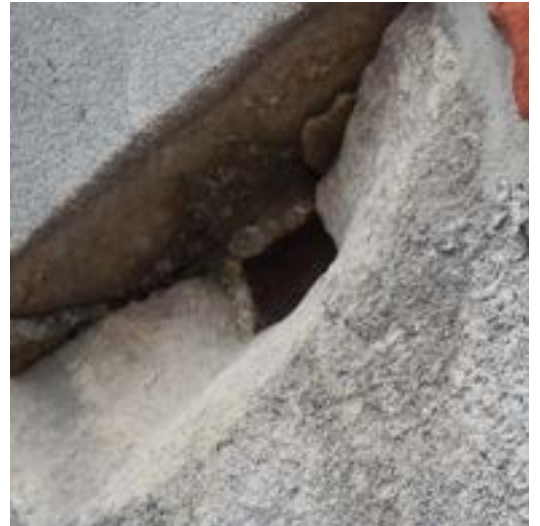
Vleugel [1]-oost: ingewerkte ijzeren dook in de natuursteen.

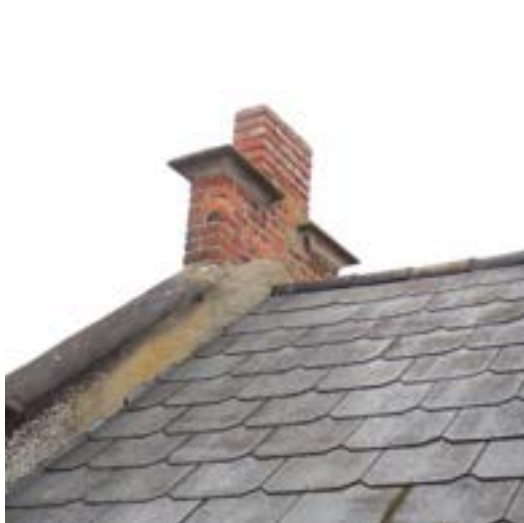
Vleugel [1]-west: ontbrekende deksteen.

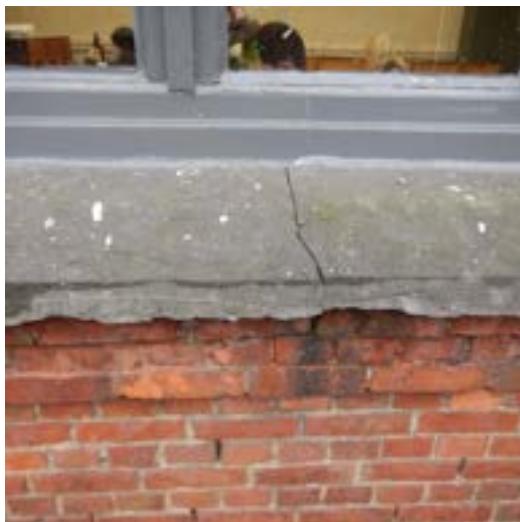
*Vleugel [3]: beschadigde natuursteen.*

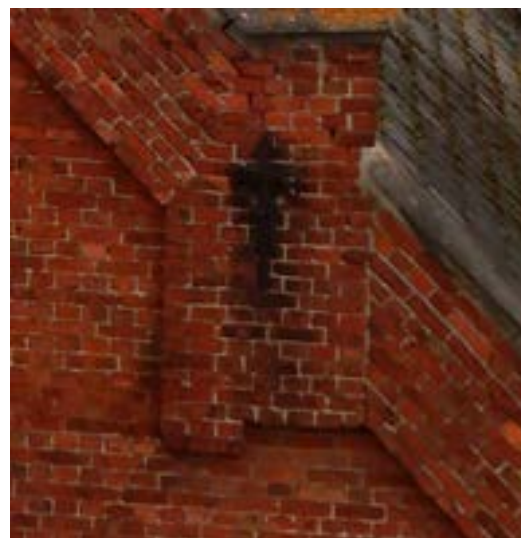
Vleugel [3]-zuid: roestig anker.

## A2022/09 De ijzeren gevelelementen regelmatig schilderen.

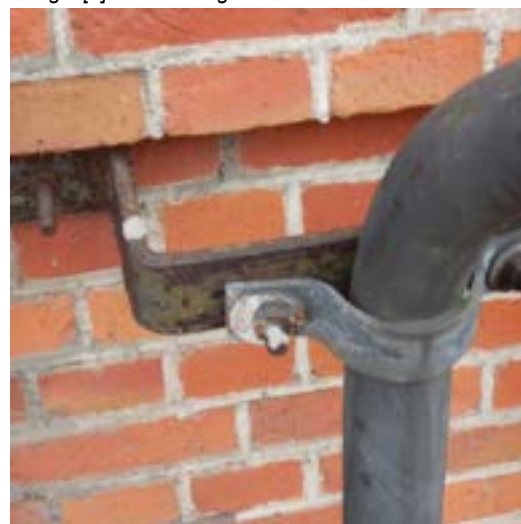
Vleugel [1a]: roestig beugel.

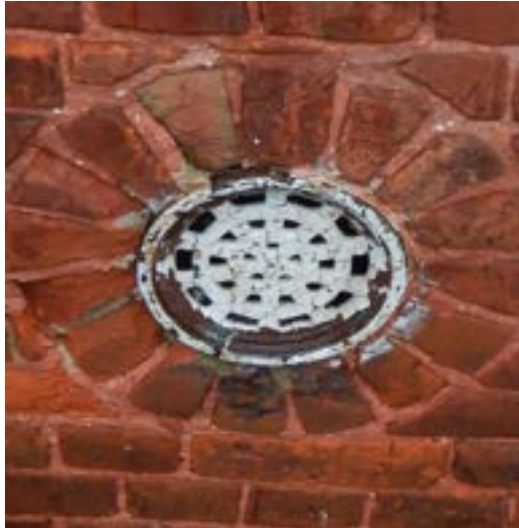
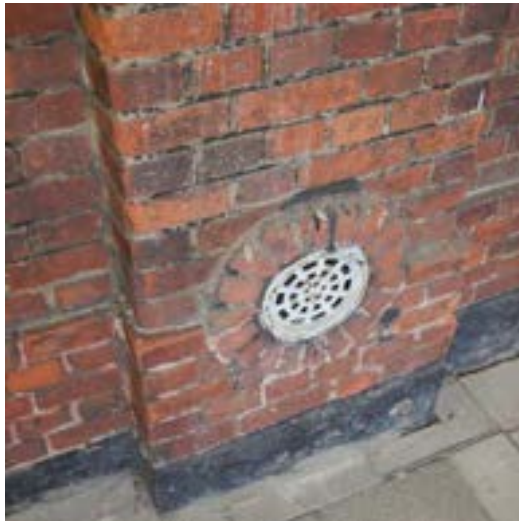
*Vleugel [3]: roestig rooster.*

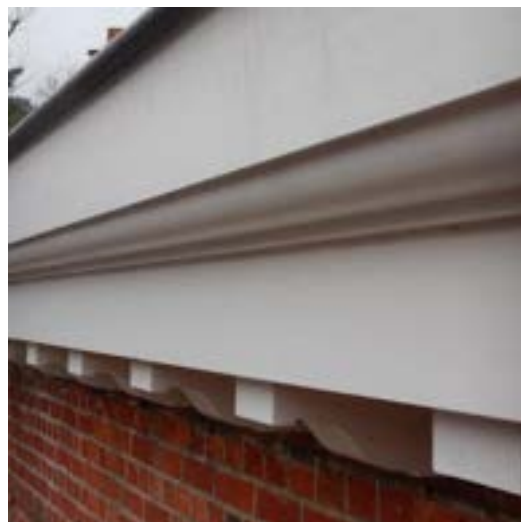
*Vleugel [1]-zuid: voldoende geschilderd boensel.*

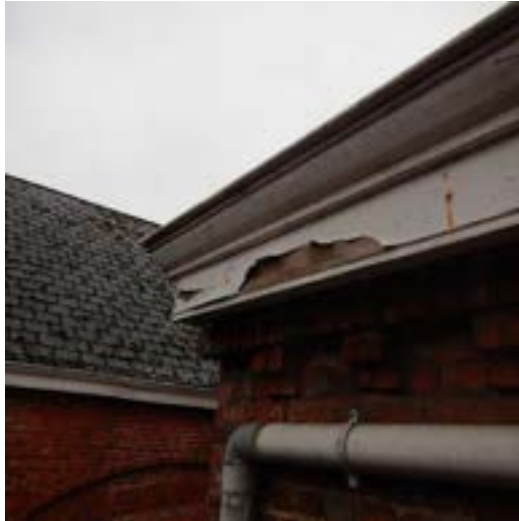
*Vleugel [2]: afbladderende verf.*

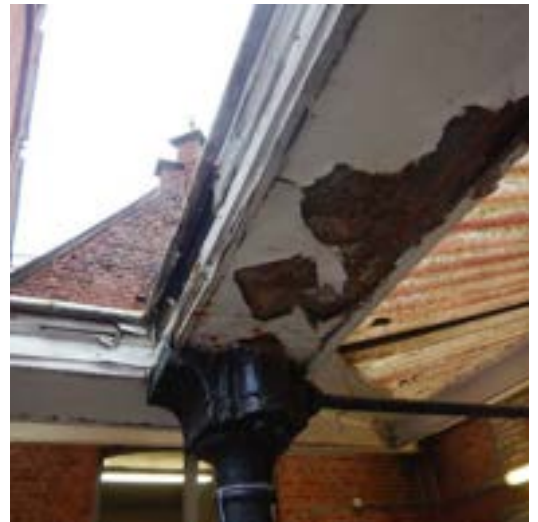
*Vleugel [6]: ingerot hout.*

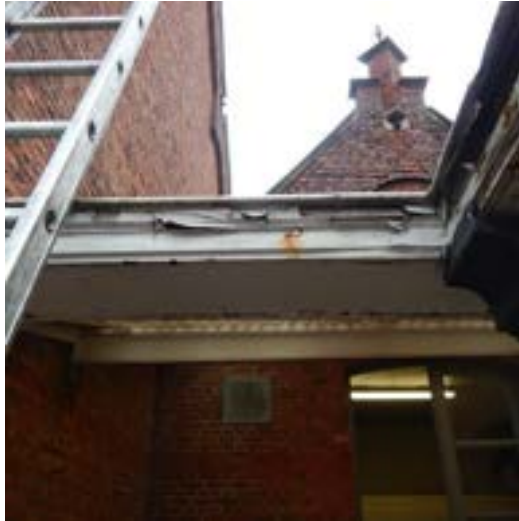
*Vleugel [6]: ingerot hout.*

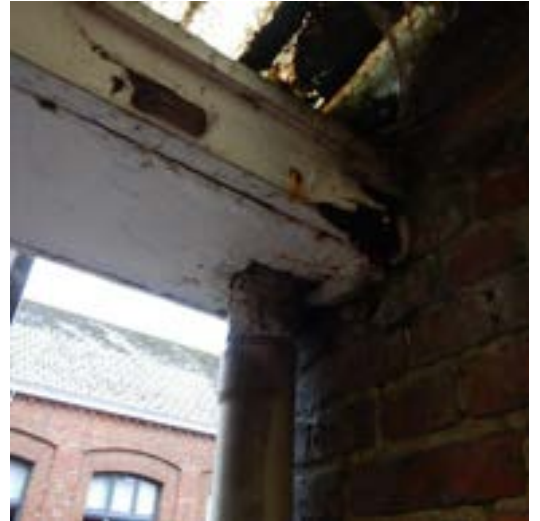
*Vleugel [6]: ingerot hout.*

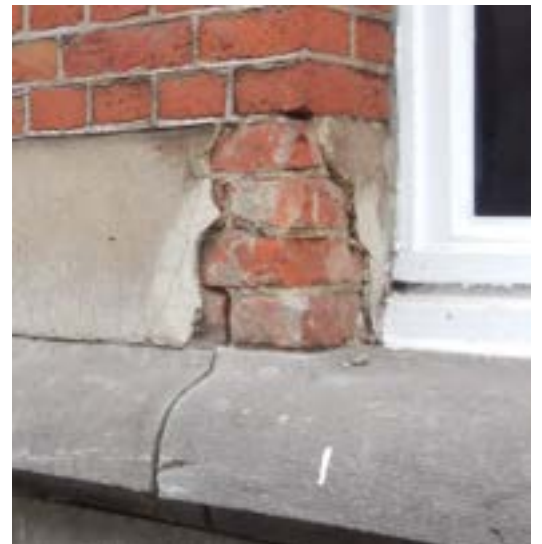
Beschadigd pleisterwerk.

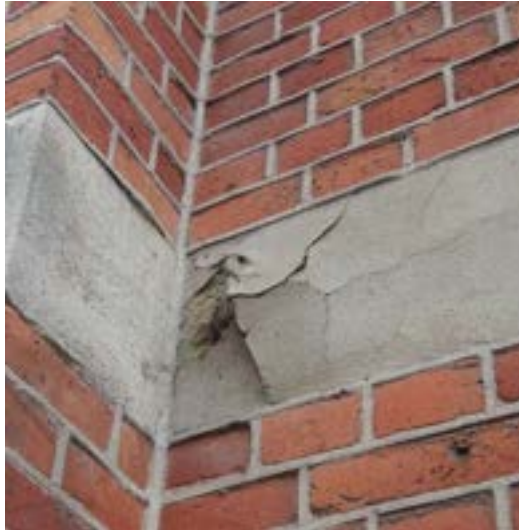
*Beschadigd pleisterwerk.*

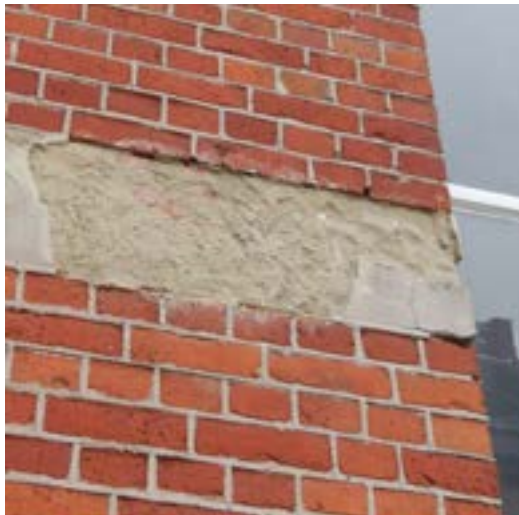
*Beschadigd pleisterwerk.*

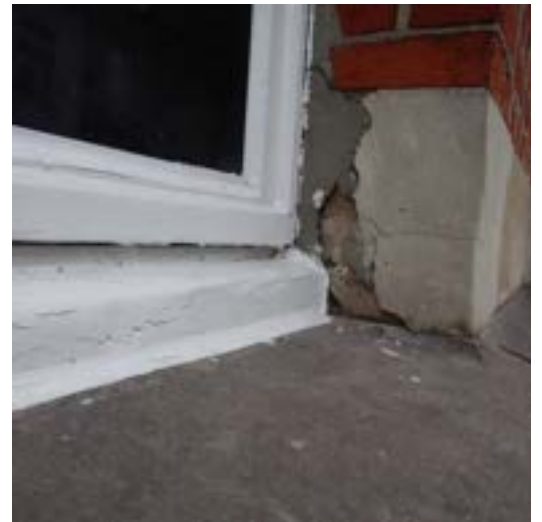
*Beschadigd pleisterwerk.*

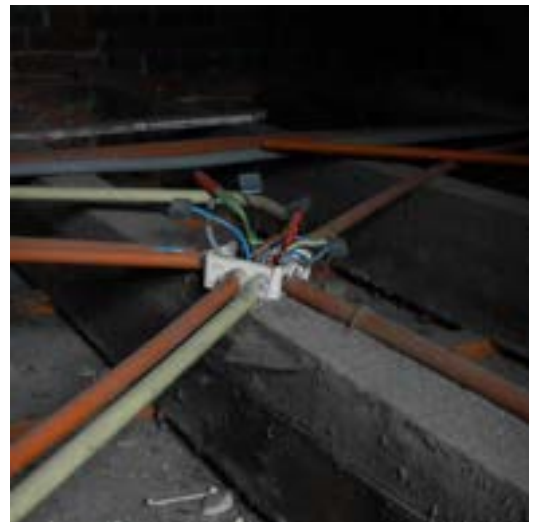
Zolder [4]: open verbindingspotjes.

- indicatieve hoeveelheid 1 SOG  
prioriteit Binnen het jaar  
frequentie Eenmalig  
uit te voeren door Specialist
